**PARECER TÉCNICO N.º 091/2005 - COAIR/CGLIC/DILIQ/IBAMA**

Brasília, 24 de agosto de 2005.

**Assunto:** Licenciamento ambiental do empreendimento denominado BR-319, rodovia compreendida entre as cidades de Manaus/AM e Porto Velho/RO

Este documento apresenta os resultados da vistoria técnica realizada entre os dias 16 e 19 de agosto, ao empreendimento denominado BR-319, rodovia compreendida entre as cidades de Manaus, no Estado do Amazonas e Porto Velho, no Estado de Rondônia.

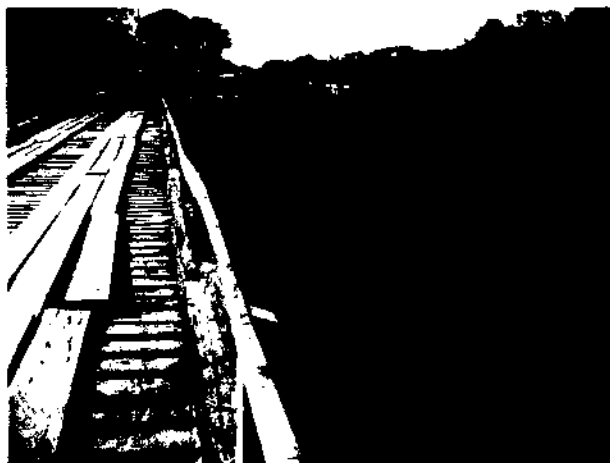
Foto 201: Ponte construída pela EMBRATEL próxima ao projeto de assentamento "Realidade". Ao lado esqueleto de antiga ponte e resquícios de bueiros metálicos dispostos no rio.

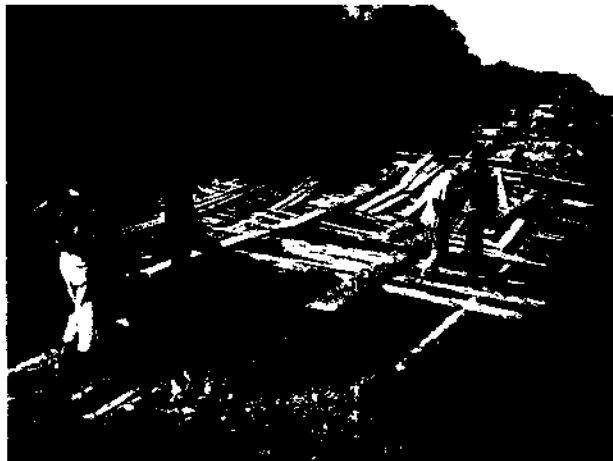
Foto 439: estado precário de ponte de madeira, comum neste trecho.
