SERVIÇO PÚBLICO FEDERAL
MINISTÉRIO DO MEIO AMBIENTE
INSTITUTO BRASILEIRO DO MEIO AMBIENTE E DOS RECURSOS NATURAIS RENOVÁVEIS

RELATORIO DE VISTORIA Nº 026 / 2006 – COTRA/CGTMO/DILIC/IBAMA

Assunto: Vistoria técnica à BR-319/AM, com objetivo de verificação de irregularidades relacionadas às obras de pavimentação da rodovia.

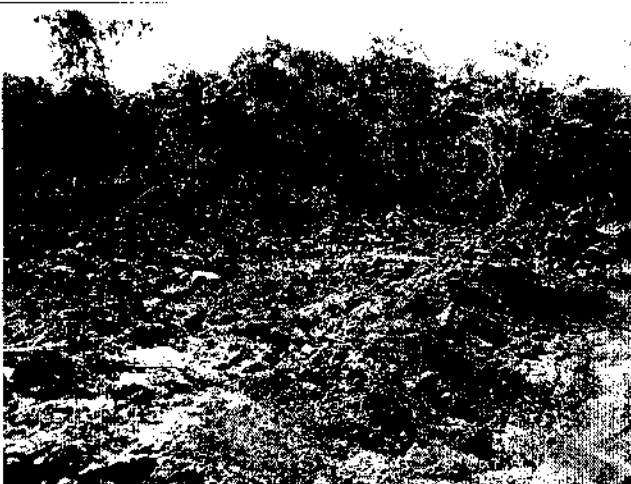
- aterramento de Vegetação: não foi possível verificar se toda a área levantada foi objeto de desmatamento para a sua implantação, no entanto verifica-se que houve aterramento de vegetação em todo as bordas do perímetro vistoriado, causado pela movimentação do maquinário utilizado na retirada da argila.
- Retirada de solo: devido ao uso como jazida de argila para as obras de pavimentação, foi retirada uma camada considerável do solo dessa área, tal situação foi realizada sem qualquer licenciamento ambiental, o que demanda ações de recuperação dessa área degradada de forma a permitir a revegetação do local.
- Ausência de qualquer controle de erosão: não foram visualizados quaisquer tipos de controle de processos erosivos no local, tal fato potencializa as condições de desenvolvimento de sulcos de erosão e/ou ravinamentos posteriores.

Figura 19: visão da área vistoriada, com movimentação e retirada de argila/solo, com aterramento de vegetação e possivelmente desmatamento da área para utilização como jazida .

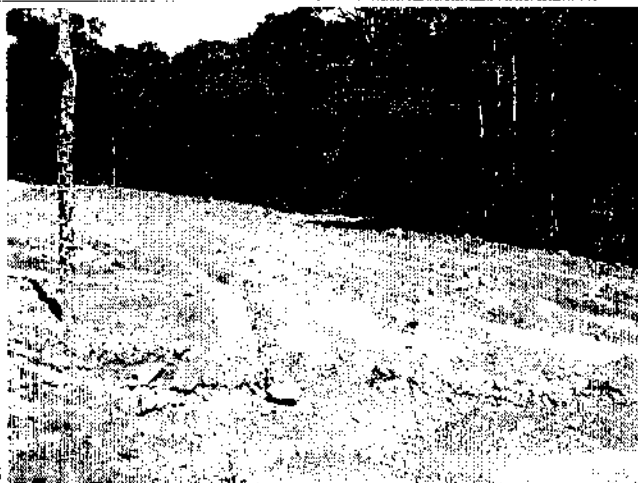
- Retirada de solo: devido ao uso como jazida de argila para as obras de pavimentação, foi retirada uma camada considerável do solo dessa área, tal situação foi realizada sem qualquer licenciamento ambiental, e demanda ações de recuperação dessa área degradada de forma a permitir a revegetação do local.

- Ausência de qualquer controle de erosão: não foram visualizados quaisquer tipos de controle de processos erosivos no local, tal fato potencializa as condições de desenvolvimento de sulcos de erosão e/ou ravinamentos posteriores.

Figura 25: visão geral da área vistoriada.

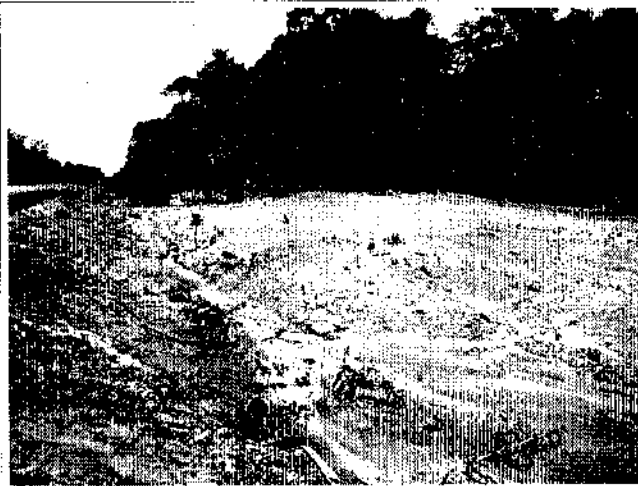
retirada uma camada considerável do solo dessa área, tal situação foi realizada sem qualquer licenciamento ambiental, e demanda ações de recuperação dessa área degradada de forma a permitir a revegetação do local.

Figura 33: visão geral da área vistoriada.

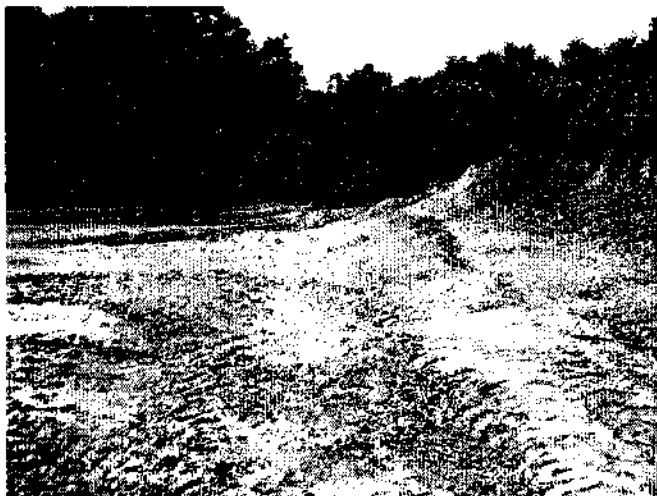
- Retirada de solo: devido ao uso como jazida de argila para as obras de pavimentação, foi retirada uma camada considerável do solo dessa área, tal situação foi realizada sem qualquer licenciamento ambiental, e demanda ações de recuperação dessa área degradada de forma a permitir a revegetação do local.
- Ausência de qualquer controle de erosão: não foram visualizados quaisquer tipos de controle de processos erosivos no local, tal fato potencializa as condições de desenvolvimento de sulcos de erosão e/ou ravinamentos posteriores.

Figura 35: sinais recentes de movimentação de solo, sem qualquer medida de recuperação do local.

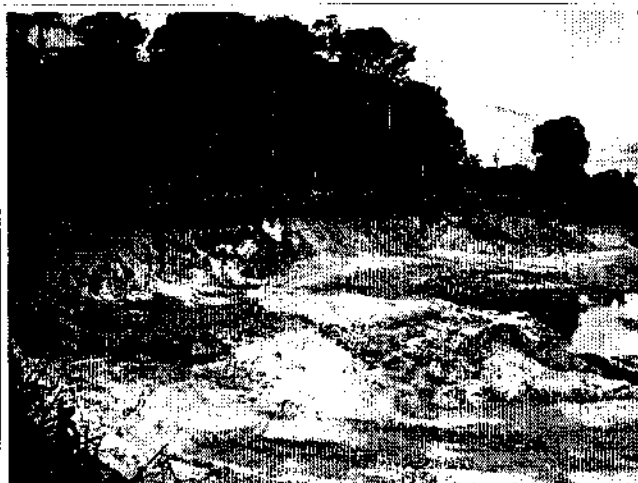
- **Aterramento de Vegetação:** não foi possível verificar se toda a área levantada foi objeto de desmatamento para a sua implantação. No entanto verifica-se que houve aterramento de parte da vegetação anteriormente existente, pela movimentação do maquinário utilizado na retirada da argila.
- **Retirada de solo:** devido ao uso como jazida de argila para as obras de pavimentação, foi retirada uma camada considerável do solo dessa área, tal situação foi realizada sem qualquer licenciamento ambiental, e demanda ações de recuperação dessa área degradada de forma a permitir a revegetação do local.
- **Ausência de qualquer controle de erosão:** não foram visualizados quaisquer tipos de controle de processos erosivos no local, tal fato potencializa as condições de desenvolvimento de sulcos de erosão e/ou ravinamentos posteriores.

Figura 37: visão geral da área vistoriada.

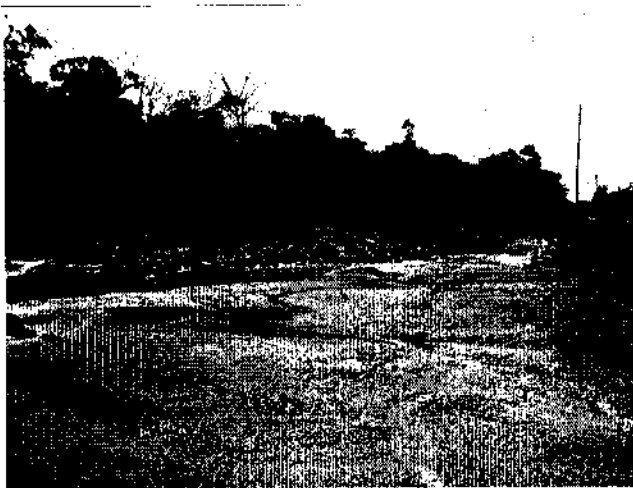
- Deposição inadequada de solo: a área foi utilizada para deposição de argila excedente das obras de pavimentação, tal situação foi realizada sem qualquer licenciamento ambiental, e demanda ações de recuperação dessa área degradada de forma a permitir a revegetação do local.
- Ausência de qualquer controle de erosão: não foram visualizados quaisquer tipos de controle de processos erosivos no local, tal fato potencializa as condições de desenvolvimento de sulcos de erosão e/ou ravinamentos posteriores.

Figura 53 : visão geral da área vistoriada.

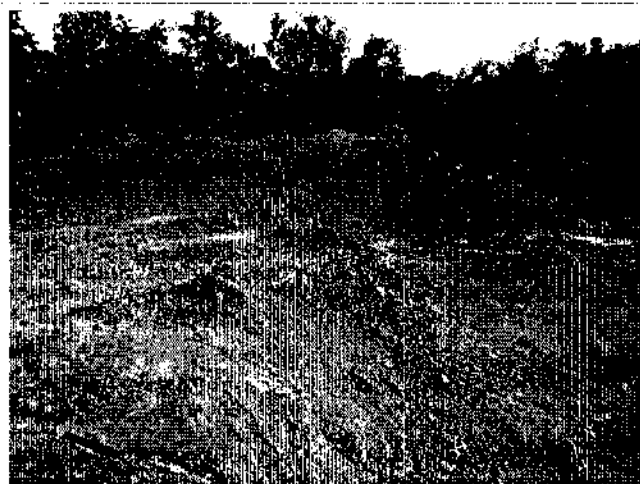
- Retirada de solo: devido ao uso como jazida de argila para as obras de pavimentação, foi retirada uma camada considerável do solo dessa área, tal situação foi realizada sem qualquer licenciamento ambiental, e demanda ações de recuperação dessa área degradada de forma a permitir a revegetação do local.
- Ausência de qualquer controle de erosão: não foram visualizados quaisquer tipos de controle de processos erosivos no local, tal fato potencializa as condições de desenvolvimento de sulcos de erosão e/ou ravinamentos posteriores.

Figura 55: sinais de retirada recente de argila do local.

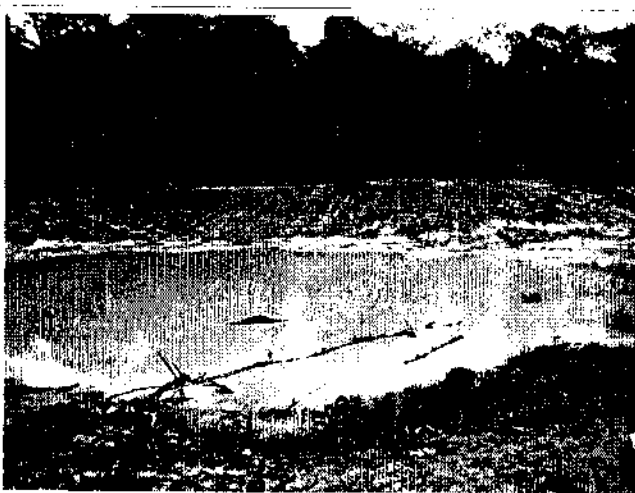
- Desmatamento: pelo observado nesta e na vistoria anterior verifica-se que toda a área levantada foi objeto de desmatamento para a sua implantação.
- Aterramento de vegetação: houve aterramento de pequena parte da vegetação anteriormente existente, pela movimentação do solo e dos troncos derrubados durante o desmatamento.
- Retirada de solo: devido ao uso como jazida de argila para as obras de pavimentação, foi retirada uma camada considerável do solo dessa área, tal situação foi realizada sem qualquer licenciamento ambiental, e demanda ações de recuperação dessa área degradada de forma a permitir a revegetação do local.
- Ausência de qualquer controle de erosão: não foram visualizados quaisquer tipos de controle de processos erosivos no local, tal fato potencializa as condições de desenvolvimento de sulcos de erosão e/ou ravinamentos posteriores.

Figura 63: visão geral da área vistoriada.

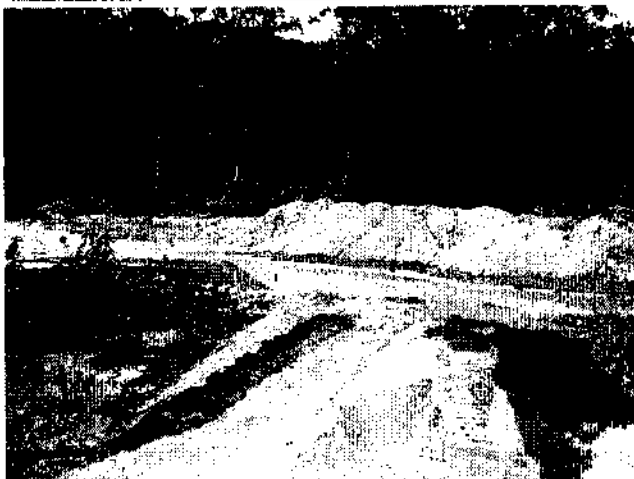
- Deposição inadequada de solo: a área foi utilizada para deposição de argila excedente das obras de pavimentação, tal situação foi realizada sem qualquer licenciamento ambiental, e demanda ações de recuperação dessa área degradada de forma a permitir a revegetação do local.
- Ausência de qualquer controle de erosão: não foram visualizados quaisquer tipos de controle de processos erosivos no local, tal fato potencializa as condições de desenvolvimento de sulcos de erosão e/ou ravinamentos posteriores.

Figura 75: visão geral da área vistoriada.

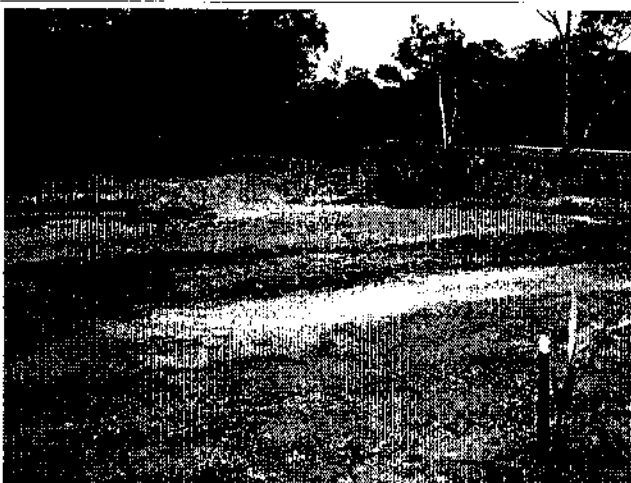
- Atterramento de vegetação: houve atterramento de pequena parte da vegetação anteriormente existente, pela movimentação do solo.
- Retirada de solo: devido ao uso como jazida de argila para as obras de pavimentação, foi retirada uma camada do solo em parte da área, tal situação foi realizada sem qualquer licenciamento ambiental, e demanda ações de recuperação dessa área degradada de forma a permitir a revegetação do local.
- Ausência de qualquer controle de erosão: não foram visualizados quaisquer tipos de controle de processos erosivos no local, tal fato potencializa as condições de desenvolvimento de sulcos de erosão e/ou ravinamentos posteriores.

Figura 77: entrada para a área de empréstimo, em direção à rodovia, com remoção de solo.

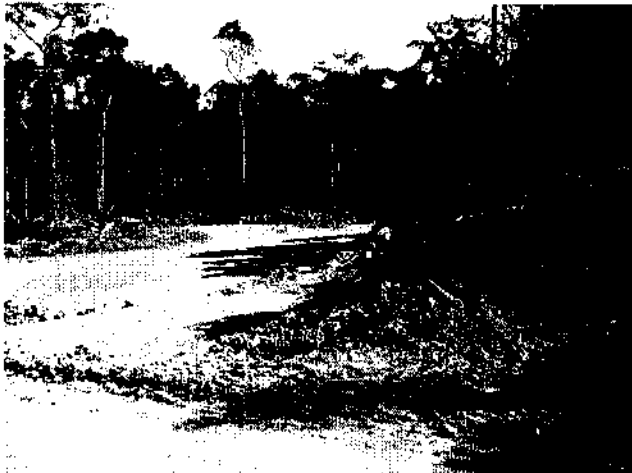
- Retirada de solo: devido ao uso como jazida de argila para as obras de pavimentação, foi retirada uma camada considerável do solo dessa área, tal situação foi realizada sem qualquer licenciamento ambiental, o que demanda ações de recuperação dessa área degradada de forma a permitir a revegetação do local.

Figura 89: visão geral da área .

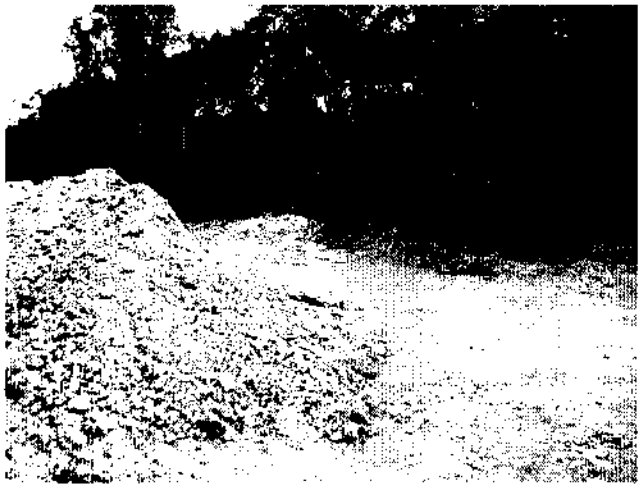
Figura 109: visão geral da área de empréstimo, com movimentação de solo e desmatamento.
