RELATÓRIO DE VISTORIA Nº 050/2007 - COTRA/CGTMO/DILIC

Brasília, 06 de novembro de 2007

Assunto: Vistoria realizada à rodovia BR-319, entre as cidades de Porto Velho/RO e Manaus/AM, entre os dias 17 e 21 de setembro de 2007.

Processo: 02001.006721/2006-42

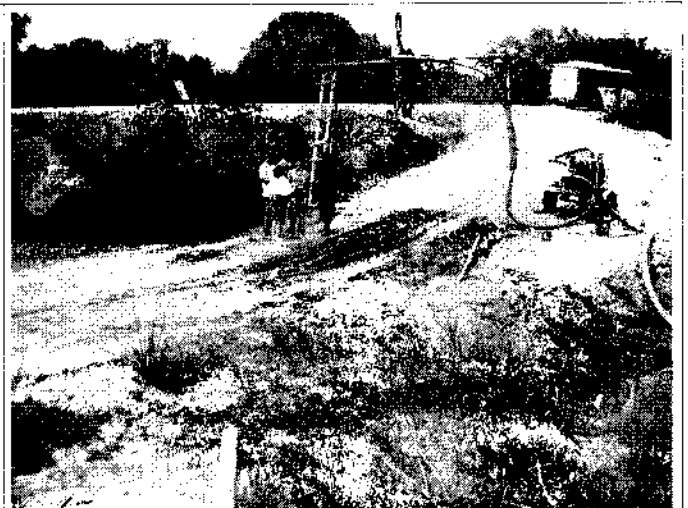
Figura 29: contenção em bueiro, utilizado também para empocamento da água e recolhimento da mesma para uso na terraplanagem.

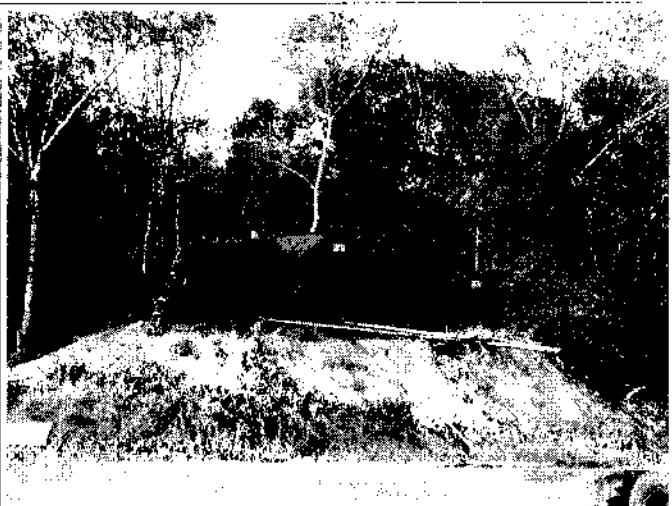
Figura 33: área de tancagem sem a devida proteção para prevenção de derrames e vazamentos.

G – Solicitar ao DNIT quais as medidas a serem implantadas na área de tancagem do canteiro-de-obras da Construtora Castilho para evitar vazamentos (armazenamento de combustível e de material betuminoso), devido à ausência da instalação de caixas separadoras de água e óleo na área de armazenamento de combustível, e à falta da implantação de piso e muretas de contenção, e também caixas separadoras na área de armazenamento e carregamento de material betuminoso.

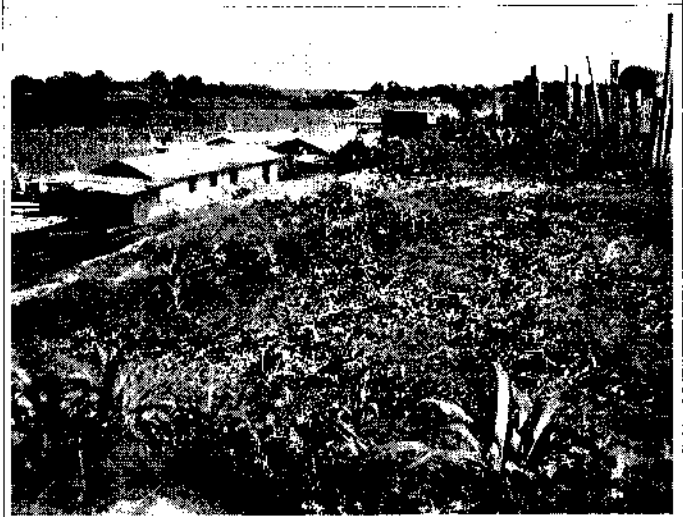
Além disso, tais casas ocupam integralmente a Área de Preservação Permanente na mesma faixa de domínio, e tal APP encontra-se plenamente degradada, sem qualquer vegetação significativa. Ressalta-se que, segundo o visualizado em vistoria, a Área de Preservação Permanente desse rio é de duzentos metros em cada margem, tendo em vista o curso d'água possuir, em seu nível mais alto, mais de duzentos metros de largura. Tal informação somente será confirmada durante os levantamentos dos Estudo Ambiental necessário.

Figura 51: Margem Esquerda - APP degradada e casas flutuantes a serem relocadas

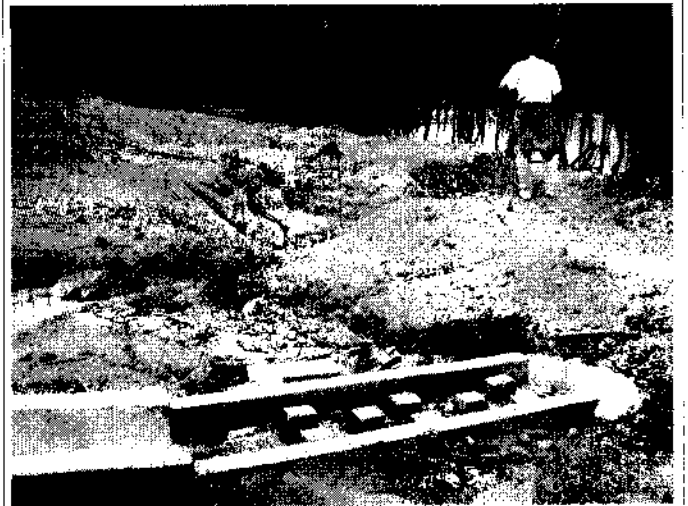
Figura 67: dissipador de energia instalado de forma incorreta, ainda causando sulcos erosivos

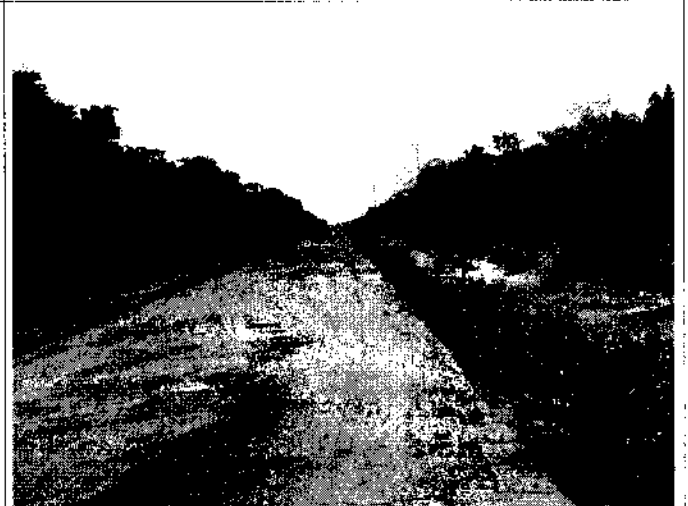
Figura 69: trecho com limpeza lateral realizada, mas com resquícios do pavimento asfáltico anterior

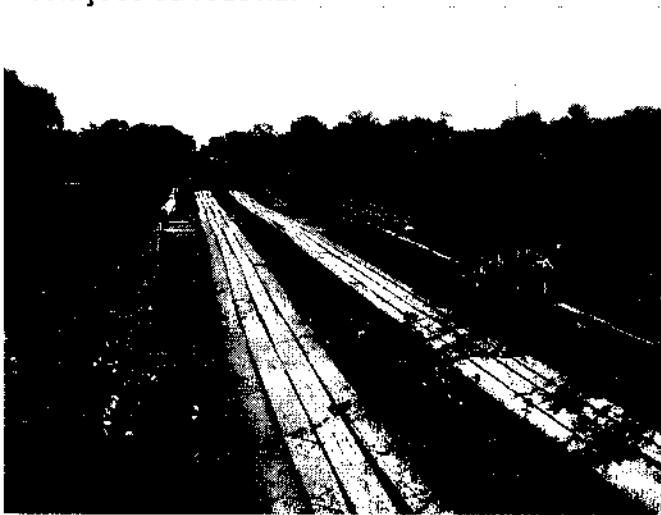
Foi visualizado que a ponte atual deve ser apenas mais uma de várias pontes de madeira construídas sobre o igarapé, e que foram deterioradas e derrubadas pelo fluxo desse rio. Uma constatação disso são os vários restos de madeira de antigas pontes no local, bem como a presença do antigo bueiro ármico totalmente retorcido e inoperante.

Figura 70: ponte de madeira atual

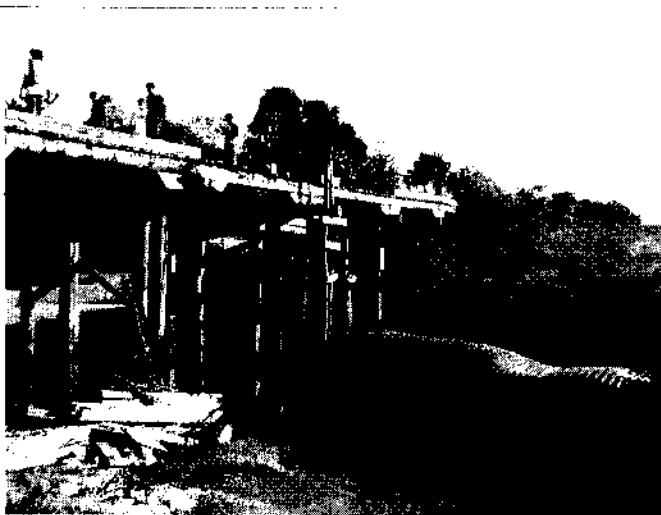
Figura 72: Margem Direita - restos de madeira de antigas pontes e bueiro ármico retorcido

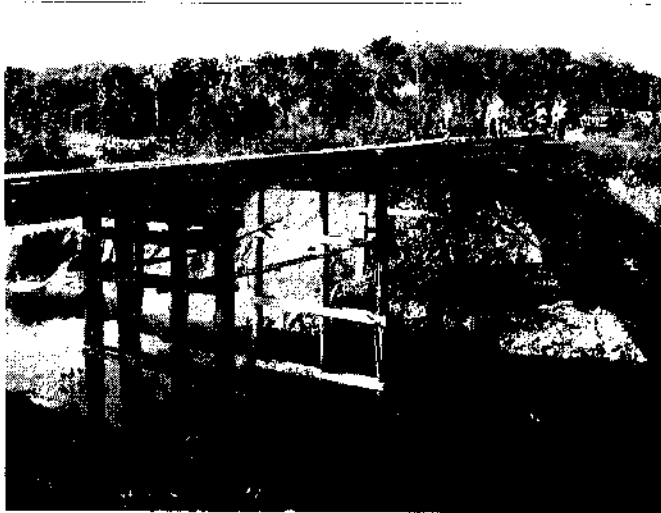
Figura 74: Igarapé 1- ponte de madeira atual

No entanto, no projeto executivo apresentado somente prevê-se a construção de novos bueiros de concreto em substituição aos bueiros ármicos deteriorados. Assim, requer-se que o DNIT analise a possibilidade de construção de pontes nesses dois locais ao invés da construção de bueiros de concreto, tendo em vista que tais medidas beneficiam não só a manutenção da trafegabilidade da rodovia (visto que os bueiros ármicos, apesar de seus diâmetros, não suportaram a força desses igarapés), como também a possibilita o uso das pontes como passagens de fauna.

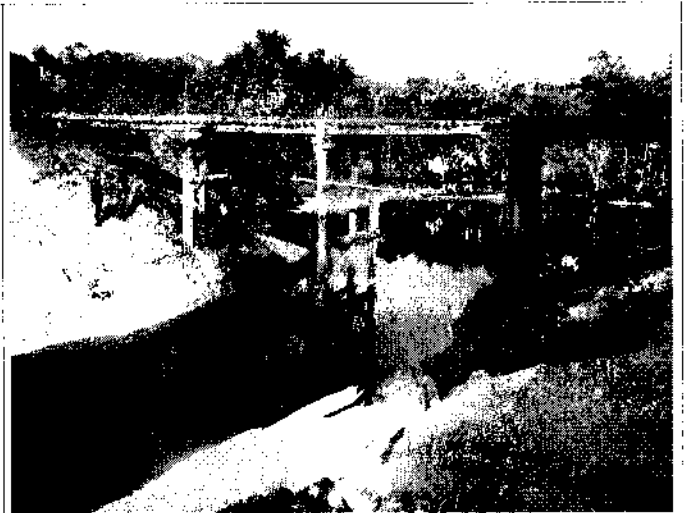
Figura 75: Igarapé 1 – o igarapé destruiu completamente a plataforma da rodovia, levando o bueiro ármico ali instalado.

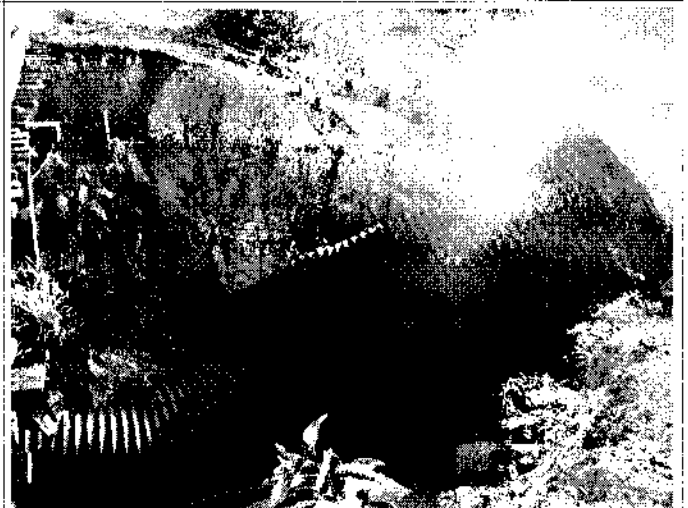
Figura 77: restos de bueiro ármico totalmente retorcido

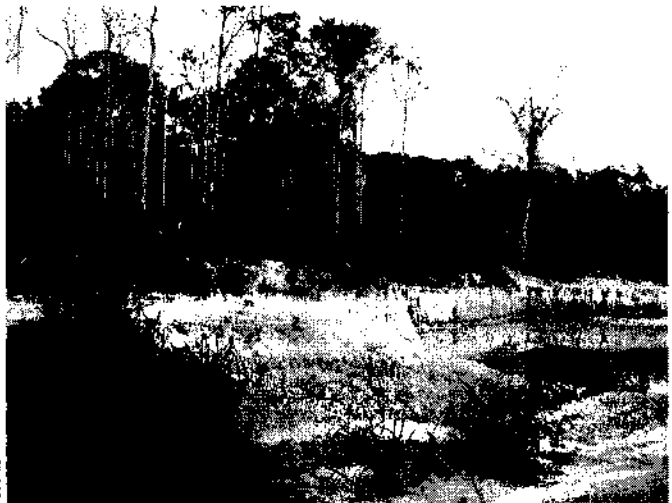
Item AE 01	Coordenada UTM: 20M 710953 / 9503180
ÁREA DE EMPRÉSTIMO	Tamanho da Área: 0,1099 hectare

Tendo em vista que a Construtora GAUTAMA não encaminhou quaisquer autorizações ou licenças do Órgão Estadual de Meio Ambiente, conclui-se que todos os locais onde houve ampliação dessas áreas de apoio foram utilizados de forma irregular e sem licenciamento ambiental. Assim, procedeu-se novamente o levantamento e identificação dos locais, com determinação da área ocupada, percorrendo-se o perímetro destas áreas levantando-se as respectivas coordenadas geográficas; bem verificando-se o tipo e magnitude dos danos/impactos ambientais desenvolvidos. Tais dados são apresentados a seguir:

Figura 81: sinais de escavação recente	Figura 82: idem

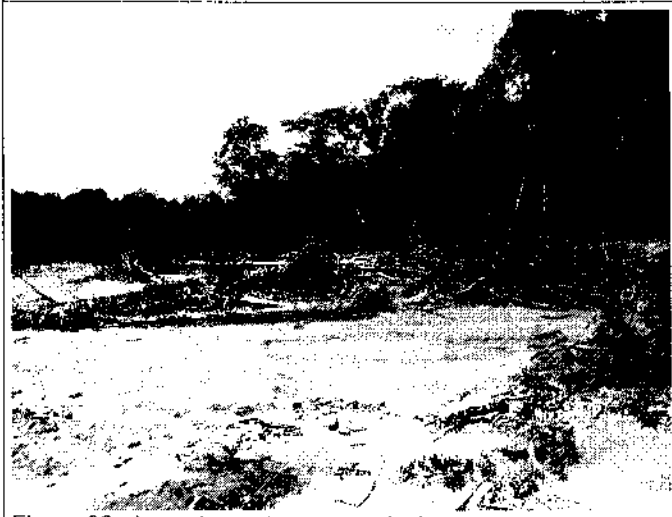
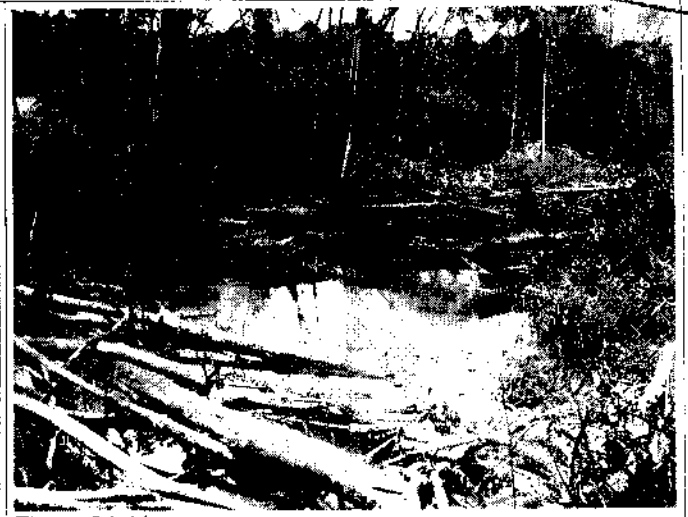
Figura 93: desmatamento recente da área

Figura 94: idem

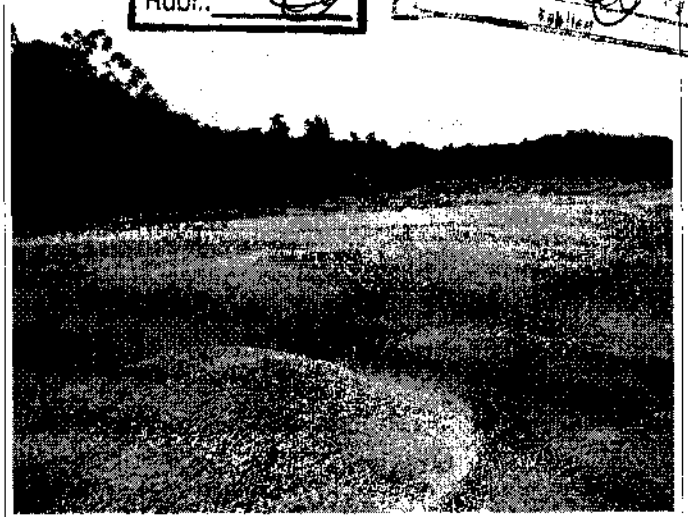
Figura 97: não foi possível verificar se houve desmatamento da área

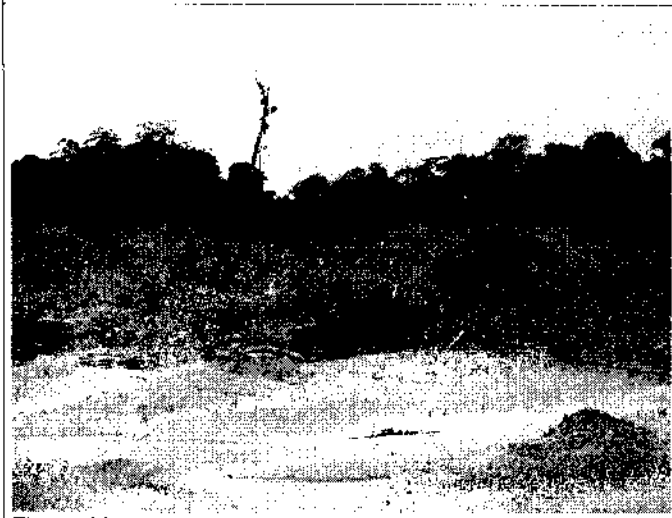
Figura 98: sinais de escavação recente

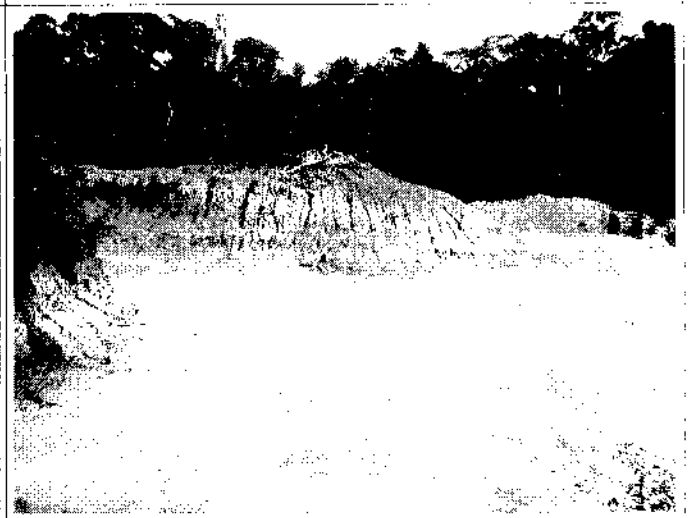
Figura 99: sinais de escavação recente

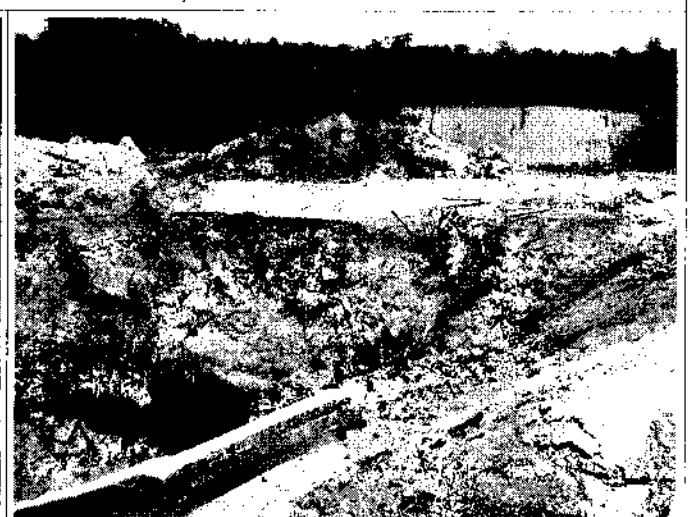
Figura 113: o bueiro foi implantado para escoamento de um empocamento formado pela rodovia

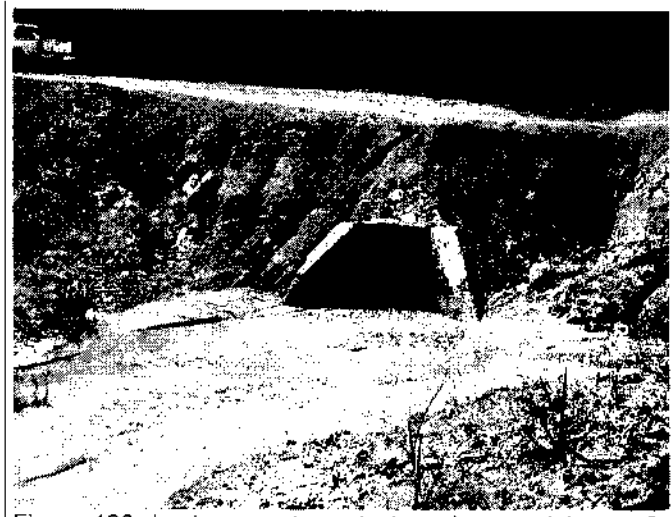
Figura 126: bueiro recentemente trocado, com intervenção em área de preservação permanente.

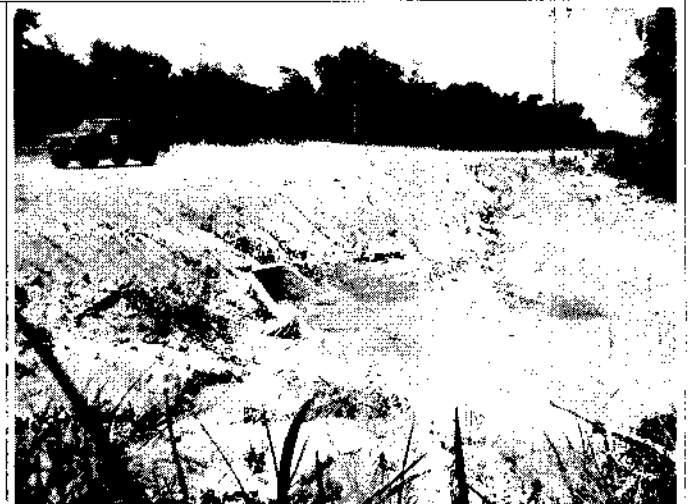
Figura 145: lado esquerdo da rodovia, com entupimento parcial do bueiro
