**MINISTÉRIO DO MEIO AMBIENTE  
INSTITUTO BRASILEIRO DO MEIO AMBIENTE E DOS RECURSOS NATURAIS  
RENOVÁVEIS - IBAMA**

**SUPERINTENDÊNCIA DO ESTADO DO AMAZONAS - SUPES  
DIVISÃO TÉCNICA - DITEC**

**RELATÓRIO DE VISTORIA**

<b>1. Nº DA ORDEM DE FISCALIZAÇÃO</b> AM 08585	<b>2. NOME DA OPERAÇÃO</b> VISTORIA EM TRECHO DA BR 319	<b>3. NOME E CÓDIGO DA UNIDADE</b> SUPES/AM
---	--	--

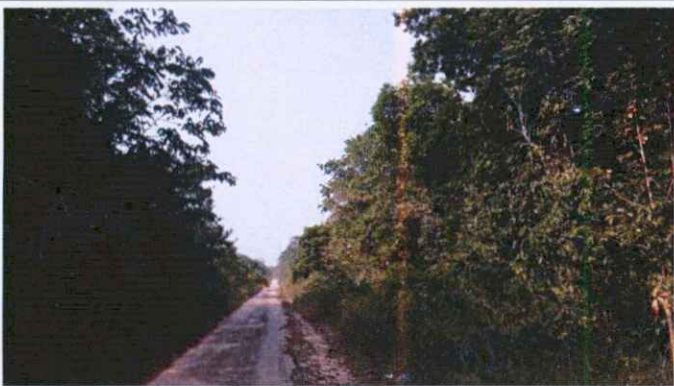
Estrada antes da intervenção, com largura aproximada de 5 metros.

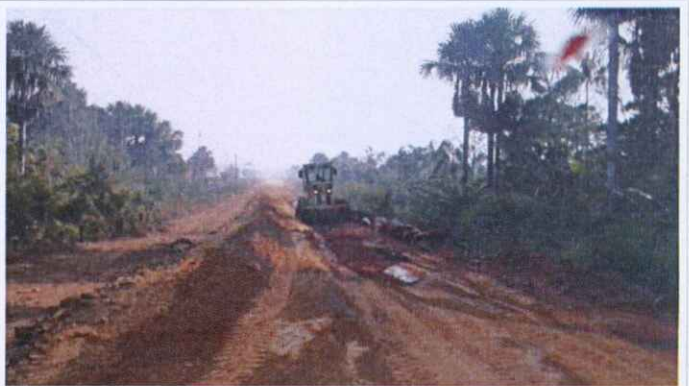
Execução da pista com largura variando de 12 a 18,6m.

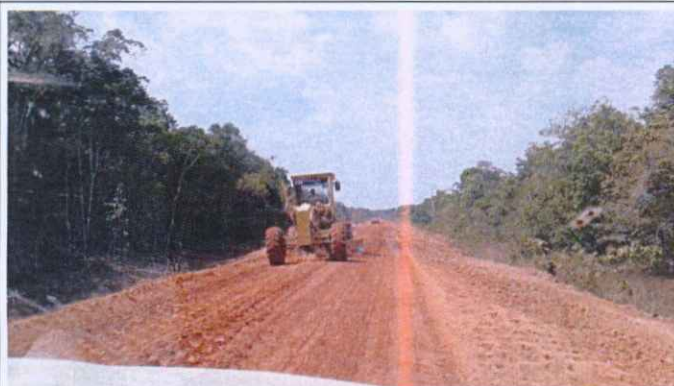
Serviços em execução com largura da pista atingindo 18,6m.

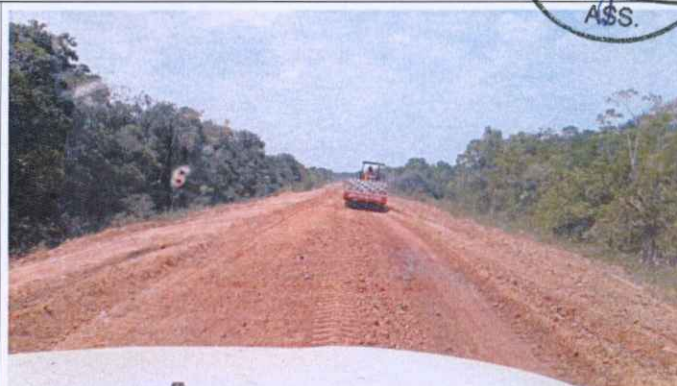
Serviços em execução com largura da pista atingindo 18,6m.

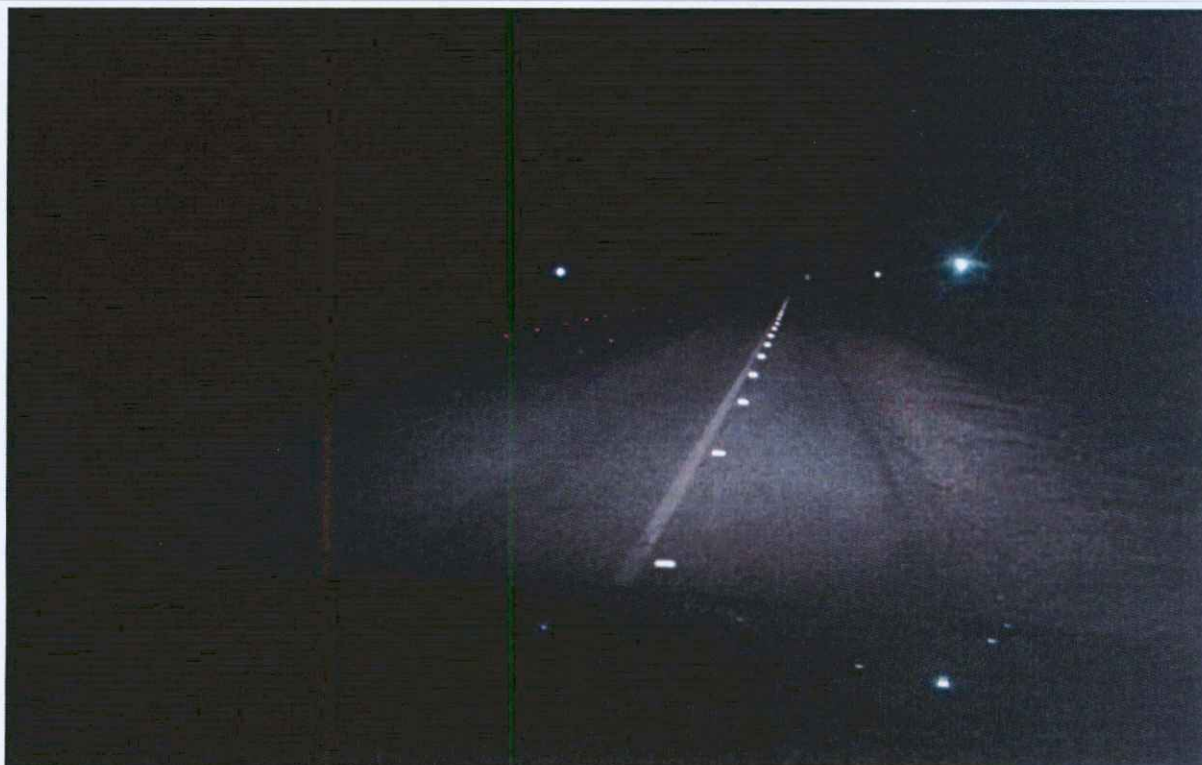
Este SEGMENTO se apresenta em bom estado de conservação/manutenção.

Trecho da rodovia com recuperação executada recentemente, onde se avista a sinalização das pistas.

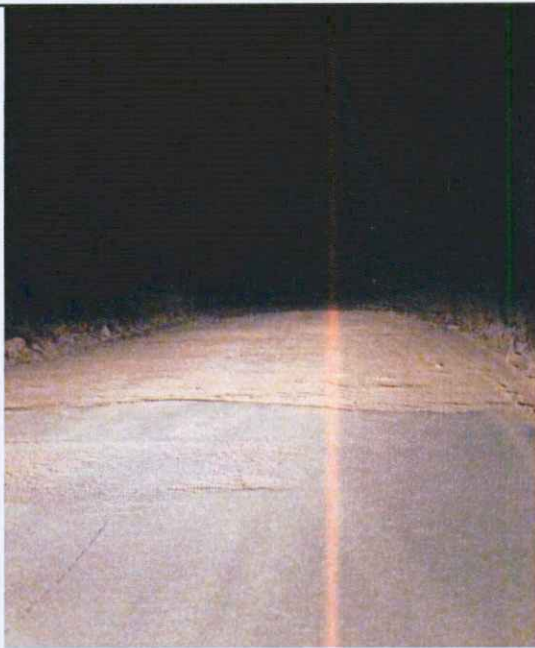
Durante o trajeto percorrido pela equipe do Ibama, foi possível observar que neste trecho a empresa executou atividade de tapa buracos, com a reposição de solo (principalmente nas áreas laterais da estrada) e sua compactação, sendo observado pontos com resquícios de asfalto.

Trecho que passou por manutenção e que apresenta resquícios de asfalto

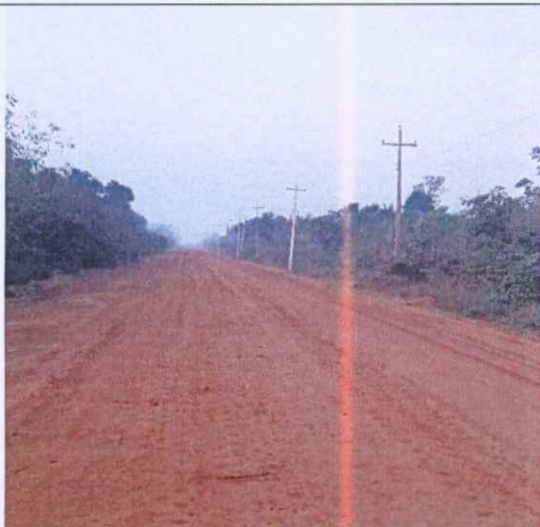
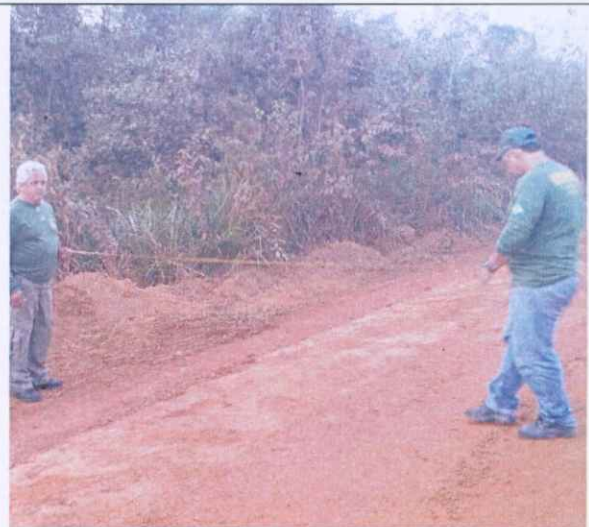
Foi realizada a medição da pista central e do acostamento da estrada, sendo identificado que nas coordenadas geográficas  $07^{\circ} 16' 26,8''$  S e  $63^{\circ} 05' 42,5''$  W a mesma possui 12 m de largura (leito regular e acostamento).

Conferência da largura da estrada.

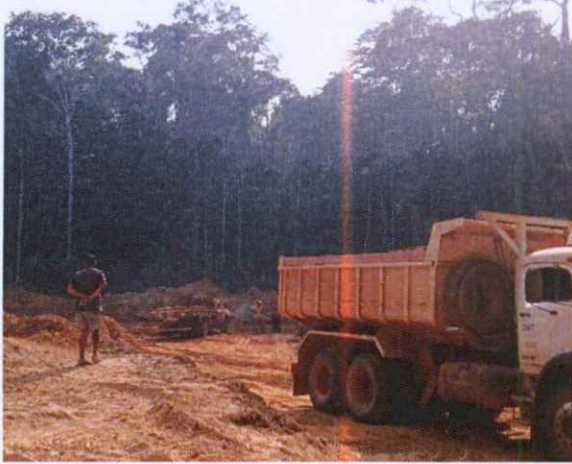
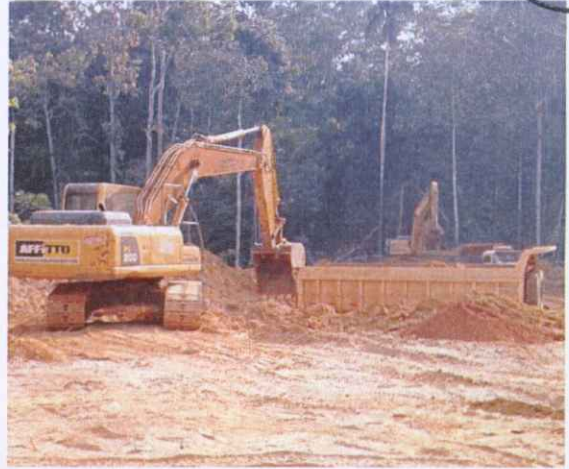
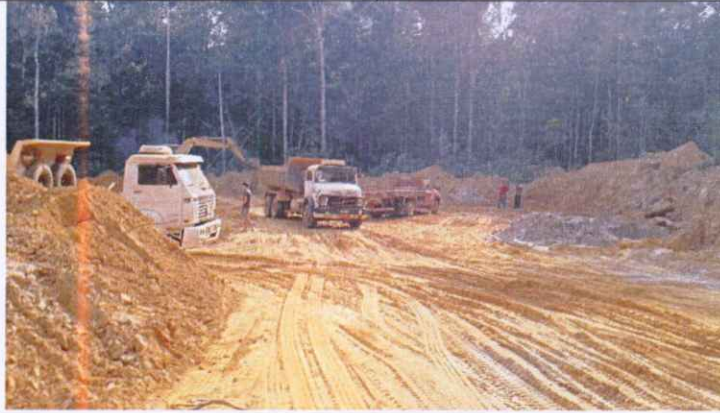
#### Jazida de empréstimo

Nas coordenadas geográficas  $06^{\circ} 34' 11,2''$  S e  $62^{\circ} 57' 03,0''$  W foi localizada uma jazida de empréstimo, que estava distante aproximadamente 1.750 m do leito da rodovia. Ao solicitar a licença ambiental da área onde os trabalhadores estavam fazendo a extração do material utilizado na reparação da rodovia, fomos informados que não existia qualquer Licença ou Autorização no local e que naquele momento não estava presente a pessoa responsável que soubesse informar sobre a existência de tal licença, que a mesma poderia estar no escritório da empresa em Humaitá/AM.

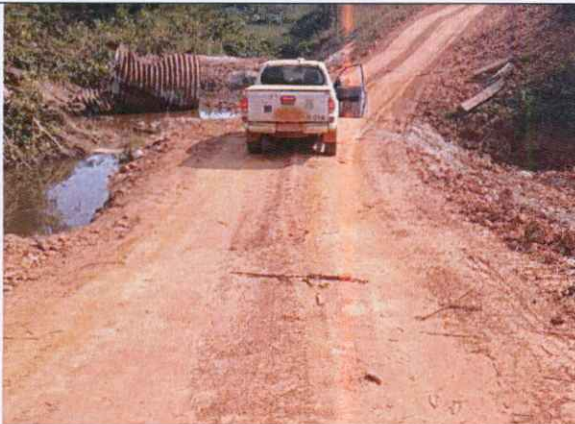
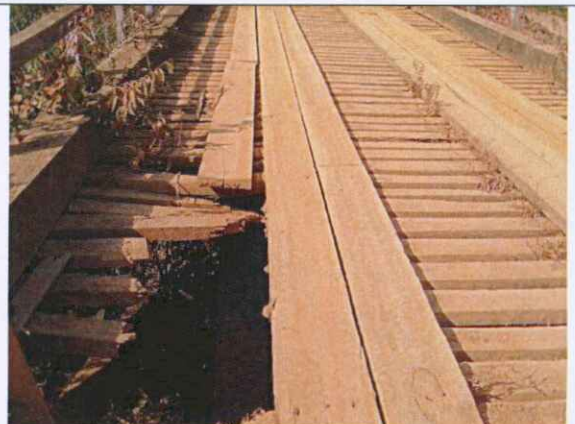
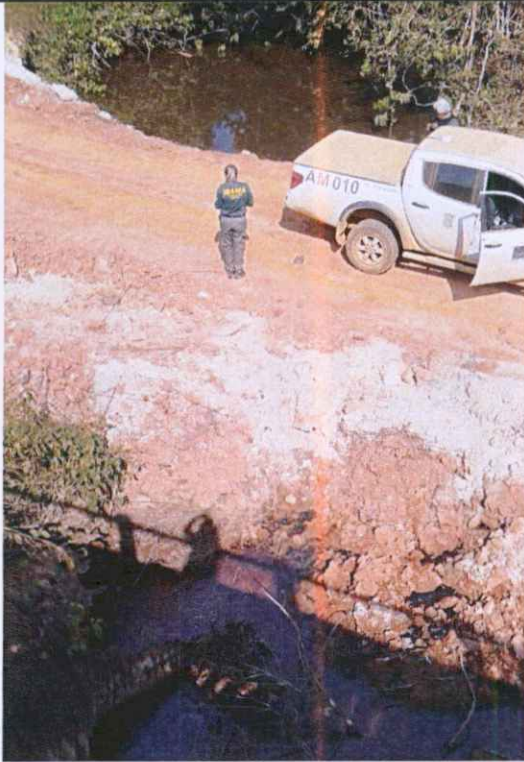
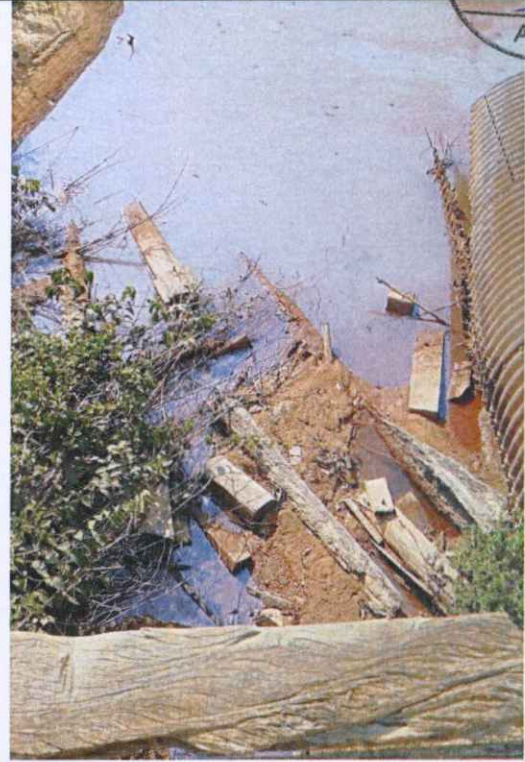
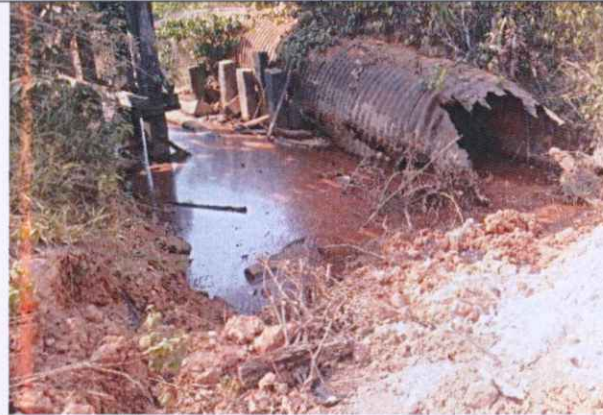
Nas coordenadas geográficas  $06^{\circ} 34' 06,41''$  S e  $62^{\circ} 56' 49,05''$  W a equipe passou por uma ponte que estava danificada e por este motivo, foi construído um acesso lateral, onde parte do curso d'água foi aterrado, conforme pode ser observado na figura abaixo. Foi realizada uma avaliação visual do curso d'água, sendo identificado que o mesmo está seriamente obstruído, uma vez que não foi observada a passagem da água de um lado para o outro do acesso construído, também é possível observar que a água está parada e densa, situação provocada pela acumulo de solo depositado no leito do igarapé.

Curso d'água obstruído

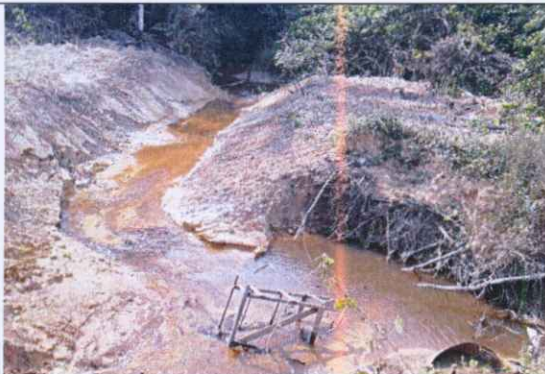
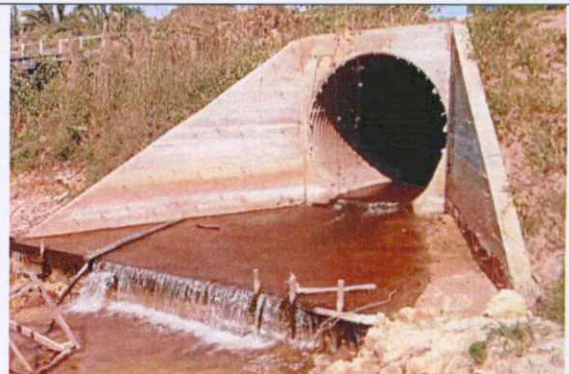
Alguns metros à frente deste ponto foi localizado um bueiro, que foi construído com a finalidade de promover a passagem do curso da água anteriormente citada, entretanto, se observa que até o momento da vistoria não foi realizada qualquer atividade relacionada a contenção do solo solto depositado nas laterais, que visivelmente está sendo carreado para o fundo do leito do igarapé.

Curso d'água vistoriado

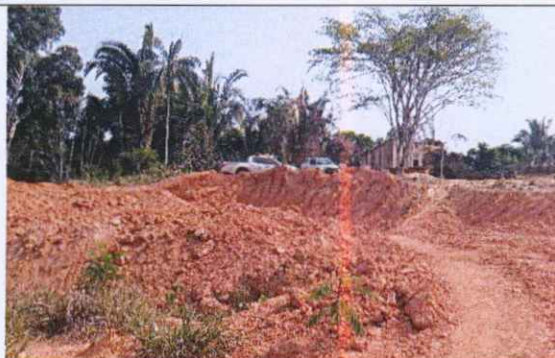
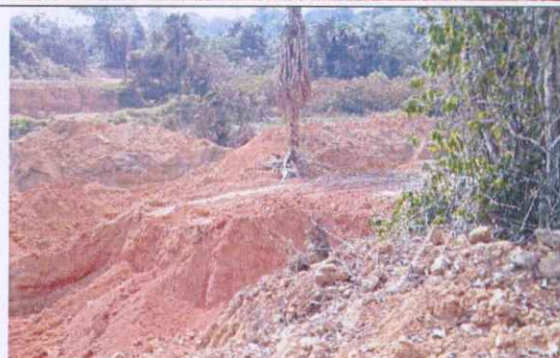
**Jazida**

Nas coordenadas geográficas 06° 32' 55,75" S e 62° 56' 39,47" W foi identificada outra jazida de empréstimo utilizada pela empresa Tescon na manutenção da rodovia (identificada como estaca E1243). Esta jazida está localizada na área lindeira da rodovia e possui um curso d' água entre os dois pontos em que o material foi retirado. Conversamos com o caseiro da propriedade, que informou que a empresa extraiu o material e não fez qualquer reparo na área. Durante a vistoria, foi possível observar que uma parte do material que se encontra solto está carreando para o curso d' água existente ali próximo.

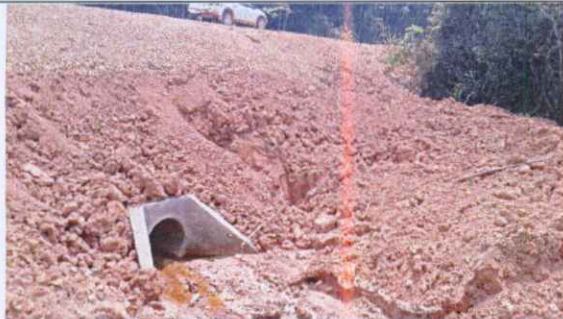
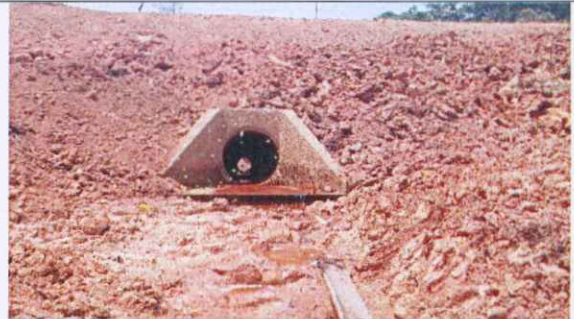
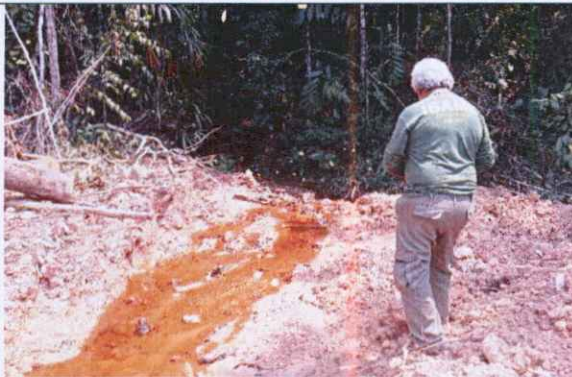
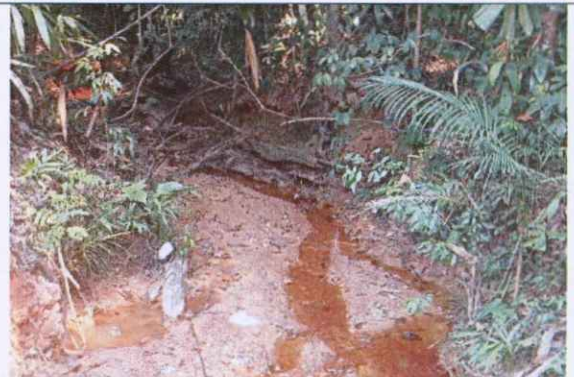
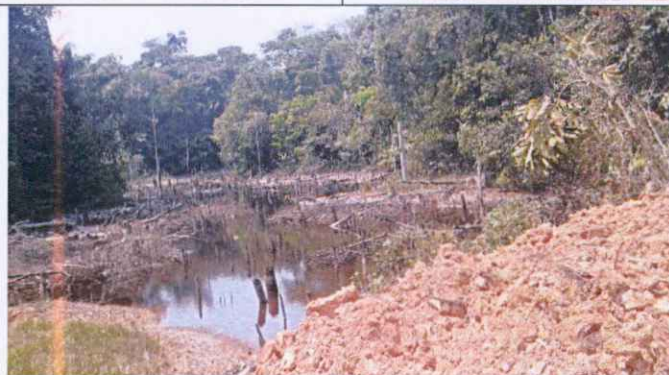
Área vistoriada

Nas coordenadas geográficas 06° 09' 08,7" S e 62° 36' 55,8 W foi localizado outro bueiro construído, sendo observado que o curso d' água foi totalmente aterrado e que a empresa não adotou providencias no sentido de minimizar os efeitos do dano local provocado, uma vez que parte do material depositado nas margens do curso d' água estão sendo carreados para o seu leito e atingindo inclusive a mata ripária. Aparentemente o serviço executado provocou a estagnação do curso d' água a montante do ponto de interseção.

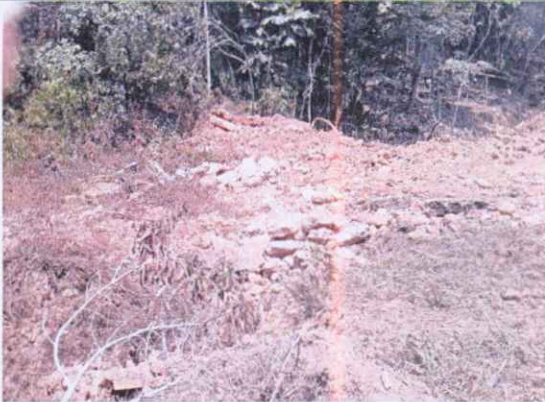
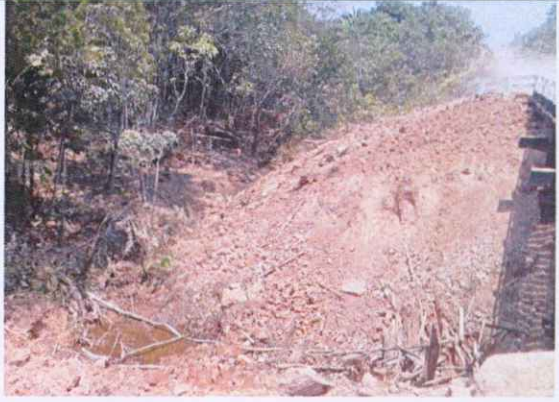
Área vistoriada

Nas coordenadas geográficas 06° 06' 30,1" S e 62° 34' 42,9" W foi identificada uma ponte que passou por manutenção recentemente. Como pode ser observado na figura abaixo a empresa que executou os serviços não adotou qualquer medida preventiva a fim de evitar que o material depositado nas cabeceias da ponte fossem carreados para o leito do igarapé, podendo provocar o **assoreamento** do curso d' água. Também foi possível identificar a presença de resíduo vegetal proveniente da regeneração natural que foi suprimido e se encontra revolvido com o solo.

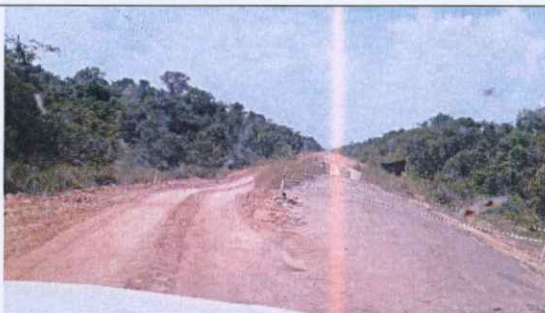
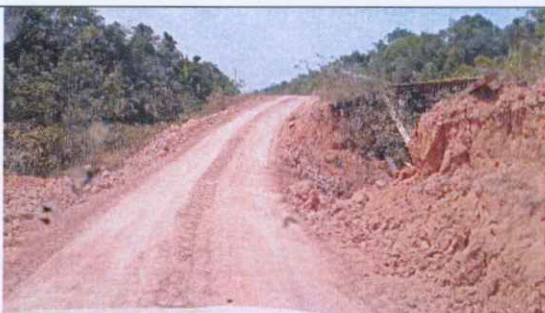
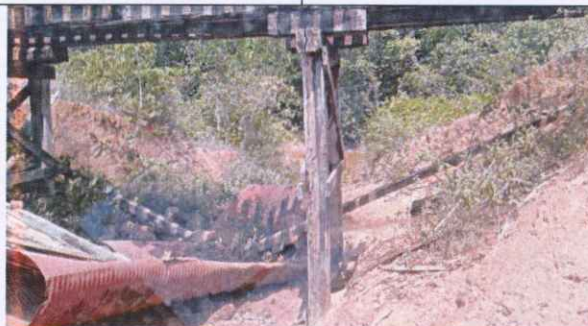
Área vistoriada

Nas coordenadas geográficas 05° 57' 49,9" S e 62° 28' 56,5" W foi identificada uma ponte que estava interditada, sendo construído um desvio lateral para manter o fluxo da rodovia.

Conforme foi observado na intervenção envolvendo o ponto de interseção da rodovia com o curso d' água, identificamos que não foram adotados os devidos cuidados quanto a preservação do curso d' água no sentido de evitar que o material utilizado na construção do acesso seja carreado com a chuva e depositado no fundo do leito do igarapé. Da mesma forma, ressaltamos que não tem como garantir que os serviços identificados tenham sido executados em período recente, no entanto, é evidente a necessidade de fazer a recuperação da área para minimizar o dano ambiental causado.

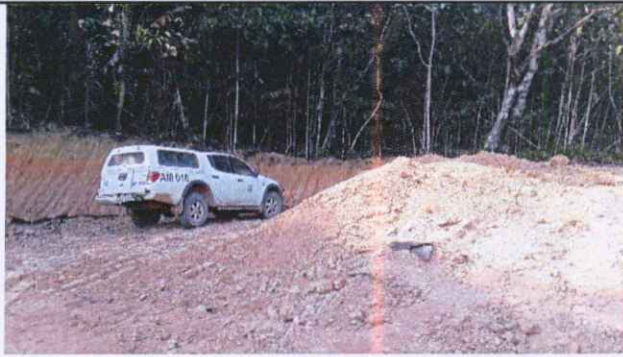
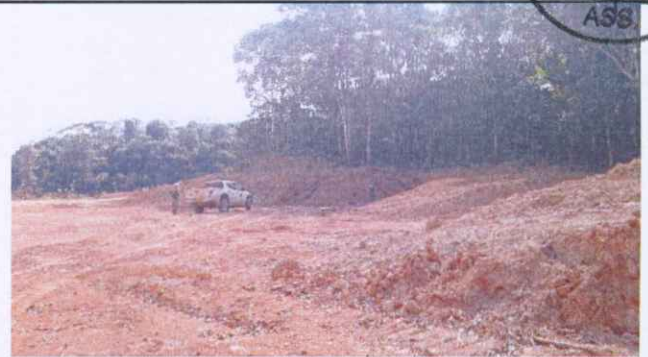
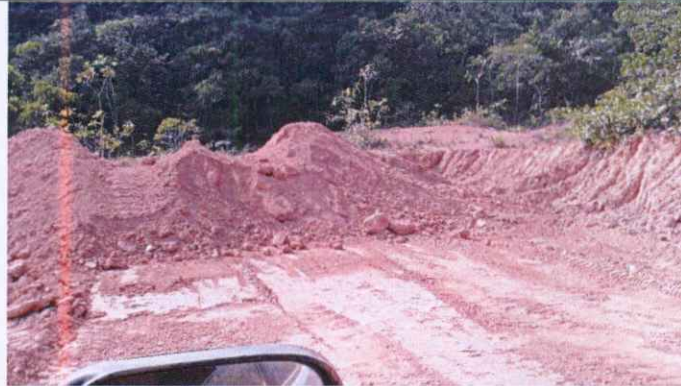
Jazida

Nas coordenadas geográficas 04° 45' 22,6" S e 61° 18' 46,2 W foi identificada uma jazida de empréstimo localizada na faixa de domínio da estrada, sendo observado ainda que houve supressão de vegetação, entretanto, não foi visualizado os restos da vegetação.

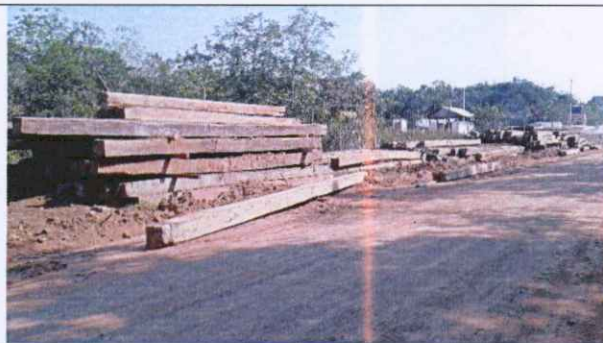
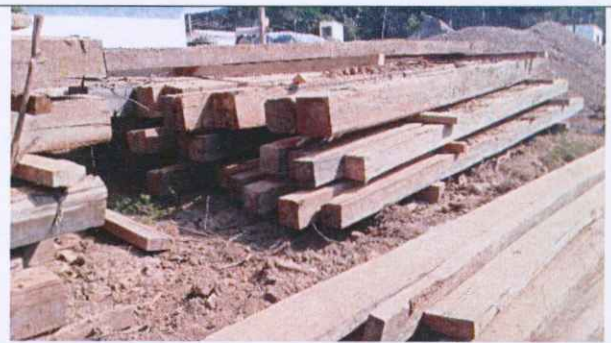
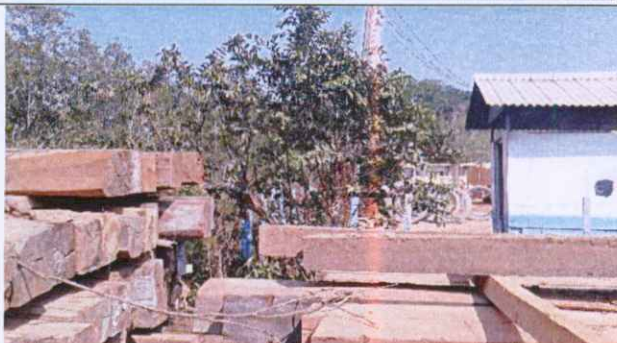
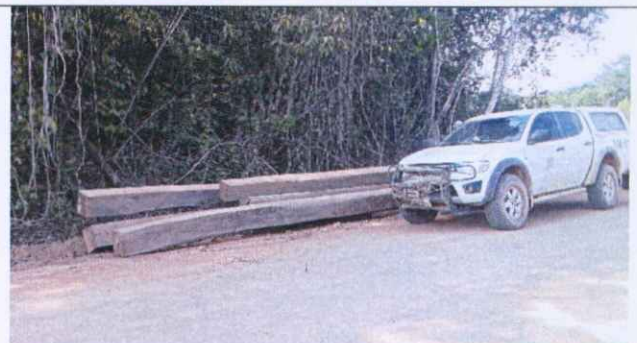
Nas coordenadas geográficas 04° 43' 52,4" S e 61° 18' 02,1 W está localizado o canteiro de obras da empresa Tescon, sendo identificado que neste local estava sendo armazenada toda a madeira que será utilizada na reforma das pontes. Considerando que a equipe não dispunha de tempo para efetuar a medição da madeira peça por peça, pois os lotes apresentavam peças de diferentes tamanhos (tanto no comprimento quanto na largura e espessura da peça), optou-se por medir algumas peças e obter a média das suas dimensões (largura x espessura x comprimento), resultando que a empresa possuía em depósito **272,60 m<sup>3</sup>** de madeira serrada (classificada como bloco, quadrado ou filé).

Pátio da empresa Tescon

Ao consultar o módulo do sistema DOF, foi observado que a empresa Tescon não possui pátio homologado no local onde a madeira está depositada, sendo ainda identificado que existe apenas um pátio que foi cadastrado pela empresa em 23/10/2013 para funcionar no KM 250, BR-319, Borba/AM (coordenadas: 04° 39' 07,8" S e 61° 15' 51,4" W) no qual nunca recebeu madeira (uma vez que não foi homologado pelo OEMA).

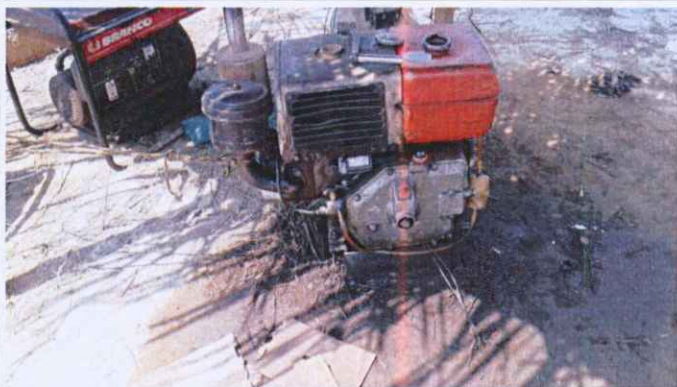
Gerador com óleo vazando para o solo

Para geração de energia são utilizados pequenos geradores, assentados diretamente sobre o terreno limpo de cujas máquinas escorre óleo/graxa que se mistura ao solo.

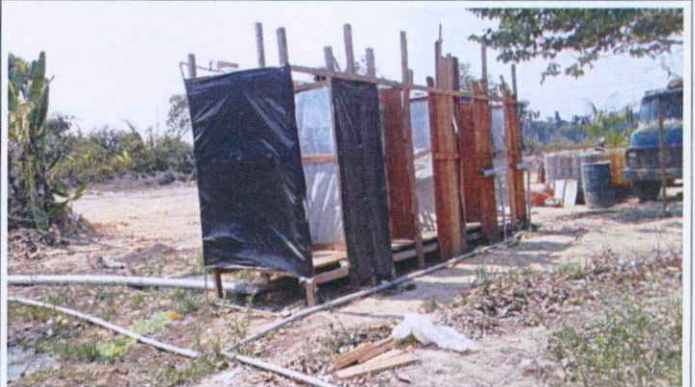
Banheiros e sanitários

Ainda está em construção mas também em uso o local de banho (3) e sanitário (2) com vaso sem o assento, construídos em madeira e cercados por lona plástica, sem cobertura. Os dejetos/efluentes procedentes do sanitário e da cozinha são conduzidos por tubulação em PVC e lançados mais adiante no solo. Os efluentes gerados no banho são lançados diretamente no terreno.

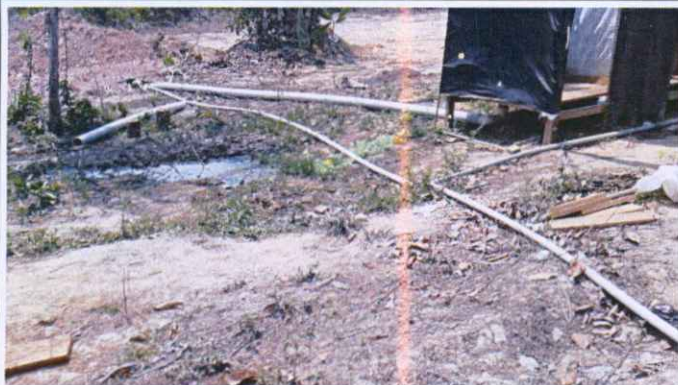
Efluentes lançados diretamente no solo

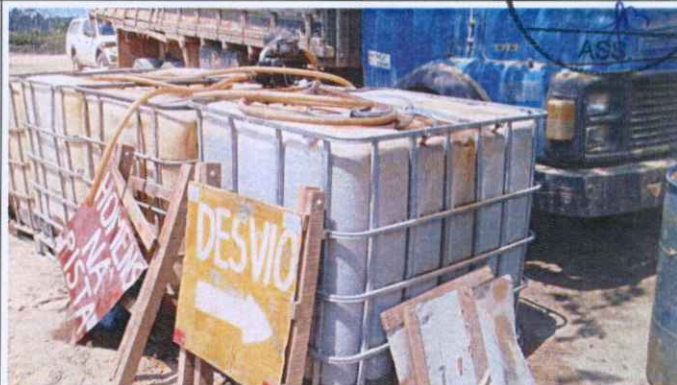
Armazenamento de combustível em vasilhames plásticos

O combustível é armazenado em grande vasilhames de plástico, sem nenhuma proteção.

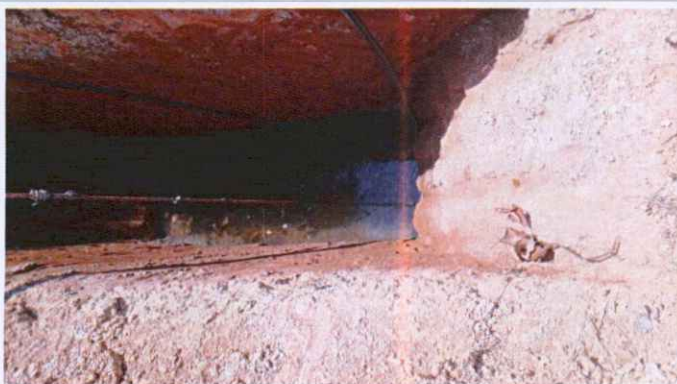
Poço de água potável (a céu aberto)

Instalado de forma improvisada, ao lado de uma lagoa, de onde se abastecem de água para banho. A água para consumo procede de um buraco aberto no chão.

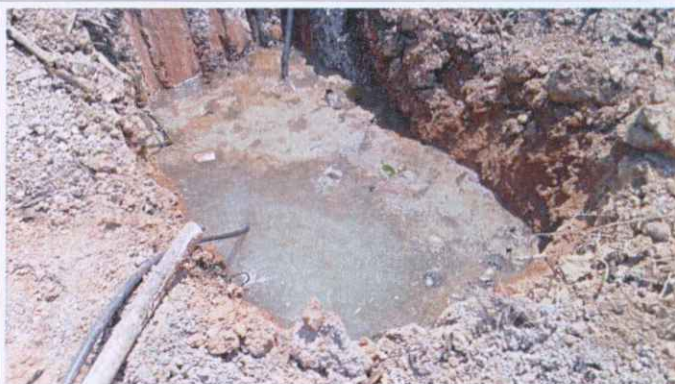
Poço que funciona como coletora de efluente líquido

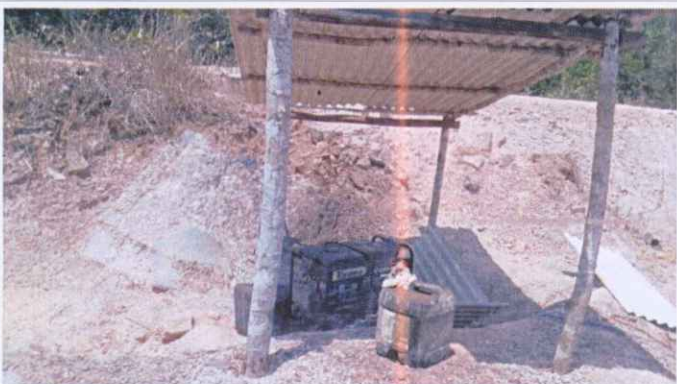
Pequeno gerador e vasilhame de combustível

Os vasilhames de combustível estão lançados diretamente sobre o solo.

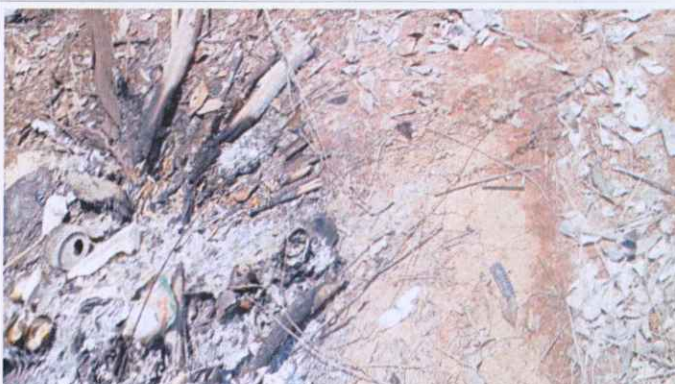
Uso de fogo para queima de resíduo

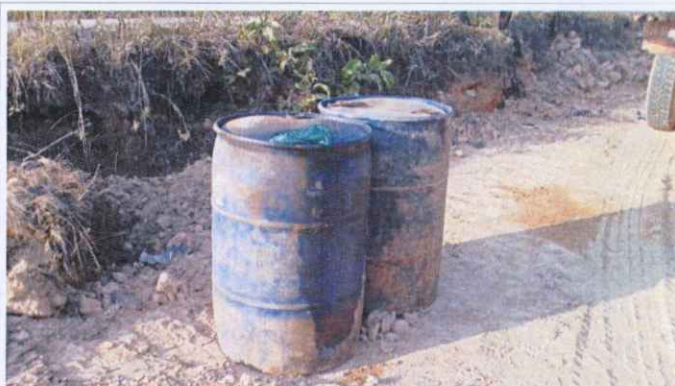
Armazenamento de combustível a céu aberto

Os vasilhames de combustível estavam depositados diretamente sobre o solo e sem proteção. Estava visível a impregnação de combustível na parte externa dos vasilhames.

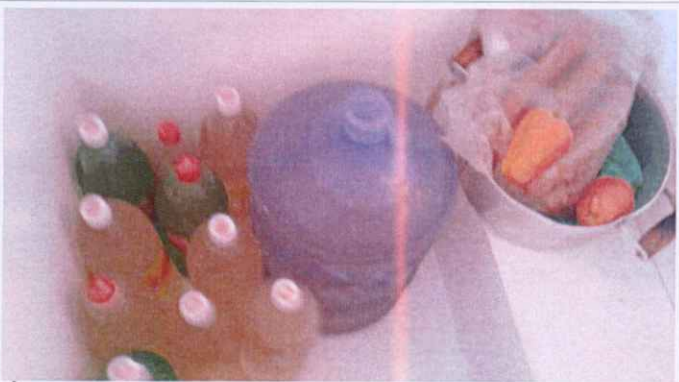
Água coletada no igarapé e depositada no freezer para consumo dos trabalhadores.

Os trabalhadores dormem em redes e utilizam, para o consumo, água sem tratamento, coletada diretamente do igarapé.

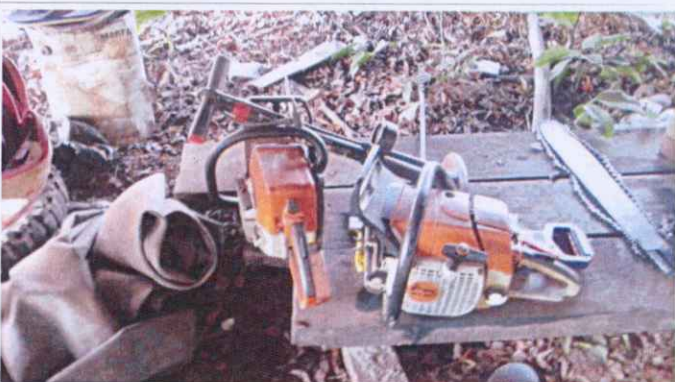
Motosserras mantidas no alojamento.

Foi identificado o armazenamento de 4 (quatro) motosserras, sendo que destas, 3 (três) estavam adaptadas para uso com broca. Uma possui chassi de nº 364639366, STHIL MS 660 e estava com sabre e corrente. As demais não foi possível identificar o número do chassi, pois estavam adaptadas para uso como furadeira, são do modelo STHIL MS 381, STHILM MS 250 e STHIL MS 381.

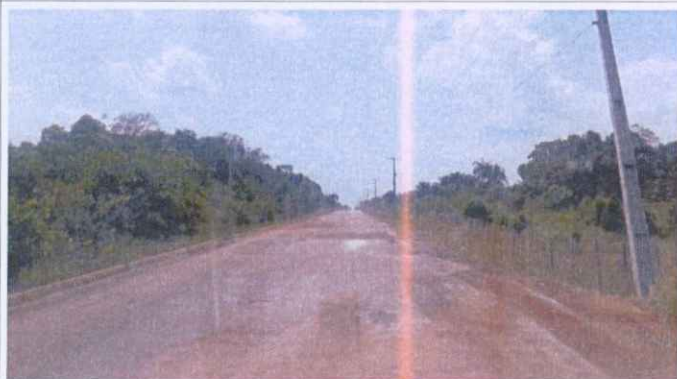
Nestes SEGMENTOS, se observou que embora houvesse serviço de manutenção em execução, a rodovia se apresenta precária, com a presença de inúmeros buracos na pista, sendo comum a ausência de meio-fio, área do acostamento sem asfalto, trechos sem nenhum acostamento, pista desmoronando restando um pequeno espaço para o veículo trafegar, dentre outros problemas.

Presença de buracos na pista

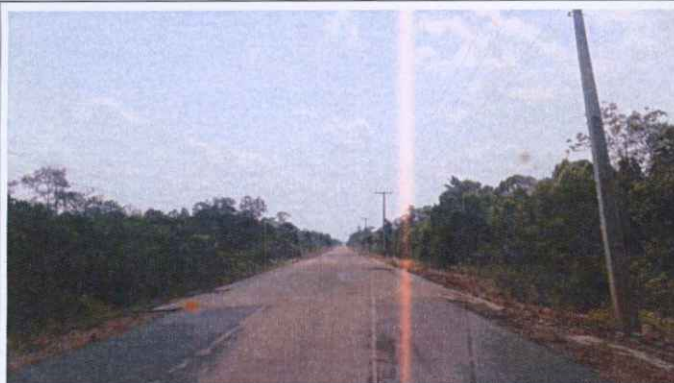
Na pista de rolamento se visualiza que foi executado o serviço de tapa buraco mas que tem acostamento precário

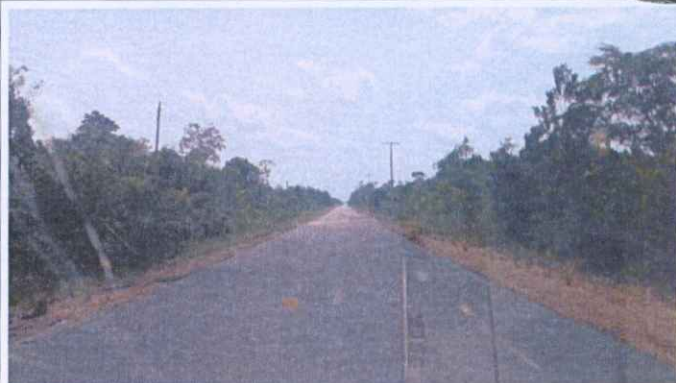
Pista de rolamento recentemente recapeada com asfalto mas sem acostamento

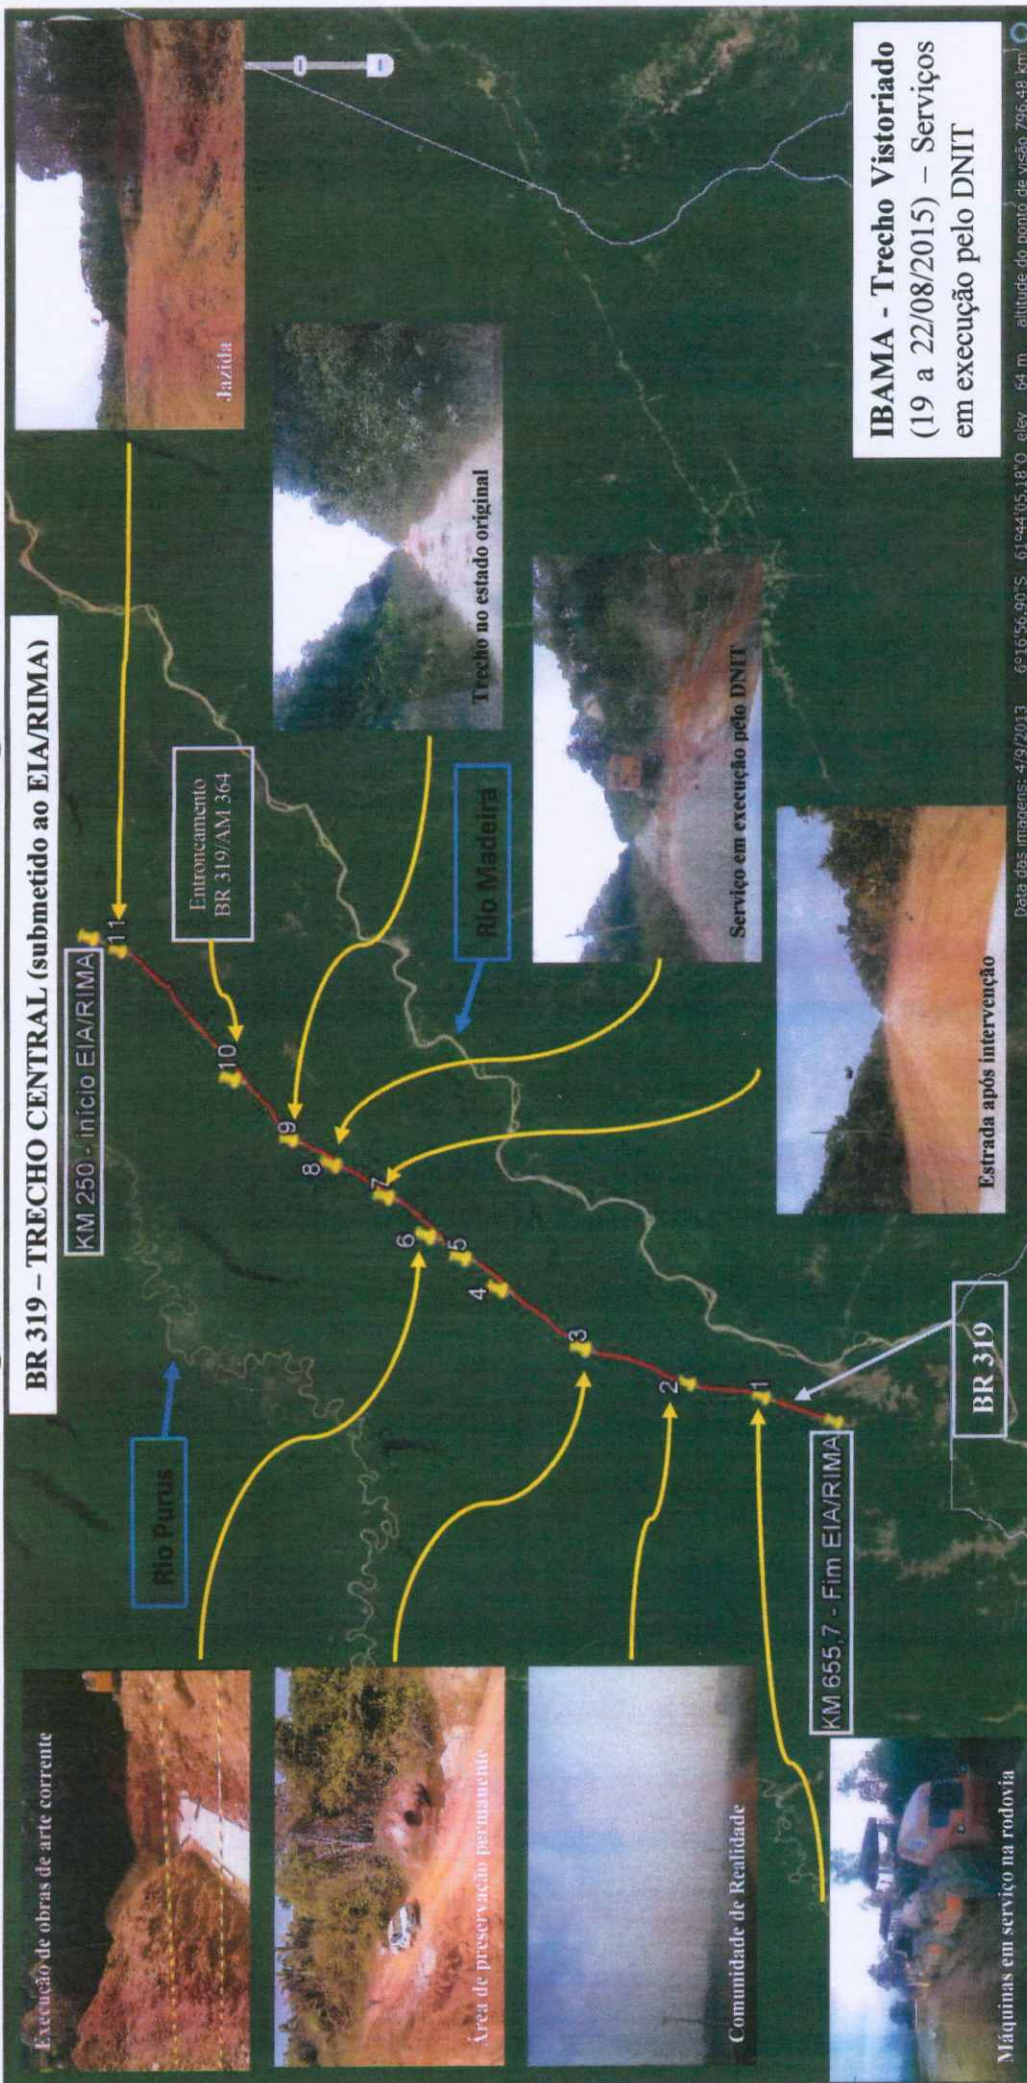
**Observação:** Quanto ao EIA/RIMA da BR 319 (Trecho central) dos seus 405,7 km se observou que já foram alterados 320 km como demonstrado na figura acima.

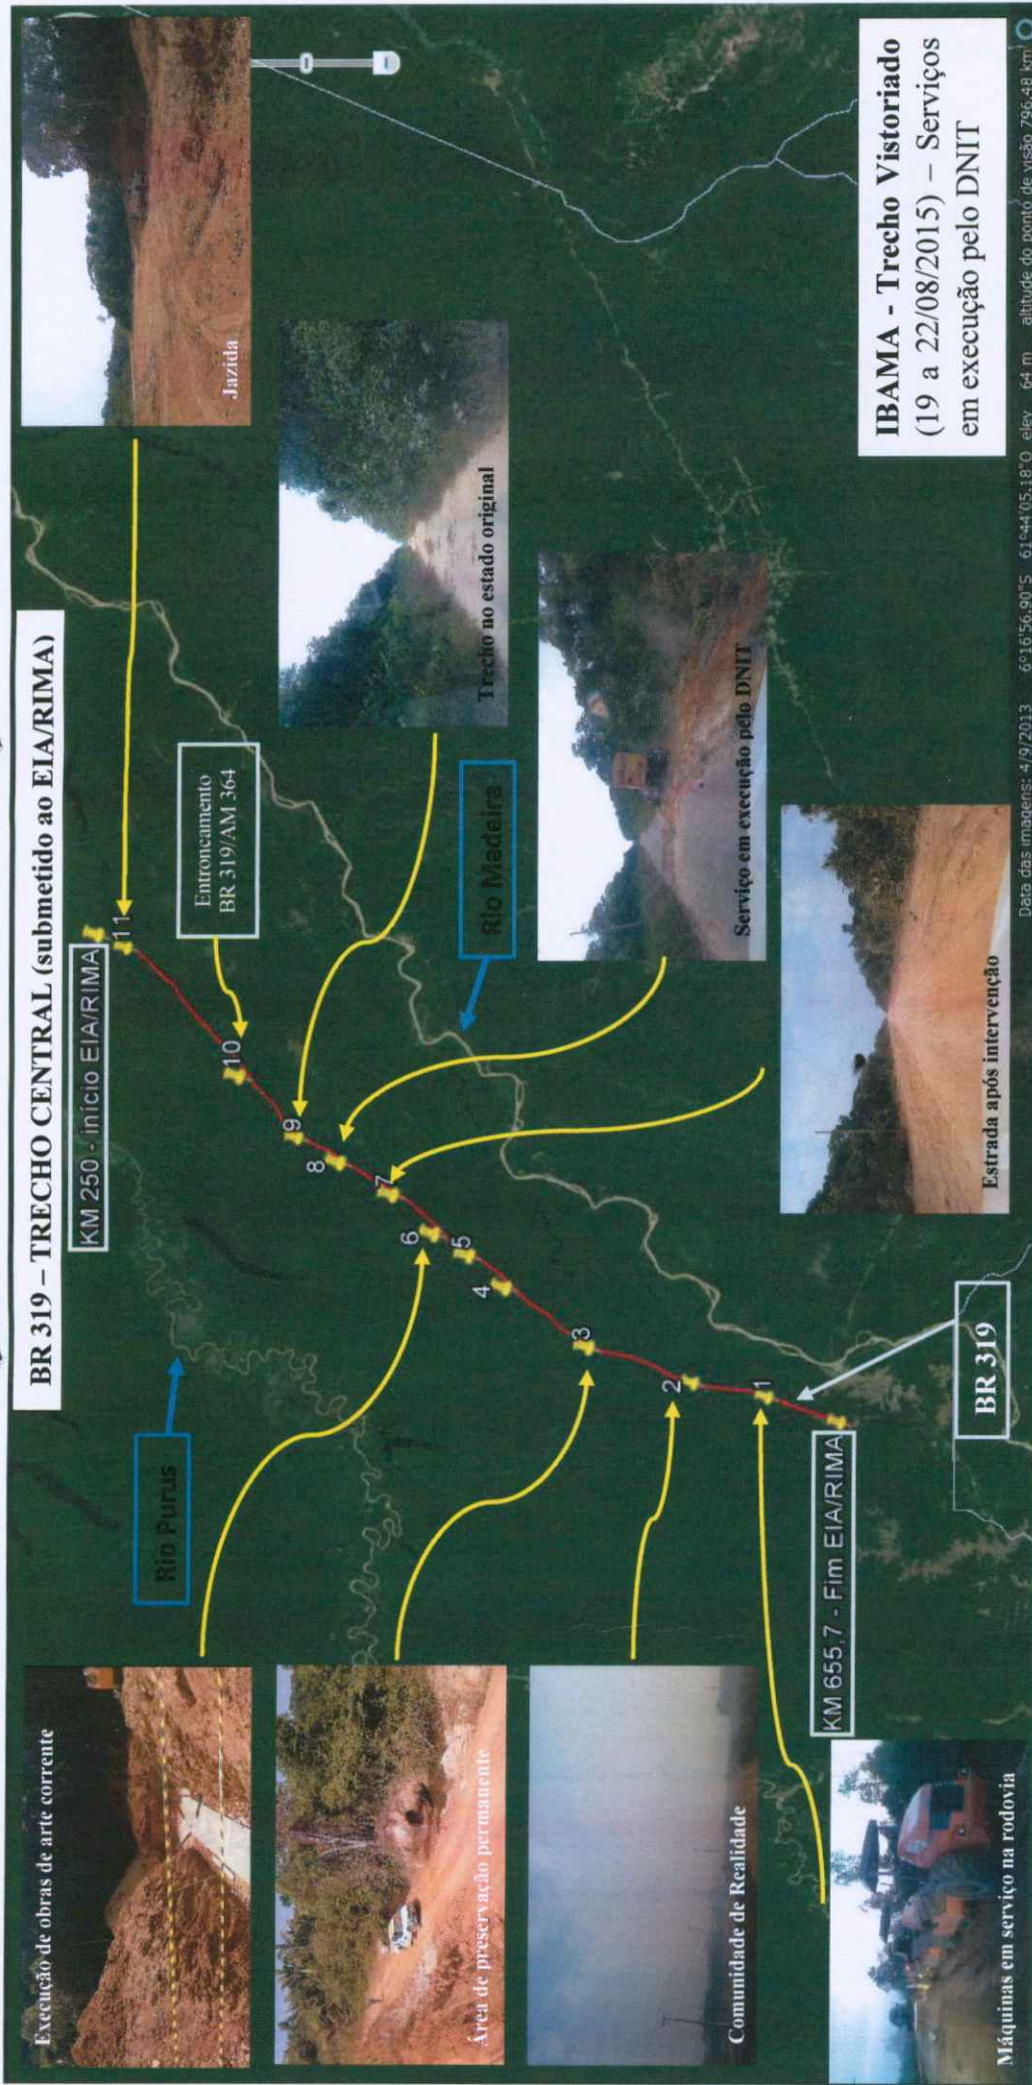
**Observação:** Quanto ao EIA/RIMA da BR 319 (Trecho central) dos seus 405,7 km se observou que já foram alterados 320 km como demonstrado na figura acima.
