SERVIÇO PÚBLICO FEDERAL
MINISTÉRIO DO MEIO AMBIENTE
INSTITUTO BRASILEIRO DO MEIO AMBIENTE E DOS RECURSOS NATURAIS RENOVÁVEIS

RELATORIO DE VISTORIA Nº 026 / 2006 – COTRA/CGTMO/DILIC/IBAMA

Assunto: Vistoria técnica à BR-319/AM, com objetivo de verificação de irregularidades relacionadas às obras de pavimentação da rodovia.

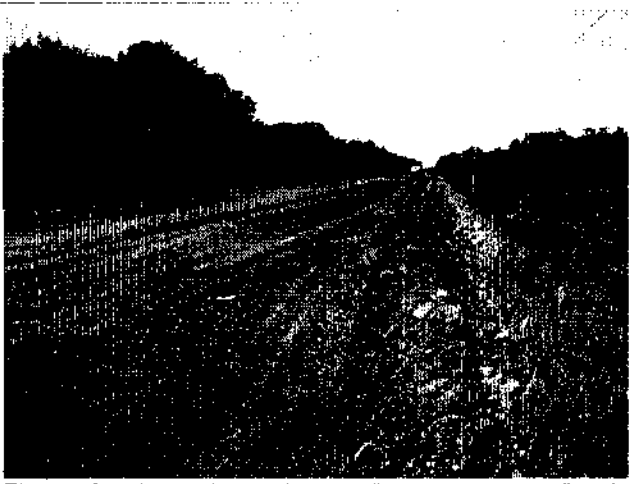
Figura 2: obras de pavimentação, com execução da terraplanagem e reconstrução do leito estradal.

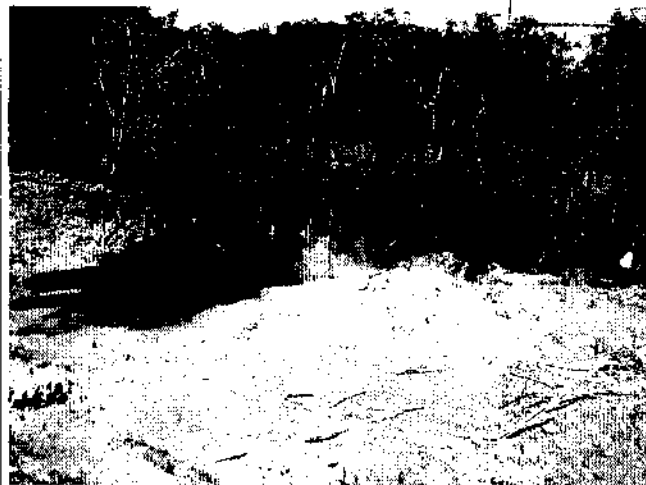
Figura 5: assoreamento de curso d'água causado pelos processos erosivos iniciados pelas obras na rodovia, e pela falta de controle de erosão.

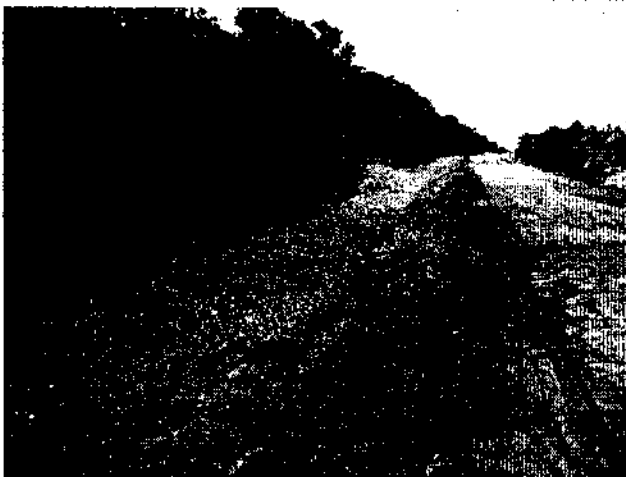
Figura 6: recuperação de acostamento pode ser visto em toda a extensão das obras, destacando que trata-se de ampliação da capacidade da rodovia.

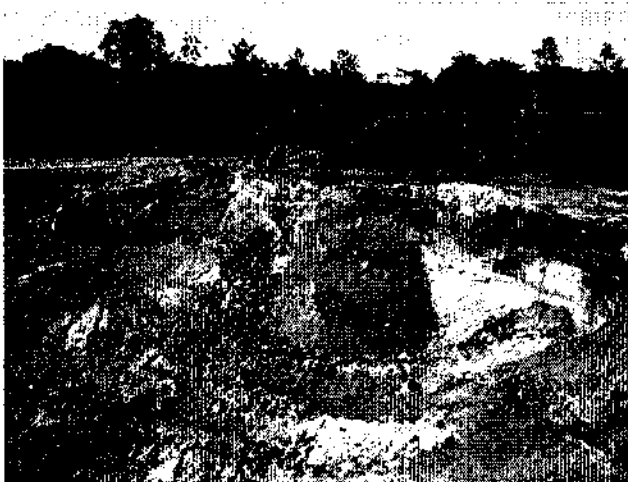
Figura 13: Visão da área com depósito de seixos e parcialmente utilizada como jazida de material argiloso.

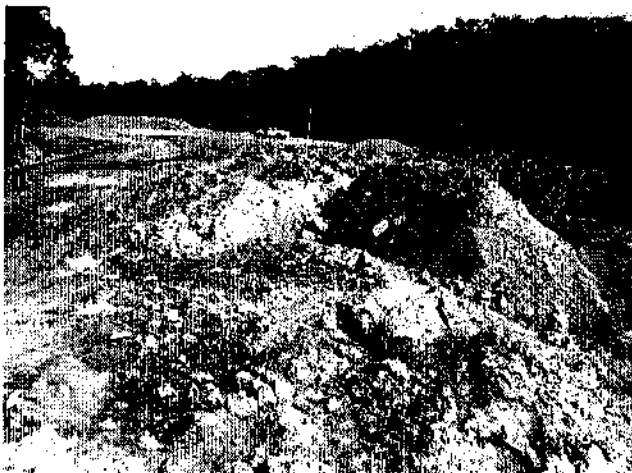
- Movimentação de solo e ausência de qualquer controle de erosão: foi visualizado movimentação de solo no em toda essa área, no entanto sem utilização desta, como jazida de material argiloso para a pavimentação da rodovia, além disso, não foram visualizados quaisquer tipos de controle de processos erosivos no local, tal fato potencializa as condições de desenvolvimento de sulcos de erosão e/ou ravinamentos posteriores. Tal situação foi realizada sem qualquer licenciamento ambiental, e demanda ações de recuperação dessa área degradada de forma a permitir a revegetação do local.

Figura 15 : visão geral da área vistoriada, com grande movimentação de solo, e uso como depósito de seixos.

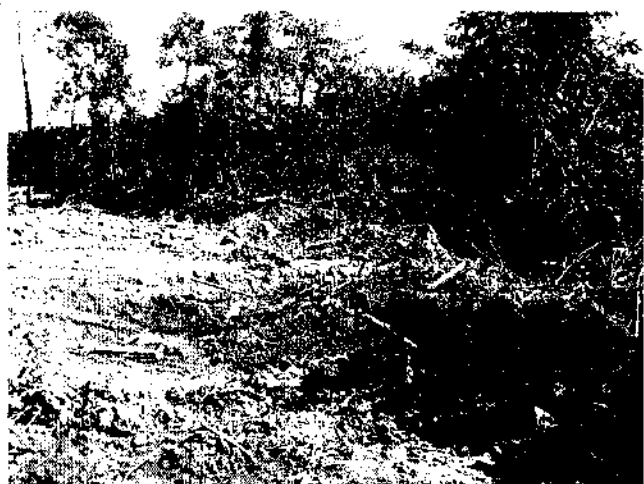
- aterramento de Vegetação: não foi possível verificar se toda a área levantada foi objeto de desmatamento para a sua implantação, no entanto verifica-se que houve aterramento de vegetação em todo as bordas do perímetro vistoriado, causado pela movimentação do maquinário utilizado na retirada da argila.
- Retirada de solo: devido ao uso como jazida de argila para as obras de pavimentação, foi retirada uma camada considerável do solo dessa área, tal situação foi realizada sem qualquer licenciamento ambiental, o que demanda ações de recuperação dessa área degradada de forma a permitir a revegetação do local.
- Ausência de qualquer controle de erosão: não foram visualizados quaisquer tipos de controle de processos erosivos no local, tal fato potencializa as condições de desenvolvimento de sulcos de erosão e/ou ravinamentos posteriores.

Figura 20: Aterramento de vegetação pode ser constatado no local.

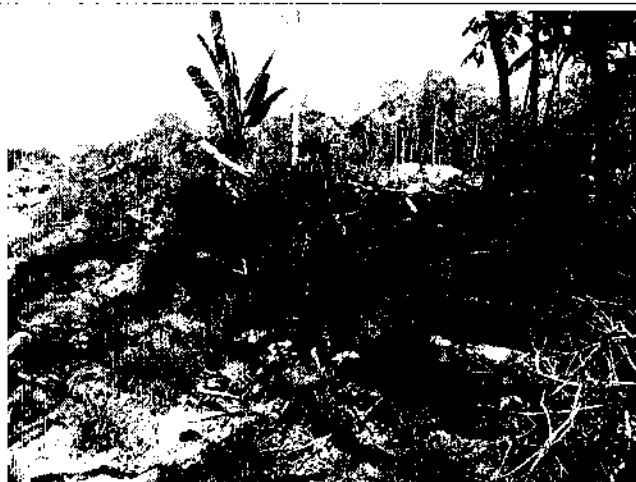
Figura 28: Desmatamento e aterramento de vegetação pode ser constatado no local.

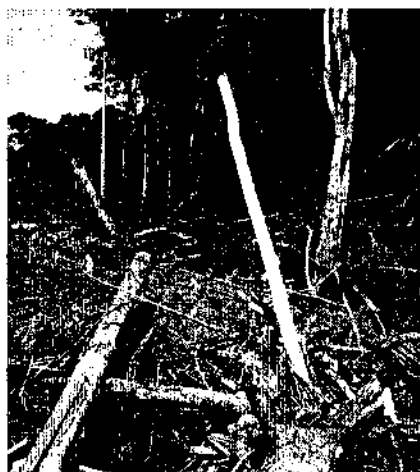
Figura 29: Desmatamento causado pelo maquinário, com troncos derrubados e deixados pelo local.

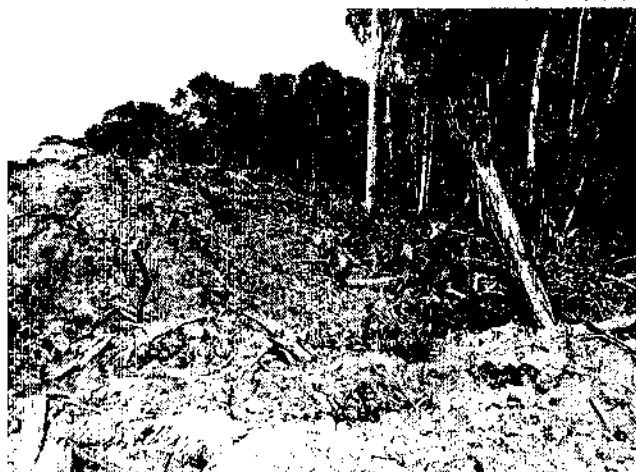
Figura 30: Desmatamento e aterramento de vegetação pode ser constatado no local, com marcas da retroescavadeira utilizada.

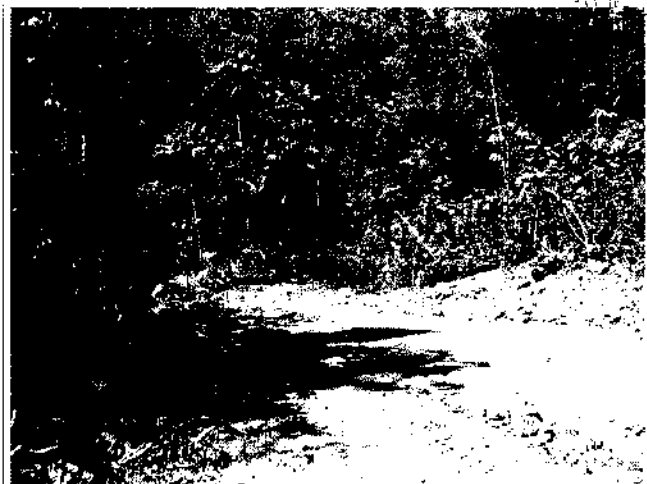
Figura 32: Aterramento de vegetação pode ser constatado no local.

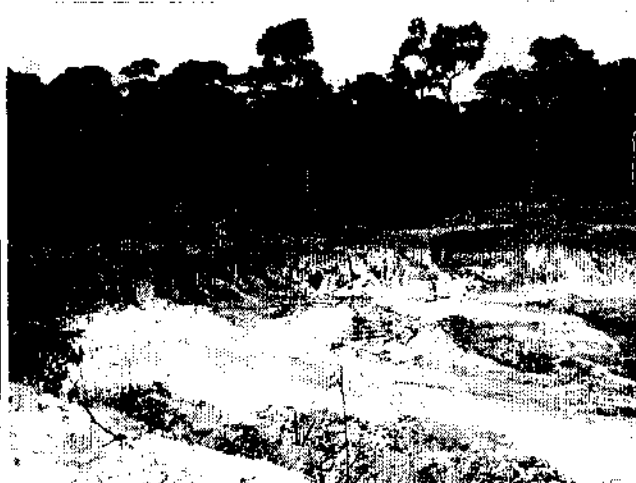
- Retirada de solo: devido ao uso como jazida de argila para as obras de pavimentação, foi retirada uma camada considerável do solo dessa área, tal situação foi realizada sem qualquer licenciamento ambiental, e demanda ações de recuperação dessa área degradada de forma a permitir a revegetação do local.
- Ausência de qualquer controle de erosão: não foram visualizados quaisquer tipos de controle de processos erosivos no local, tal fato potencializa as condições de desenvolvimento de sulcos de erosão e/ou ravinamentos posteriores.

Figura 38: retirada de argila, com uso de camada considerável do solo do local.

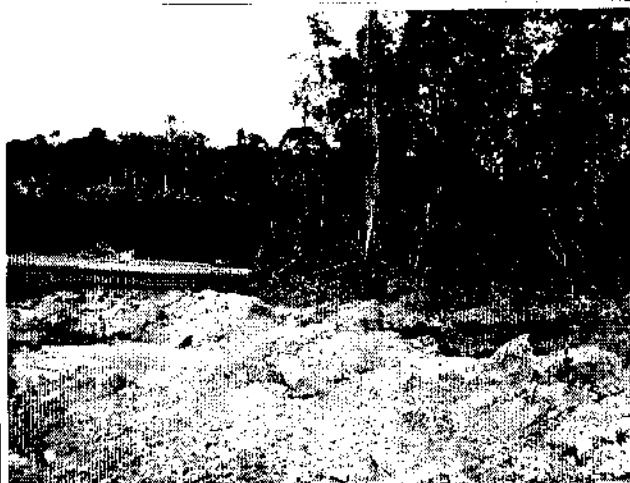
- **Aterramento de Vegetação:** não foi possível verificar se toda a área levantada foi objeto de desmatamento para a sua implantação. No entanto verifica-se que, como pode ser visto nas figuras abaixo, houve aterramento de parte da vegetação anteriormente existente, pela movimentação do maquinário utilizado na retirada da argila.
- **Retirada de solo:** devido ao uso como jazida de argila para as obras de pavimentação, foi retirada uma camada considerável do solo dessa área, tal situação foi realizada sem qualquer licenciamento ambiental, e demanda ações de recuperação dessa área degradada de forma a permitir a revegetação do local.
- **Ausência de qualquer controle de erosão:** não foram visualizados quaisquer tipos de controle de processos erosivos no local, tal fato potencializa as condições de desenvolvimento de sulcos de erosão e/ou ravinamentos posteriores.

Figura 42: Aterramento de vegetação pode ser constatado no local.

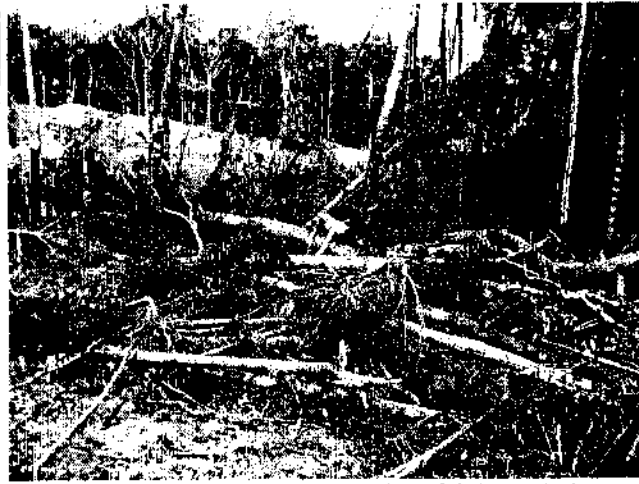
Figura 48: pelo observado toda a área foi desmatada para implantação da jazida.

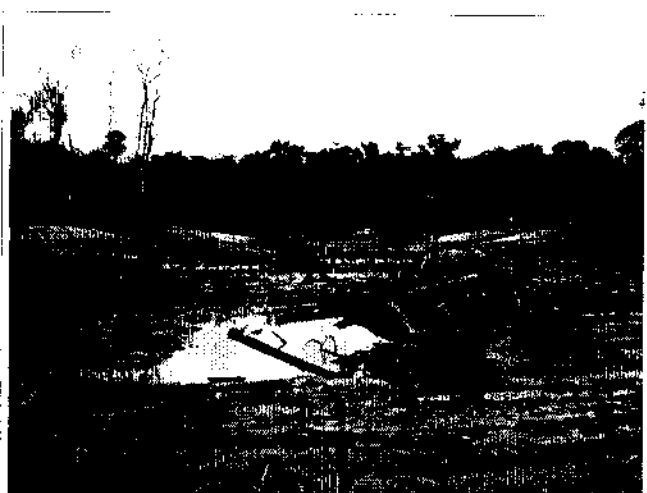
- Desmatamento: pelo observado nesta e na vistoria anterior verifica-se que toda a área levantada foi objeto de desmatamento para a sua implantação.
- Aterramento de vegetação: houve aterramento de pequena parte da vegetação anteriormente existente, pela movimentação do solo e dos troncos derrubados durante o desmatamento.
- Retirada de solo: devido ao uso como jazida de argila para as obras de pavimentação, foi retirada uma camada considerável do solo dessa área, tal situação foi realizada sem qualquer licenciamento ambiental, e demanda ações de recuperação dessa área degradada de forma a permitir a revegetação do local.
- Ausência de qualquer controle de erosão: não foram visualizados quaisquer tipos de controle de processos erosivos no local, tal fato potencializa as condições de desenvolvimento de sulcos de erosão e/ou ravinamentos posteriores.

Figura 64: restos de troncos derrubados para implantação da área de empréstimo.

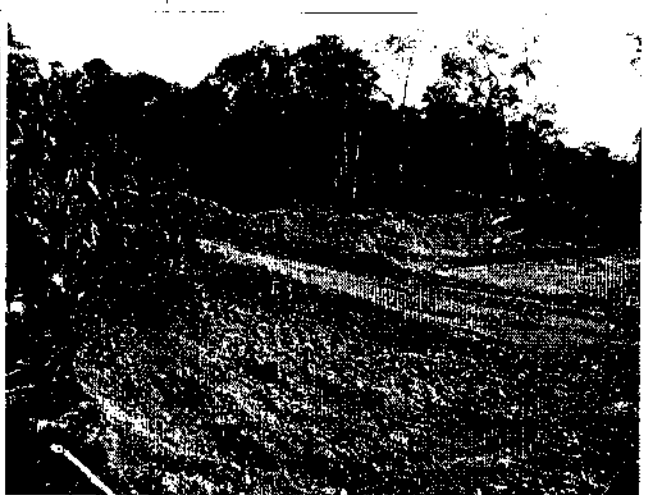
Figura 66: visão da mesma área em agosto de 2005, onde já se constatava o desmatamento para a sua abertura.

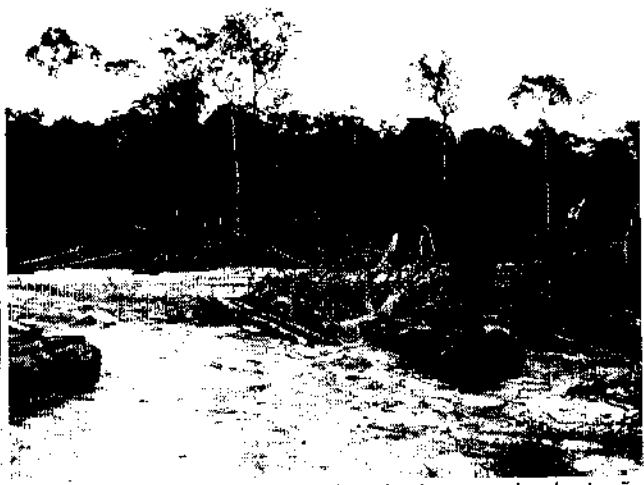
- Desmatamento: pelo observado nesta e na vistoria anterior verifica-se que toda a área levantada foi objeto de desmatamento para a sua implantação.
- Aterramento de vegetação: houve aterramento de pequena parte da vegetação anteriormente existente, pela movimentação do solo e dos troncos derrubados durante o desmatamento.
- Retirada de solo: devido ao uso como jazida de argila para as obras de pavimentação, foi retirada uma camada do solo em parte da área, tal situação foi realizada sem qualquer licenciamento ambiental, e demanda ações de recuperação dessa área degradada de forma a permitir a revegetação do local.
- Ausência de qualquer controle de erosão: não foram visualizados quaisquer tipos de controle de processos erosivos no local, tal fato potencializa as condições de desenvolvimento de sulcos de erosão e/ou ravinamentos posteriores.

Figura 72: restos de troncos derrubados para implantação da área de empréstimo.

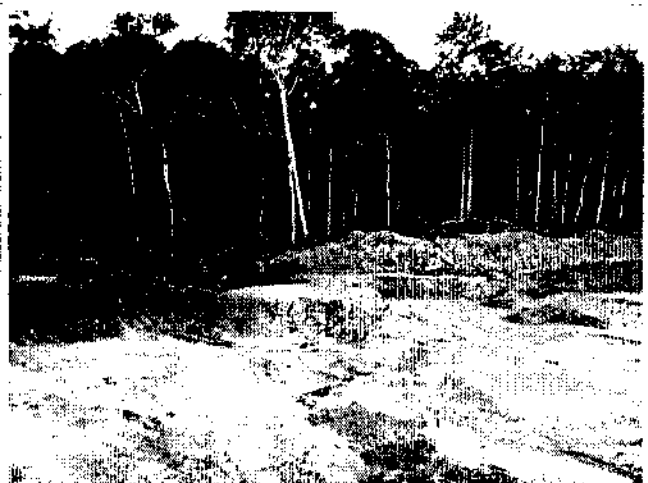
Figura 78: sinais de movimentação recente de solo.

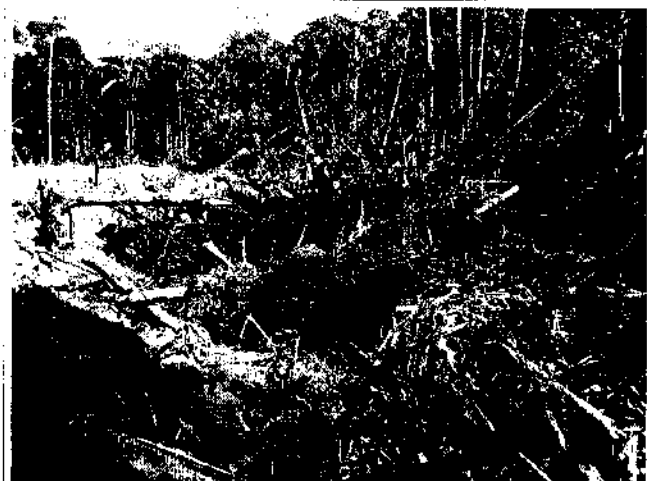
Figura 94: troncos derrubados e depositados no perímetro da área .

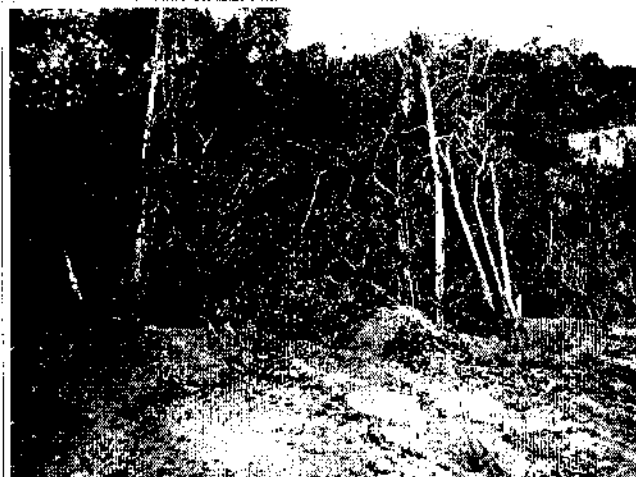
Figura 115: movimentação de solo e aterramento de vegetação

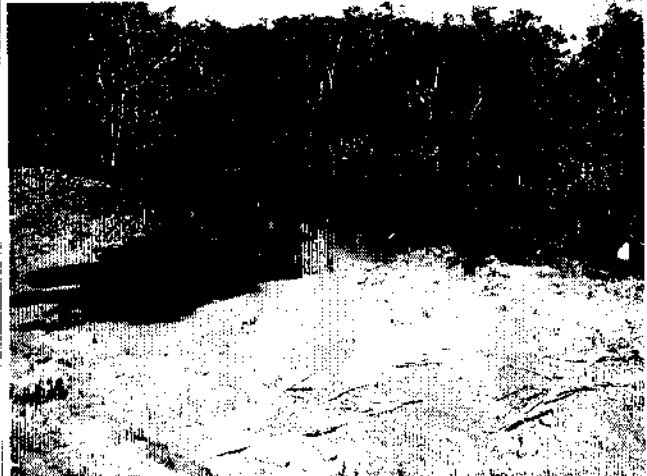
Figura 126: assoreamento do curso d'água e aterramento de margens

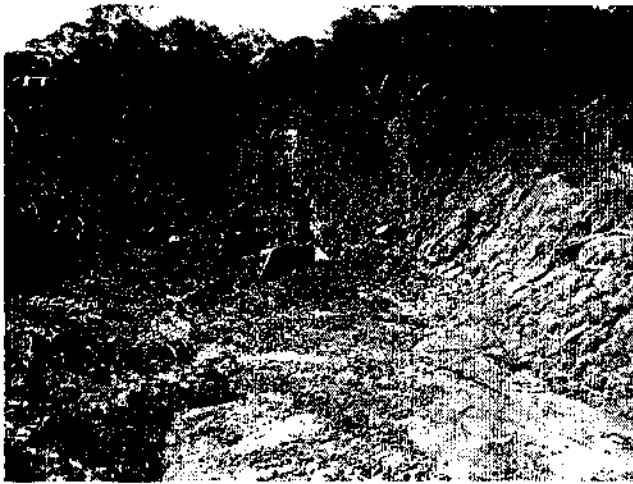
Figura 131: bueiro recentemente trocado, quase entupido e com intervenção em área de preservação permanente

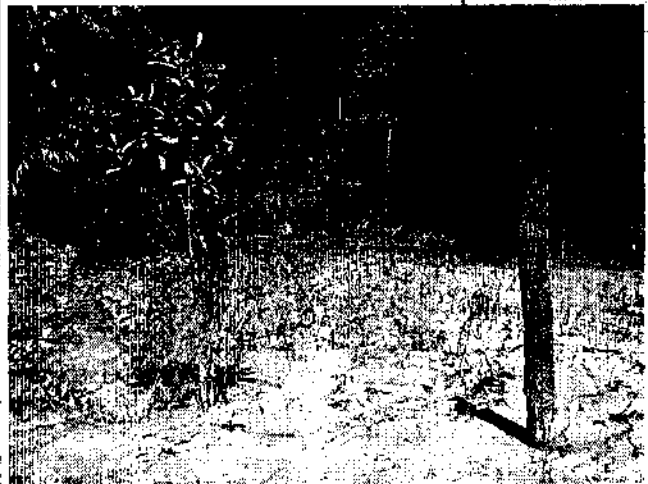
Figura 132: assoreamento de curso d'água causado pela erosão.

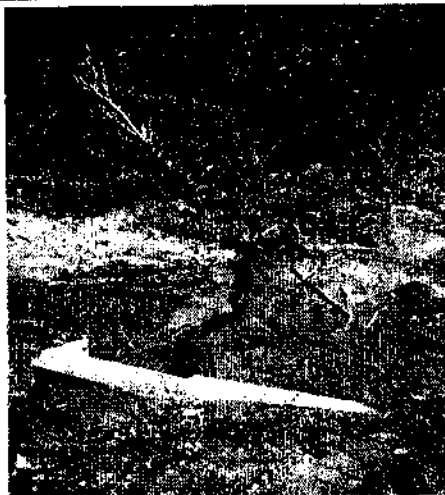
Figura 135: bueiro recentemente trocado, com intervenção em área de preservação permanente

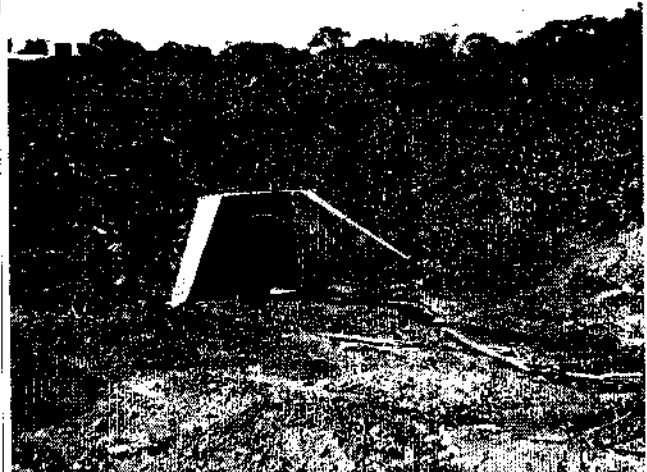
Figura 136: bueiro recentemente trocado, do outro lado da rodovia.

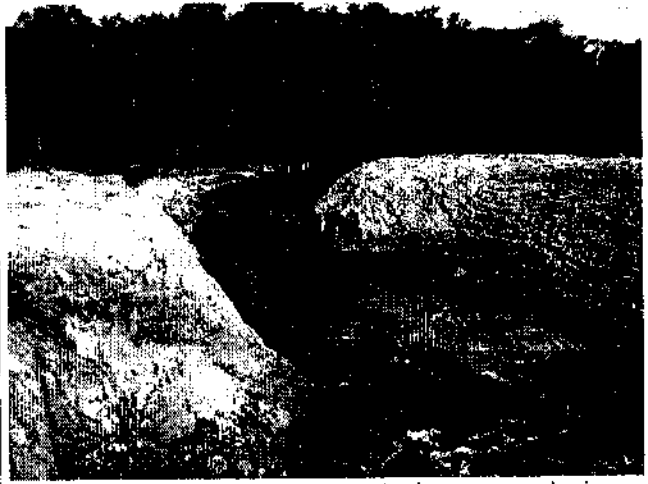
Figura 154: ocupação e aterramento de margens do rio.

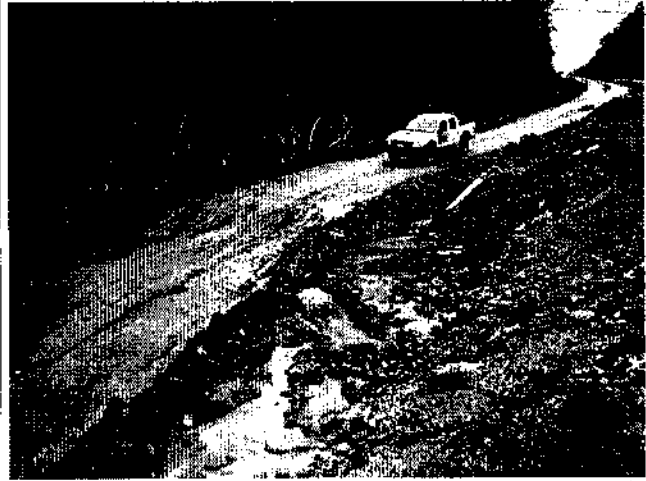
Figura 174: caminho lateral ao bueiro, com aterramento de Área de Preservação Permanente, e barramento de igarapé.

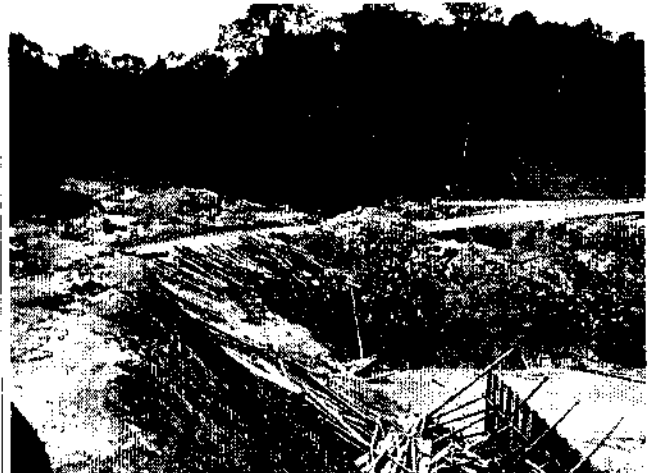
Figura 176: ocupação e aterramento de margens do rio.

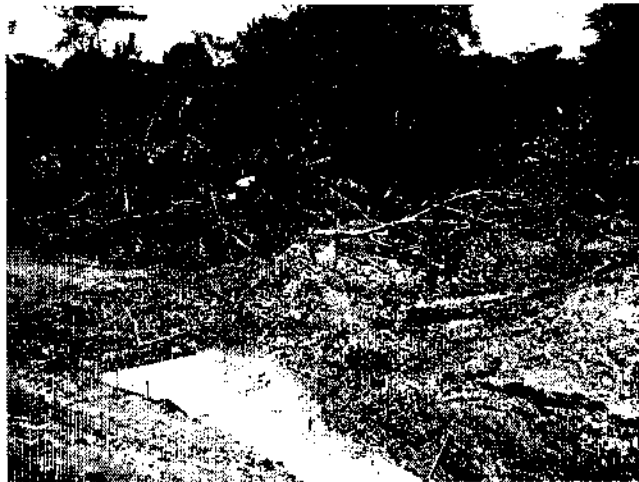
Figura 196: ocupação e aterramento de margens do curso d' água

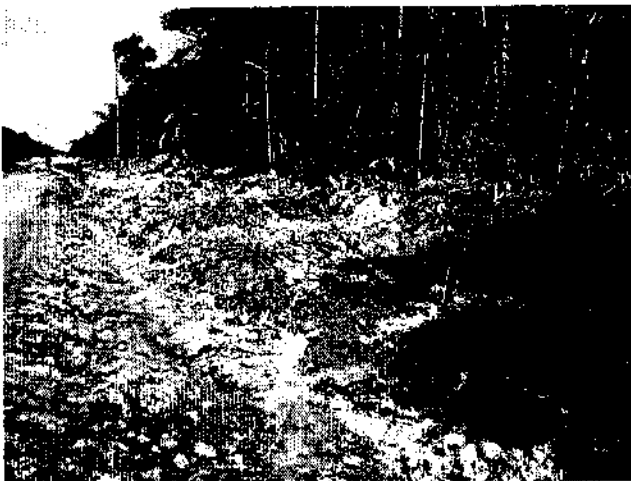
Figura 201: sinais de desmatamento recente na faixa de domínio da rodovia. (lado direito)

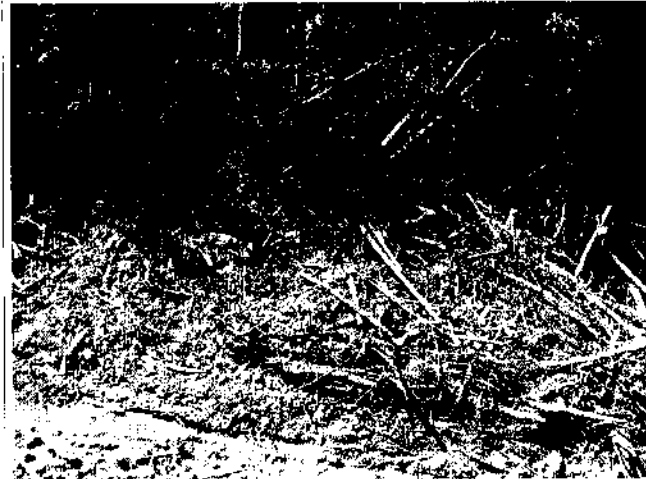
Figura 204: vegetação derrubada recentemente na faixa de domínio da rodovia.

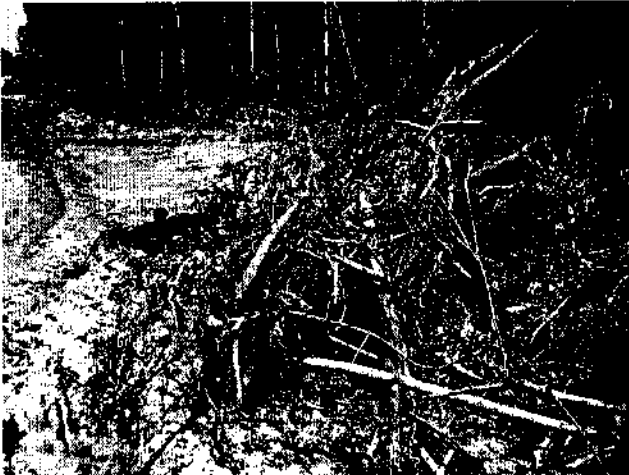
Figura 205: sinais de desmatamento recente na faixa de domínio da rodovia.

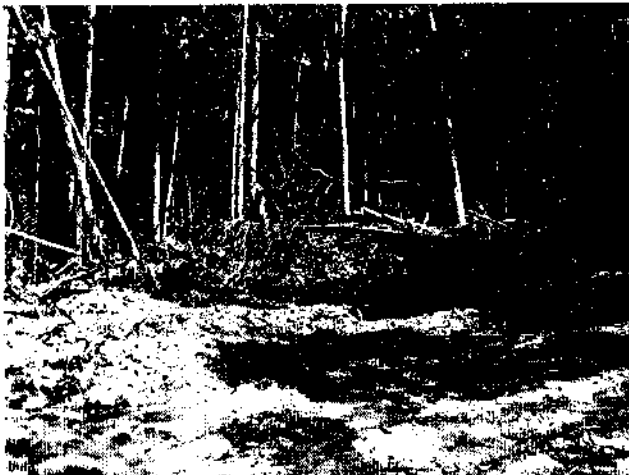
Figura 207: troncos derrubados e deixados no local.

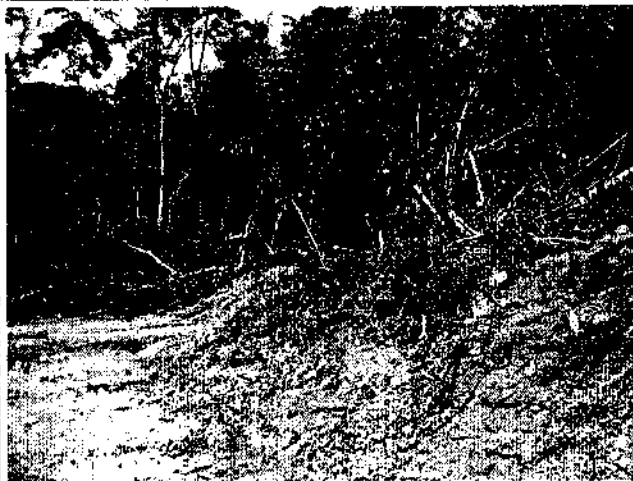
Figura 215 : troncos derrubados e deixados no local.

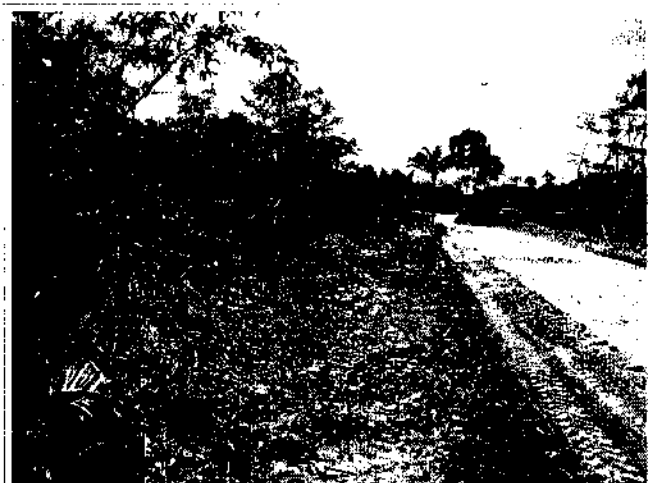
Figura 220 : vegetação derrubada para abertura de caminho de serviço.

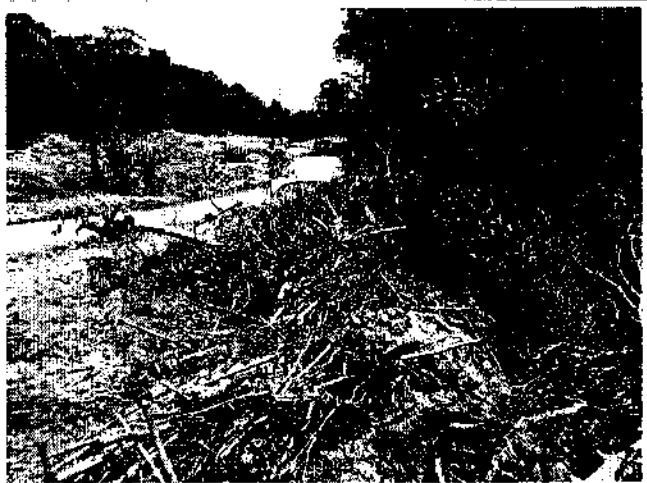
Figura 222: sinais recentes de uso de maquinário para a abertura de caminho de serviço

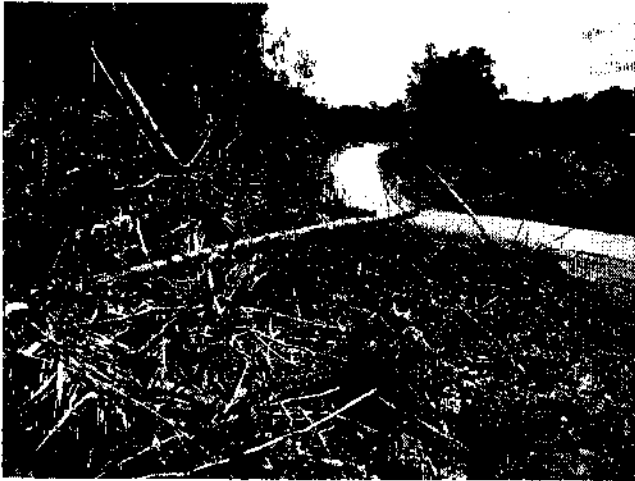
Figura 227 : troncos derrubados e deixados no local.

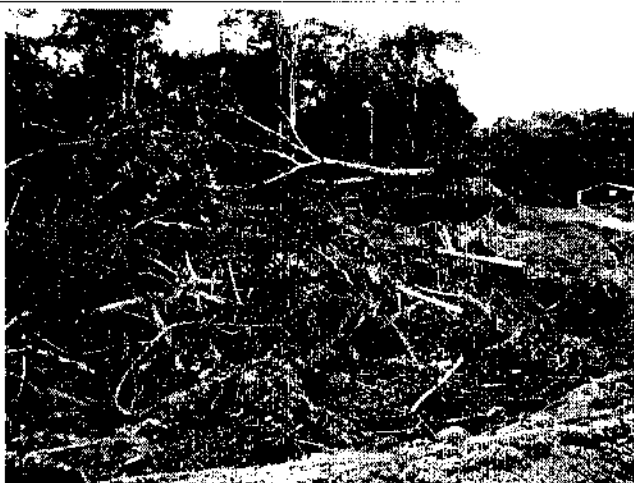
Figura 231: troncos derrubados e deixados no local.

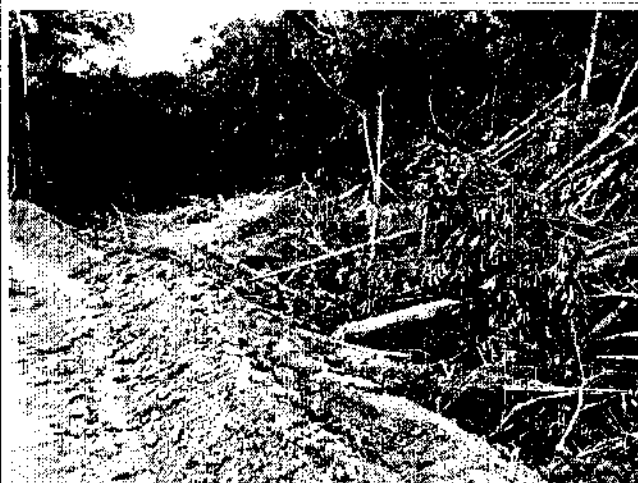
Figura 232: vegetação derrubada ao longo do caminho de serviço.

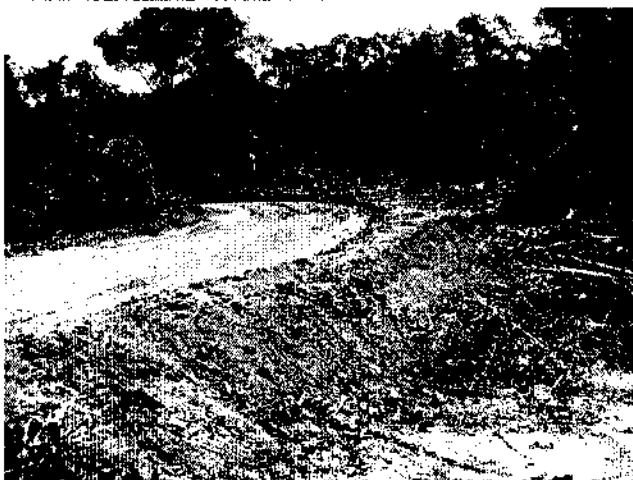
Figura 243: desmatamento lateral à rodovia para abertura de caminho de serviço

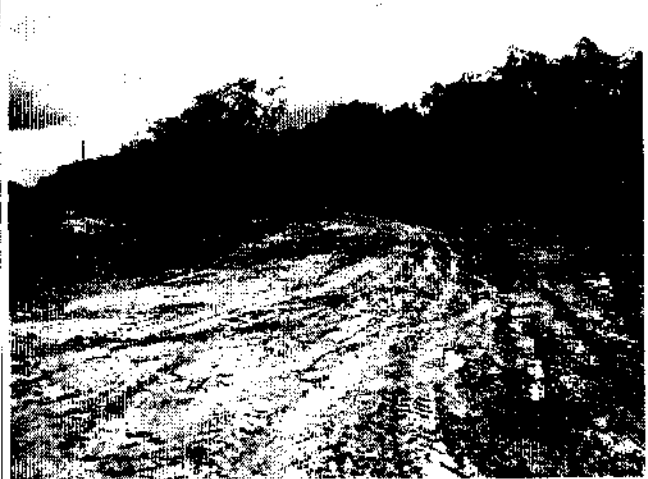
Figura 248: caminho de serviço

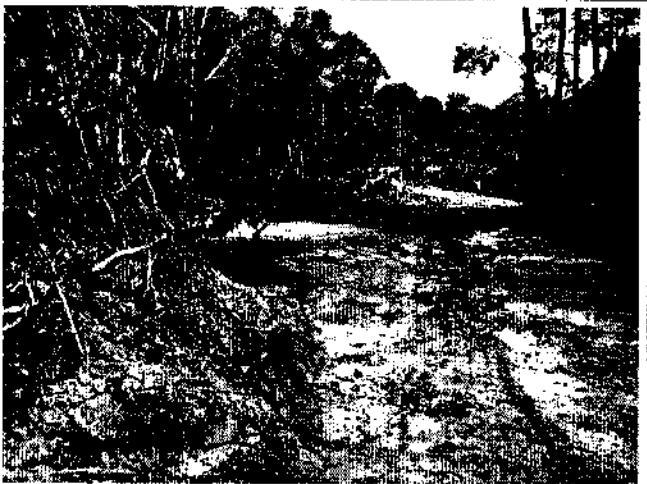
Figura 258: caminho de serviço

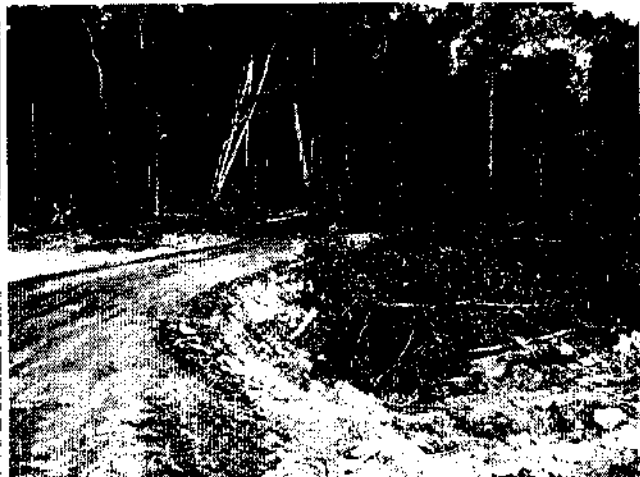
Figura 259: desmatamento lateral à rodovia para abertura de caminho de serviço

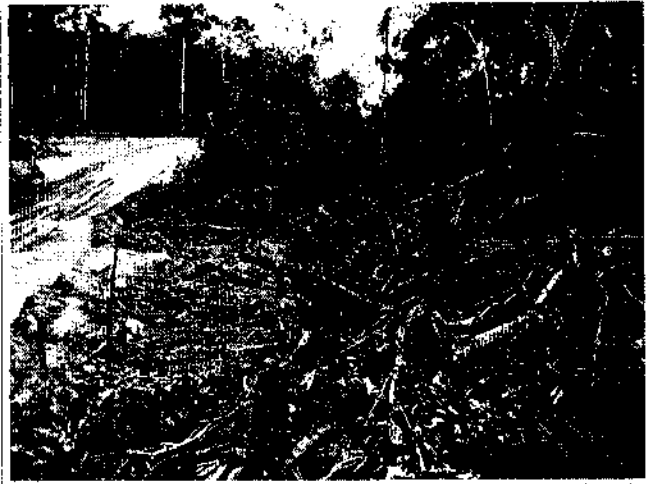
Figura 262: troncos derrubados ao longo do caminho de serviço

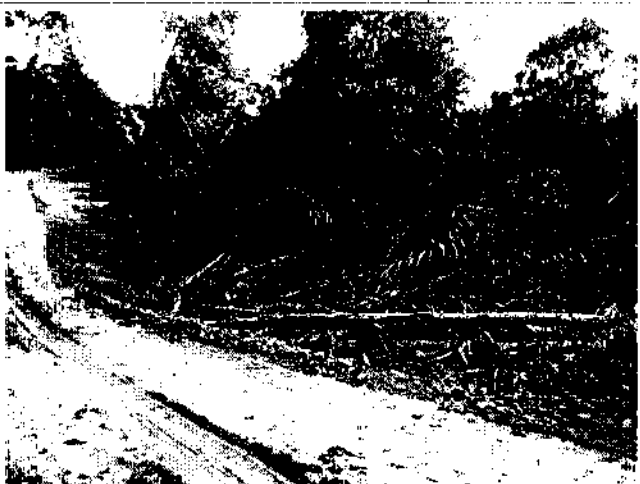
Figura 263: desmatamento lateral à rodovia para abertura de caminho de serviço

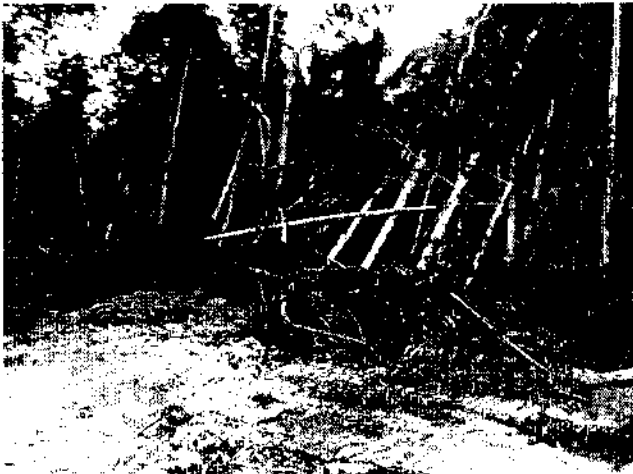
Figura 267: desmatamento lateral à rodovia para abertura de caminho de serviço

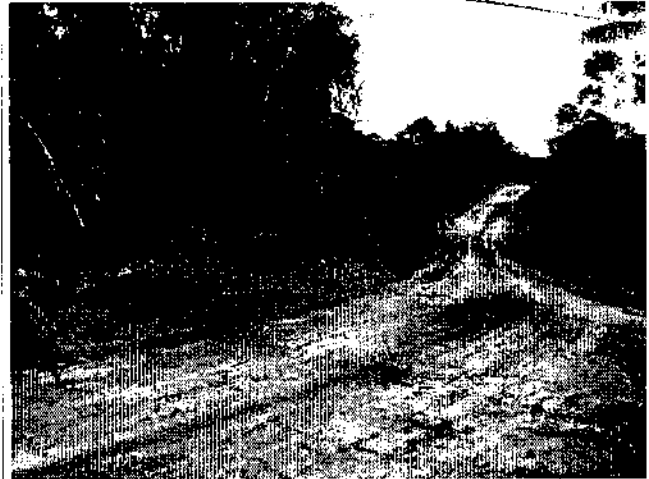
Figura 268: caminho de serviço

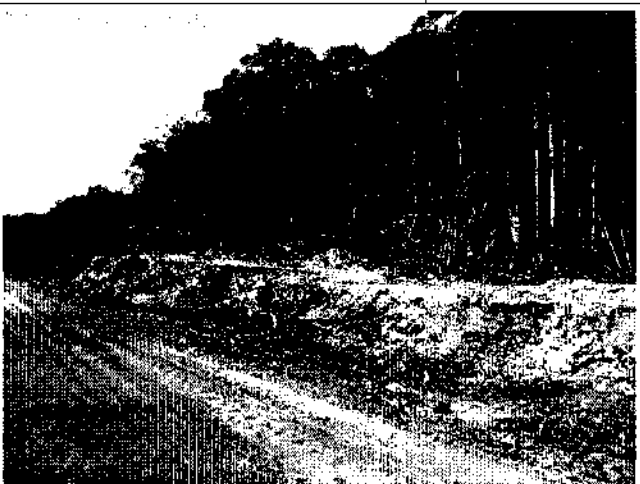
Figura 271 : desmatamento lateral à rodovia para abertura de caminho de serviço

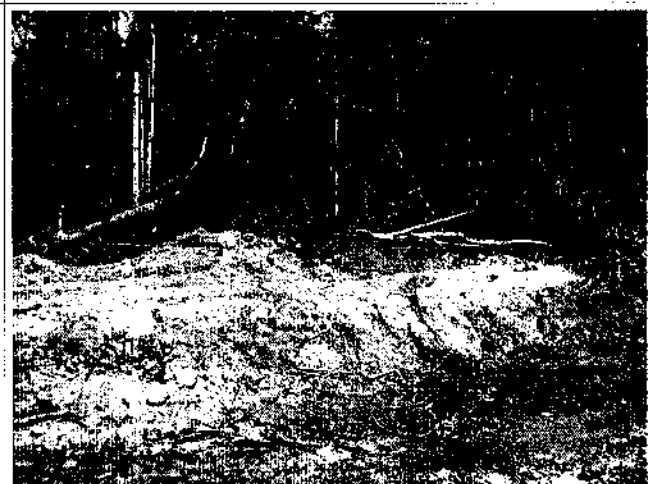
Figura 272: caminho de serviço

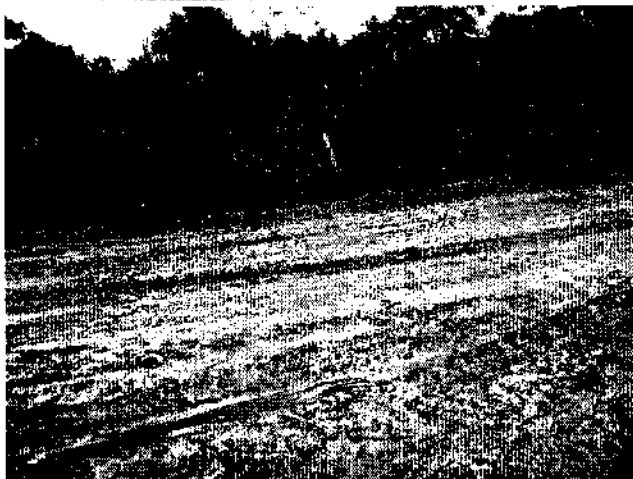
Figura 279 : aterramento das margens do rio, ao fundo ponte sobre o curso d'água

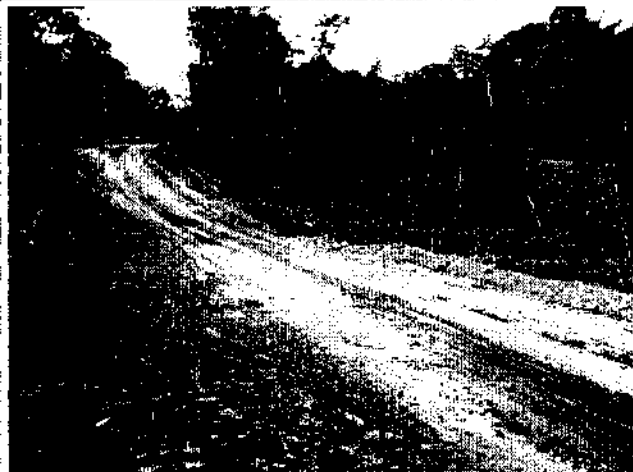
Figura 286: aterramento/barramento para construção de caminho de serviço
