RELATÓRIO DE VISTORIA Nº 050/2007 - COTRA/CGTMO/DILIC

Brasília, 06 de novembro de 2007

Assunto: Vistoria realizada à rodovia BR-319, entre as cidades de Porto Velho/RO e Manaus/AM, entre os dias 17 e 21 de setembro de 2007.

Processo: 02001.006721/2006-42

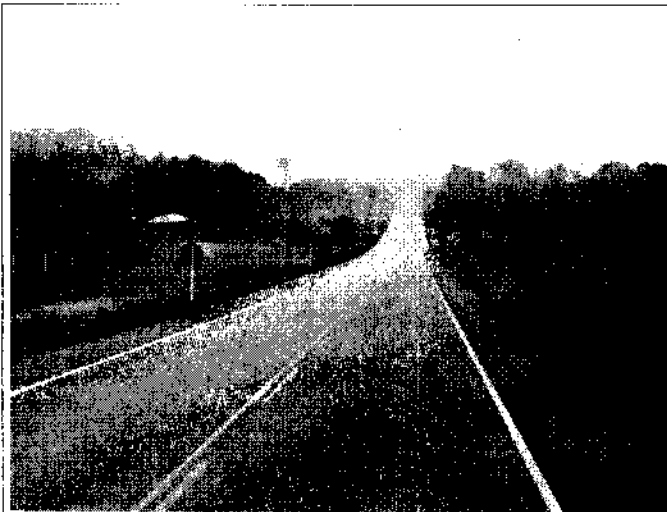
Figura 2: segmento do Lote 04 já finalizado

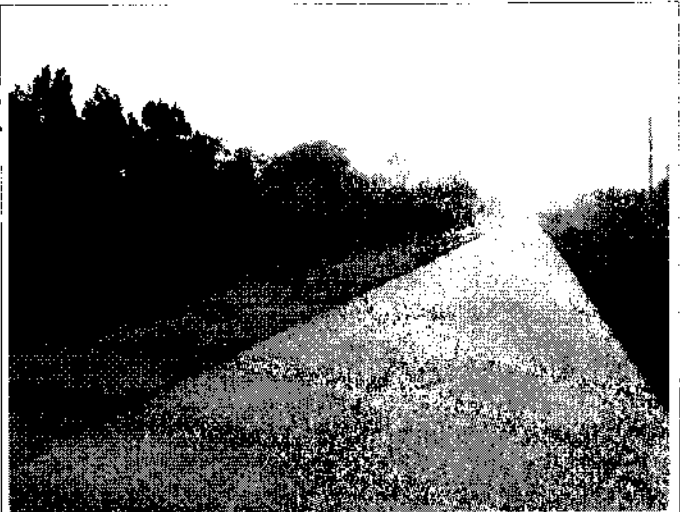
Figura 3: segmento com demanda de recapeamento e finalização da instalação do pavimento.

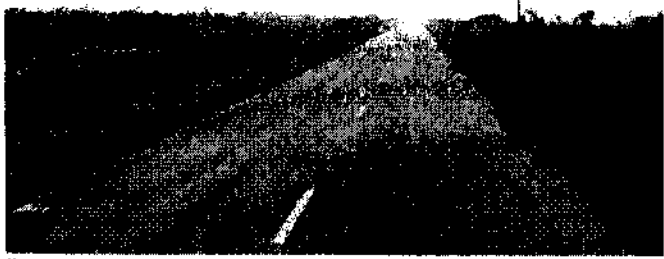
Lote 03 - neste trecho as obras ainda não foram iniciadas, sendo que as obras previstas para são relacionadas à restauração do pavimento, alargamento da plataforma e adequação do acostamento. Para as obras ainda será necessário a instalação de jazida(s) para aporte de material de empréstimo.

Figura 8: visão geral das características atuais do segmento do Lote 03

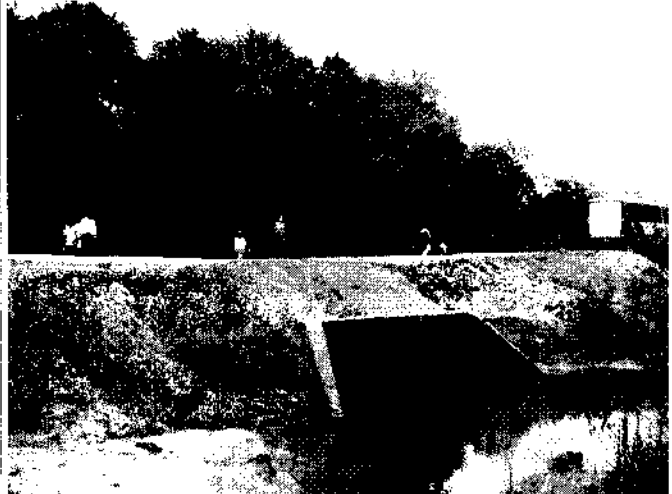
Figura 11: exemplo de demanda de finalização de obras de troca de bueiro

Também serão necessárias intervenções para obras de finalização ou manutenção de alguns bueiros neste trecho, como aqueles localizados nas coordenadas UTM: 20L 417781/9100153; 20L 423579 / 9101759 e 20L 428025 / 9103829. Pode-se visualizar que em alguns bueiros, com obras por finalizar, não houve a devida retirada do aterro de contenção do cursos hídricos, necessitando que essa retirada seja realizada imediatamente após ao término das obras.

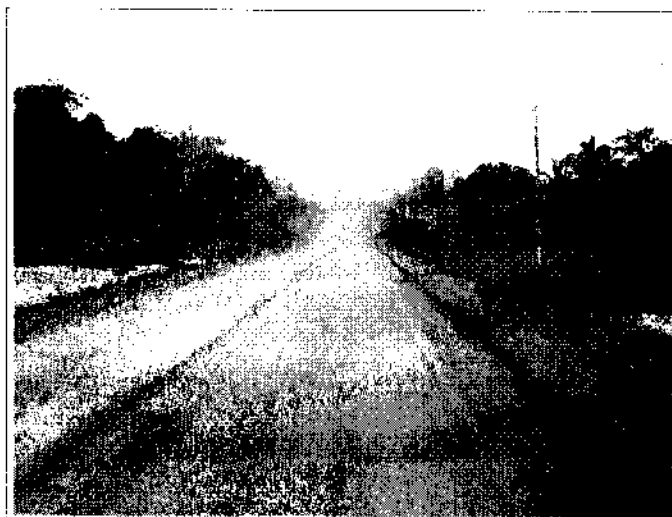
Figura 18: segmento com obras de restauração do pavimento já realizadas

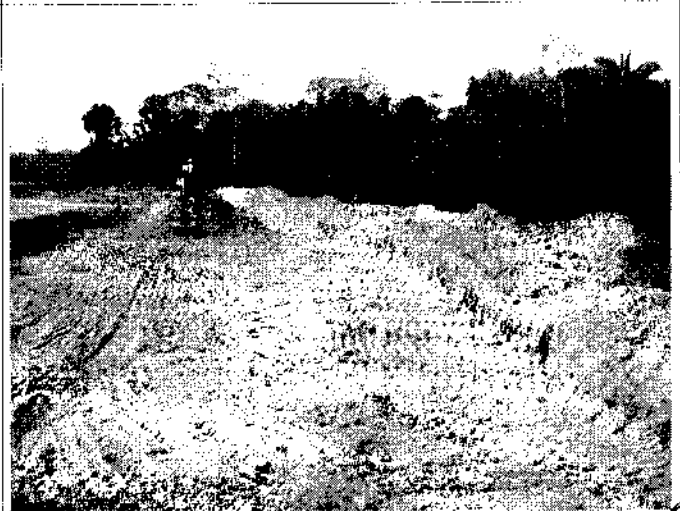
Figura 26: escavação de material em andamento.

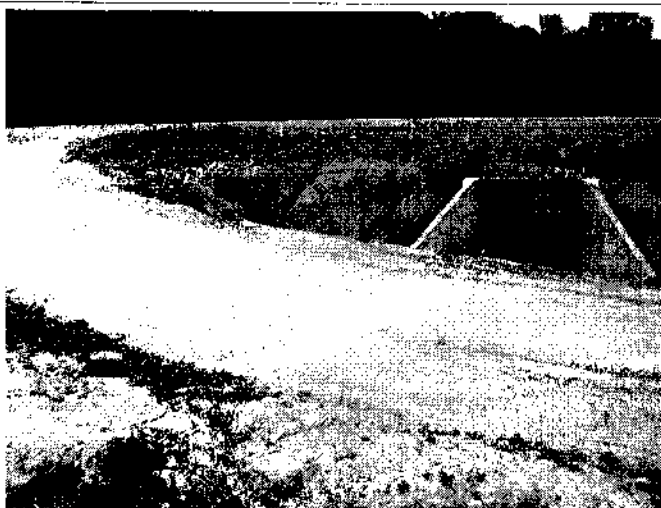
Outra questão importante que foi constatada em vistoria foi a intervenção pela empreiteira em Área de Preservação Permanente sem a devida autorização do IBAMA. Sendo vistoriado dois locais onde foi efetuado o barramento do curso d'água para efetivação de desvio provisório para a realização das obras.

Intervenção em Área de Preservação Permanente com interrupção de curso d'água	Área (hectare) calculada em campo: 20m (comprimento) X 30 m (largura de 15 m em cada margem): 600 m ² (0,06 hectare)
Coordenada UTM de referência: 20M 463752 / 9123758

Figura 28: desvio com interrupção do curso d'água, facilmente constatado em frente ao bueiro tubular.

Ressalta-se que, segundo o Termo de Acordo e Compromisso, para quaisquer intervenções em Área de Preservação Permanente deve ser obtida a devida Autorização deste IBAMA, com as devidas condições de realização das obras. No entanto, podemos observar que a empreiteira executou as obras, desenvolvendo a contenção e aterro de APP's sem maiores cuidados ambientais, inclusive sem a devida recuperação das áreas após a sua finalização das obras. Assim, demanda-se a aplicação das sanções administrativas em desfavor da empreiteira devido às seguintes intervenções:

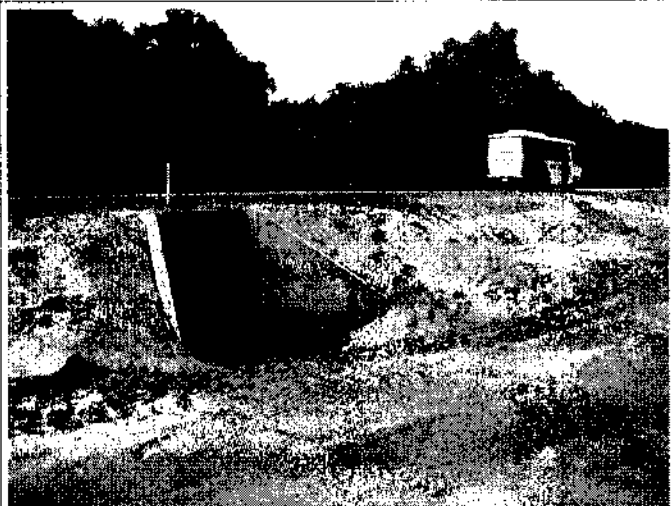
Figura 31: desvio com interrupção do curso d'água em frente ao bueiro tubular.

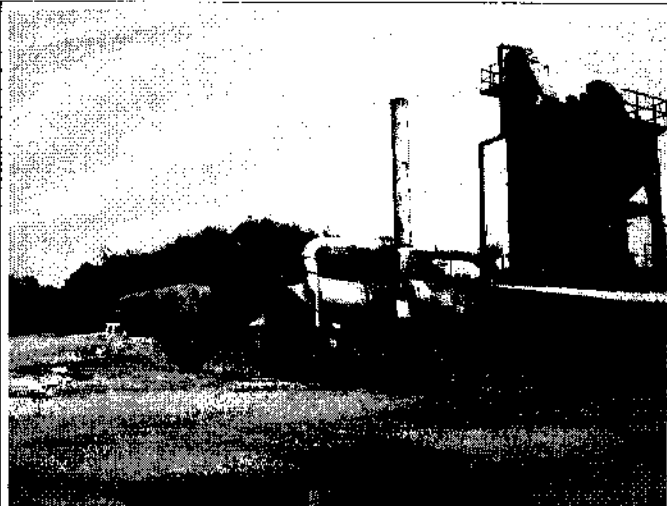
Posteriormente, foi vistoriado o canteiro-de-obras da Construtora Castilho, localizada no Km 110 da rodovia sentido Humaitá (Coordenada UTM 20L 436558 / 9107923), que possui as Licenças ambientais emitidas pela Prefeitura Municipal de Porto Velho/RO, para o armazenamento de combustível e Usina de concreto asfáltico. Segundo informações da empreiteira a usina de asfalto está desativada, não estando em funcionamento durante a vistoria.

A tancagem do canteiro possui duas áreas que não estão adequadamente instaladas, faltando a instalação de caixas separadoras de água e óleo na área de armazenamento de combustível, e faltando a implantação de piso e muretas de contenção, e também caixas separadoras na área de armazenamento e carregamento de material betuminoso.

Figura 32: usina de asfalto paralisada.

G – Solicitar ao DNIT quais as medidas a serem implantadas na área de tancagem do canteiro-de-obras da Construtora Castilho para evitar vazamentos (armazenamento de combustível e de material betuminoso), devido à ausência da instalação de caixas separadoras de água e óleo na área de armazenamento de combustível, e à falta da implantação de piso e muretas de contenção, e também caixas separadoras na área de armazenamento e carregamento de material betuminoso.

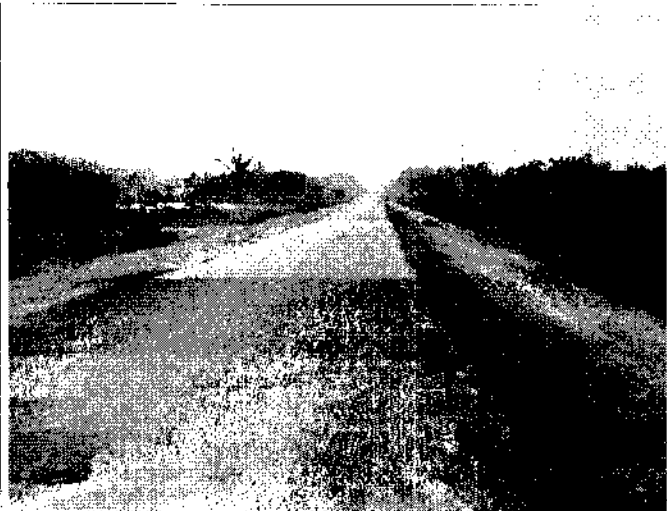
Figura 34: padrão típico das obras necessárias na rodovia, com restauração do pavimento e adequação do acostamento

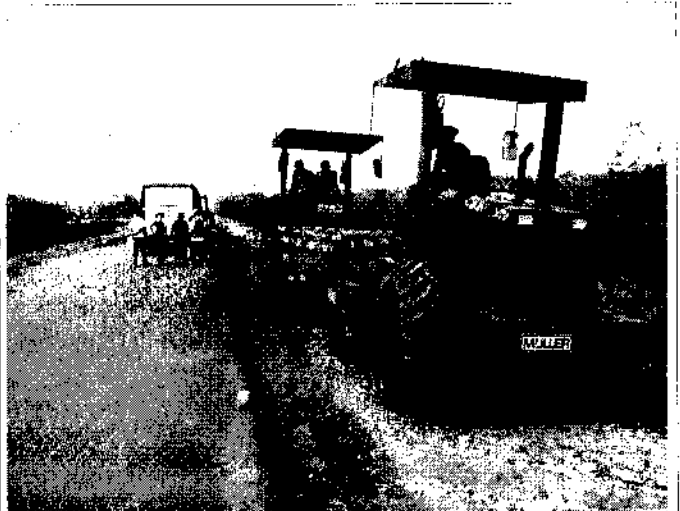
Figura 35: intervenções no acostamento em andamento durante a vistoria

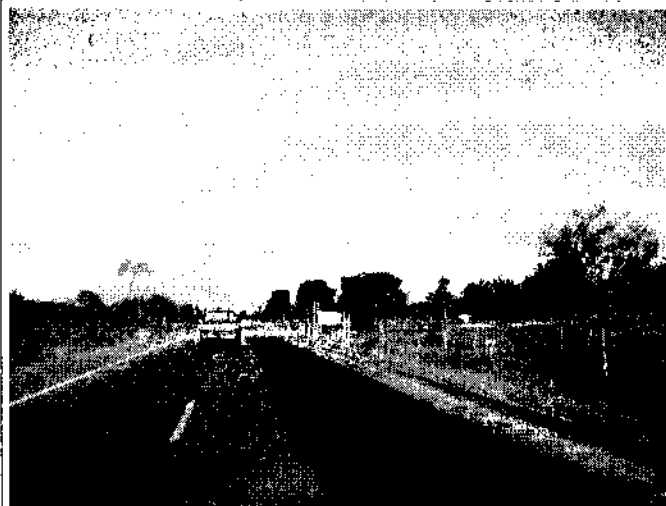
Este trecho possui cerca de 180 km, onde a rodovia sofreu intervenções recentemente (2004), além de ter tido manutenção constante desde sua implantação, possuindo médias condições de trafegabilidade, apesar da existência de vários buracos e deformações no pavimento. Devido a

Figura 46: estado de conservação do pavimento neste trecho.

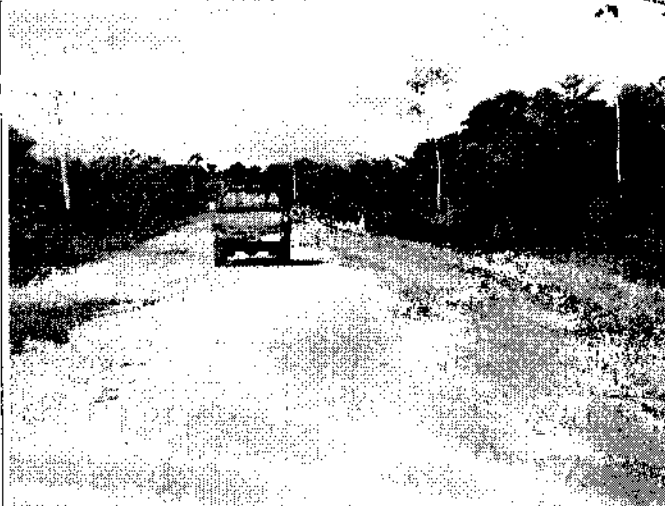
Figura 47: segmentos alternando buracos e deformações do pavimento sem a devida manutenção.

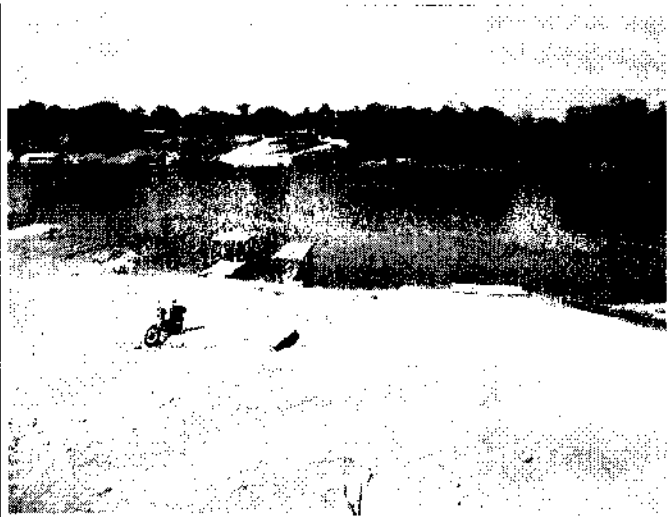
Figura 48: atual travessia do rio Castanho.

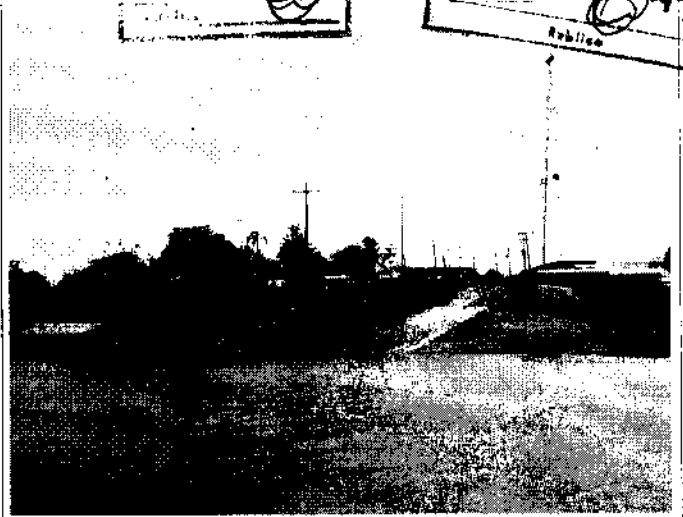
Na margem esquerda do rio, onde localiza-se a área urbana, atualmente a travessia de balsa é realizada fora do eixo diretriz da rodovia, sendo que a faixa de domínio da mesma é ocupada por mais de 20 casas de madeira e de baixo padrão construtivo. Segundo o constatado em vistoria, estas casas apresentam-se como ocupações irregulares da faixa de domínio, devendo ser indenizadas e reassentadas durante o processo de construção da ponte. Dentre essas casas, há estabelecimentos comerciais, como bares e restaurantes, que também serão atingidos pela construção da ponte.

Figura 49: Margem esquerda - visão geral mostrando a ocupação irregular da APP na faixa de domínio, e as demandas de indenização e reassentamento.

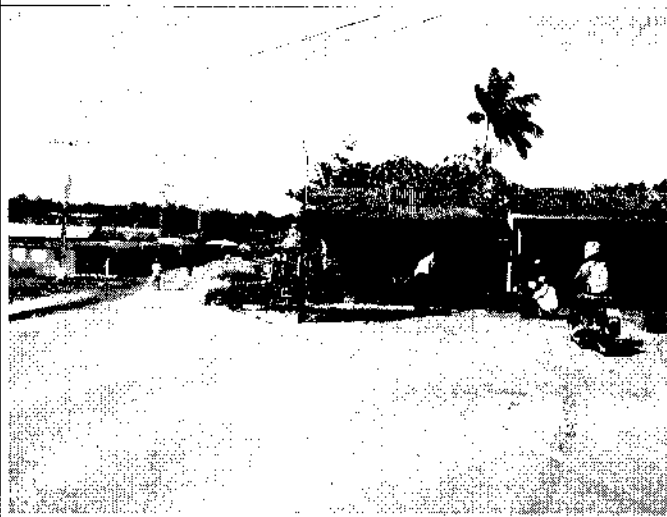
Figura 50: Margem esquerda - casas e estabelecimentos a serem indenizados

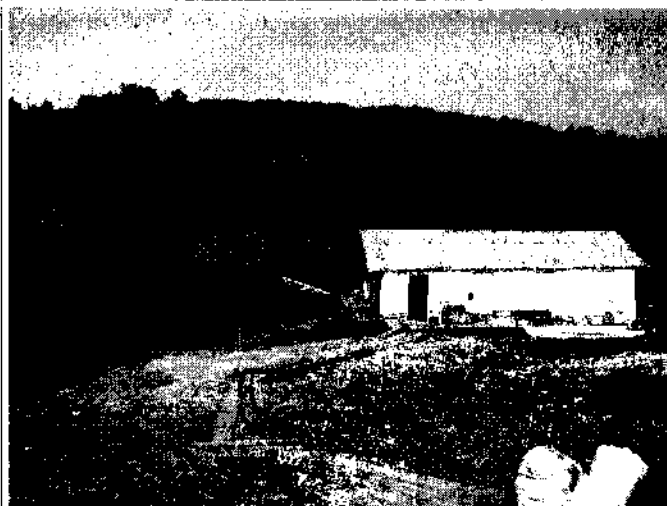
Quanto à vegetação presente nesta margem, esta apresenta-se muito mais preservada que na margem oposta, possuindo porte arbóreo bem desenvolvido. Cabe destacar que há possibilidade de correção de ângulo de curva de chegada na ponte, de forma a diminuir a tangência da curva até a ponte. No entanto, tal intervenção demandará a realização de aterro lateral à pista existente para implantação da pista, bem como necessitará de maior área de supressão de vegetação.

Figura 52: Margem direita - com vegetação ciliar preservada a fundo.

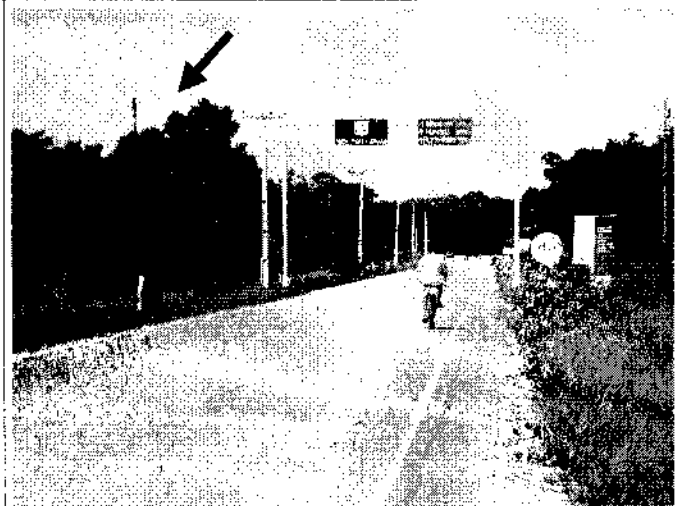
Na margem direita da rodovia, oposta à área urbana, não há demandas de indenização ou reassentamento, pois não há ocupantes da faixa de domínio da rodovia. Nesta margem o local de travessia de balsa também está deslocado do eixo da rodovia, o que faz com que os usuários da rodovia tenham que passar por uma curva abrupta para o acesso ao rio.

Figura 53: curva acentuada de chegada na ponte, com sua correção haverá aterramento e supressão lateral à pista atual (seta)

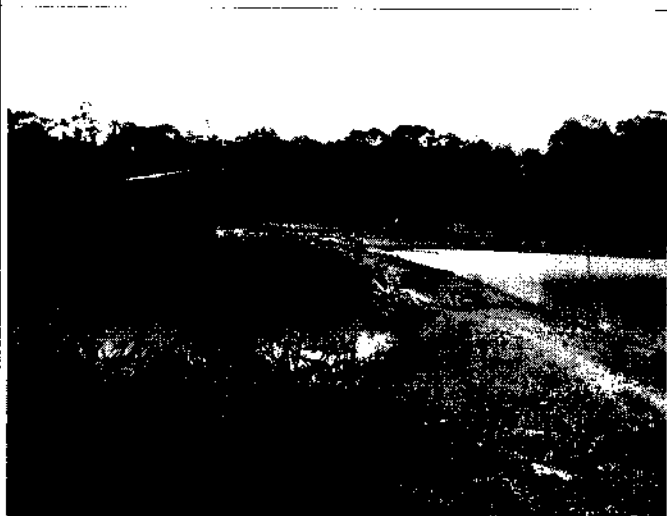
Figura 60: ocupação da faixa de domínio por posseiros

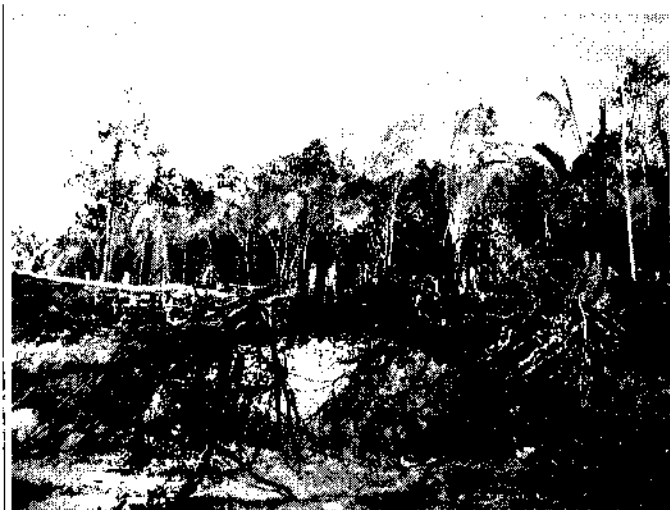
Figura 62: ocupação e desmatamento da faixa de domínio

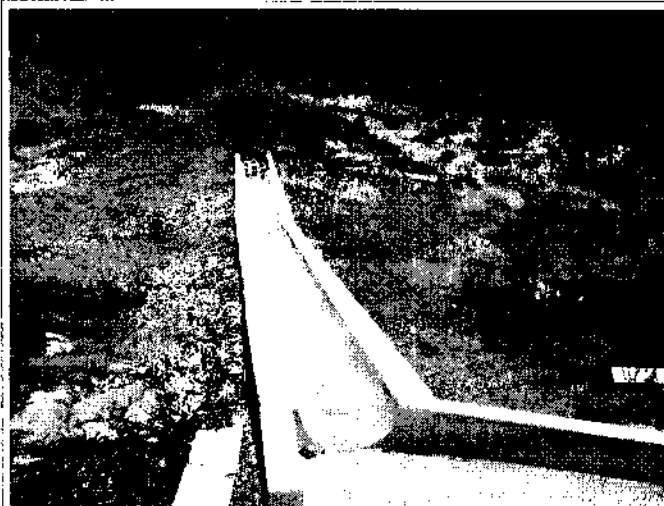
Figura 68: dissipador de energia instalado de forma incorreta, ainda causando sulcos erosivos

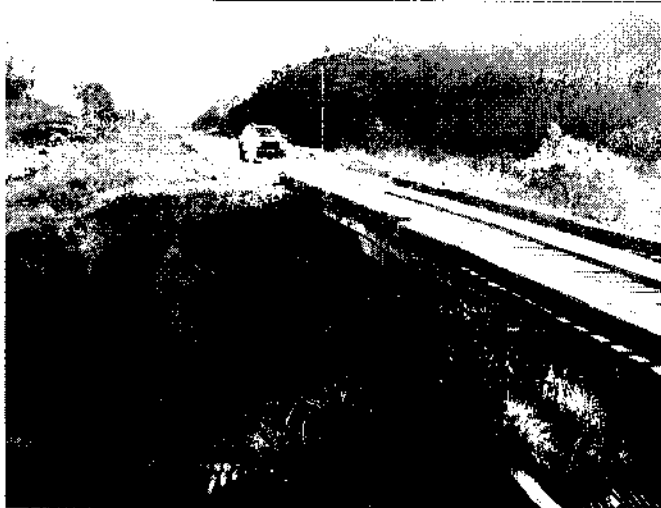
Figura 76: Igarapé 2 – ponte de madeira existente e em péssimas condições

No entanto, no projeto executivo apresentado somente prevê-se a construção de novos bueiros de concreto em substituição aos bueiros ármicos deteriorados. Assim, requer-se que o DNIT analise a possibilidade de construção de pontes nesses dois locais ao invés da construção de bueiros de concreto, tendo em vista que tais medidas beneficiam não só a manutenção da trafegabilidade da rodovia (visto que os bueiros ármicos, apesar de seus diâmetros, não suportaram a força desses igarapés), como também a possibilita o uso das pontes como passagens de fauna.

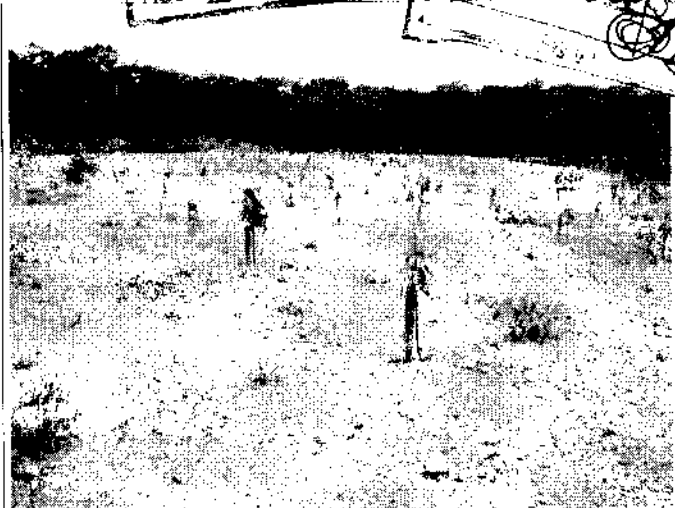
Figura 79: jazida com plantio de manga, jaca e pupunha

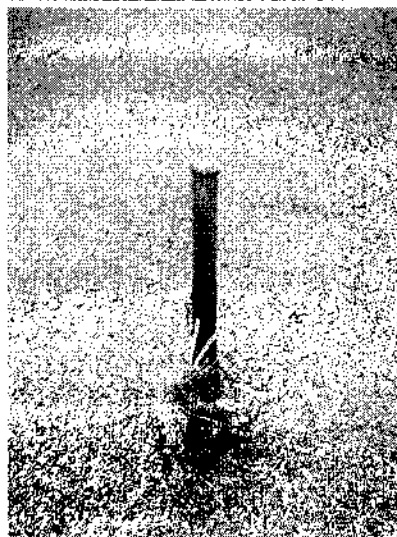
Figura 80: exemplo comum da falta de cuidados no plantio: não retirada do saco plástico que envolvia a muda

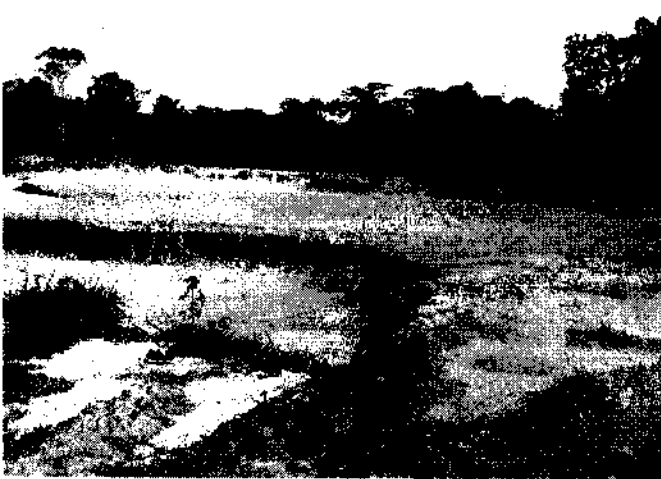
Figura 84: sinais de escavação recente

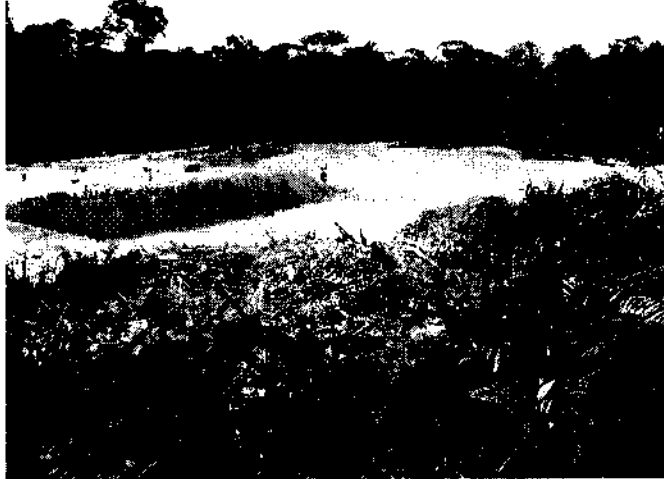
Figura 84: avanço da exploração do material em área florestal

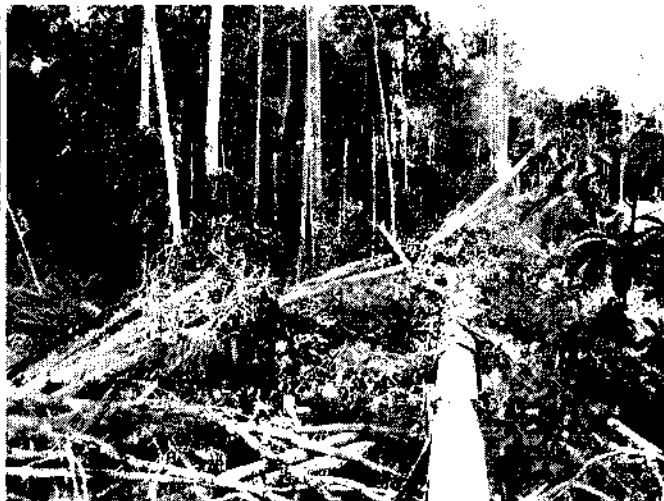
Figura 86: desmatamento realizado sem autorização

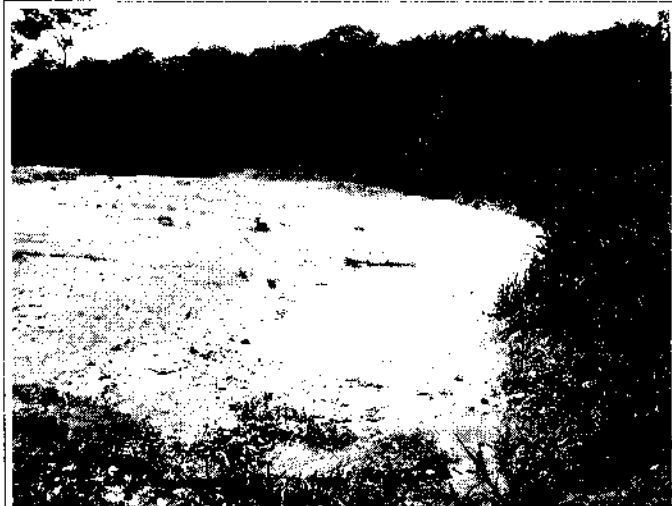
Figura 88: sinais de escavação recente

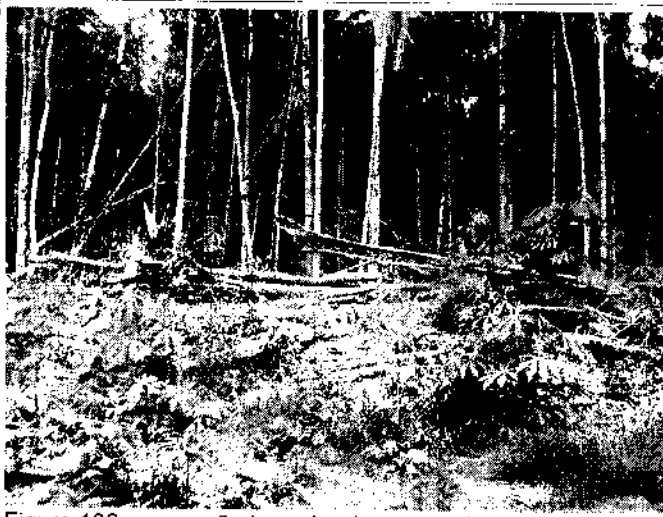
Além dessas áreas de empréstimo, também verificou-se duas áreas onde houve a realização de ações relacionadas a desmatamentos na faixa de domínio, as quais demandavam autorizações específicas a serem emitidas pelo IBAMA. Tal supressão irregular de vegetação foi realizada posteriormente ao Relatório de Vistoria 026/2006/COTRA/CGTMO/DILIC/IBAMA, descumprindo o Termo de Embargo nº 440208-C.

Figura 106: supressão irregular de vegetação

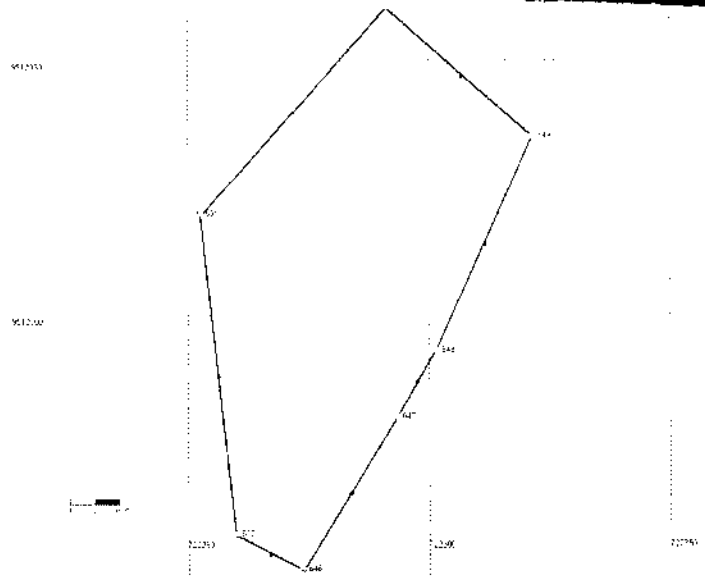
Figura 108: Representação básica da poligonal da área

Item DE 02	Coordenadas UTM: 20M 736315 / 9524446
DESMATAMENTO NA FAIXA DE DOMÍNIO	Tamanho da Área: 1,1225 hectare

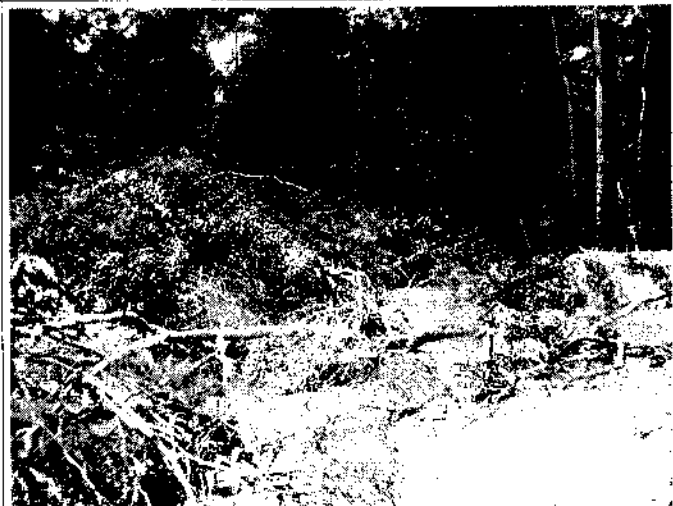
Figura 109: supressão irregular de vegetação	Figura 110: idem

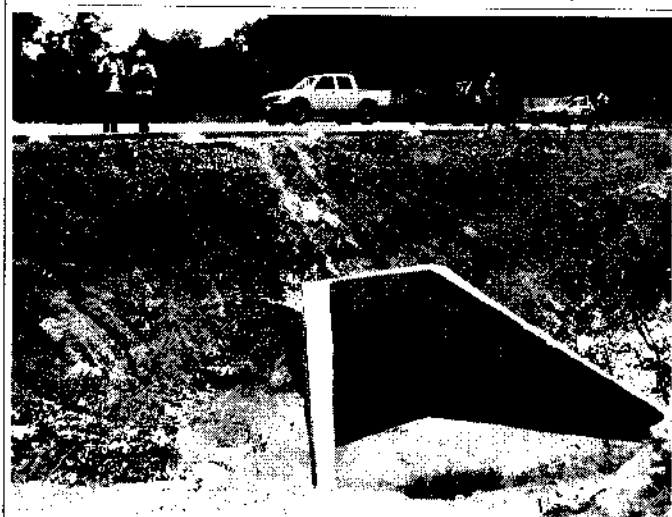
Item BU 01	BUEIRO SIMPLES CELULAR DE CONCRETO	Coordenada UTM: 20M 742580 / 9535407
------------	------------------------------------	--------------------------------------

Sem Intervenção em Área de Preservação Permanente (bueiro construído como alternativa para escoamento de empocamento lateral à rodovia, devido ao entupimento de outro bueiro)

Figura 112: bueiro recentemente construído

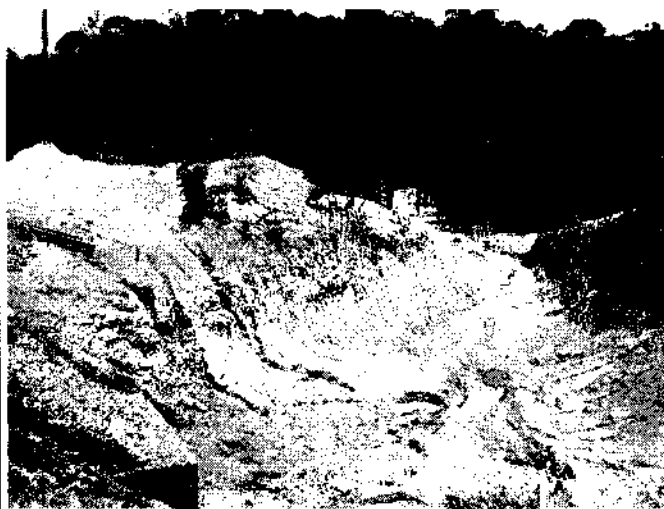
Figura 114: canal construído para futuro escoamento da água

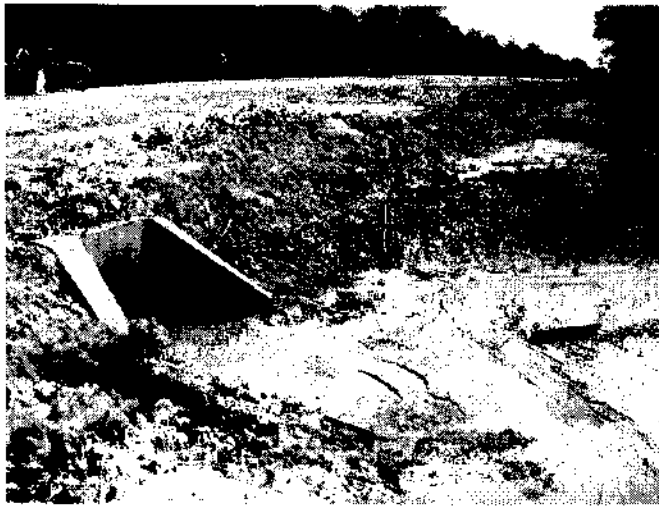
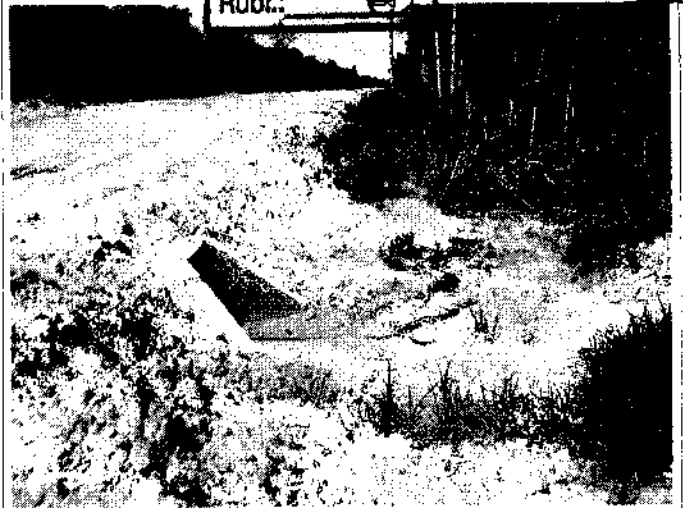
Item BU 05 | BUEIRO SIMPLES TUBULAR DE CONCRETO | Coordenada UTM: 20M 716180 / 9507134

Intervenção estimada em Área de Preservação Permanente:
 Lado direito: 10m (comprimento) X 20m (largura de 10m em cada margem) – 200 m2
 Lado esquerdo: 10m (comprimento) X 20m (largura de 10m em cada margem) - 200m2
 Total: 400 m2 (0,04 hectare)

Figura 122: bueiro recentemente trocado.

Figura 123: lado direito da rodovia

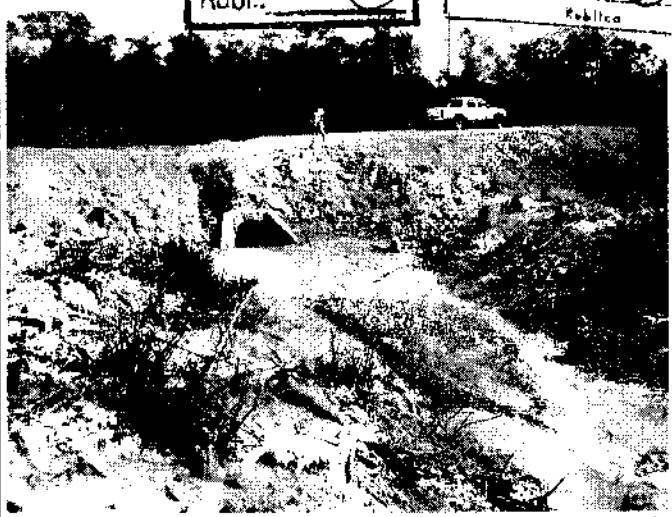
Item BU 07 | BUEIRO SIMPLES TUBULAR DE CONCRETO | Coordenada UTM: 20M 717008 / 9507768

Total: 600 m2 (0,06 hectare)

Figura 127: situação área de preservação permanente do lado esquerdo da rodovia

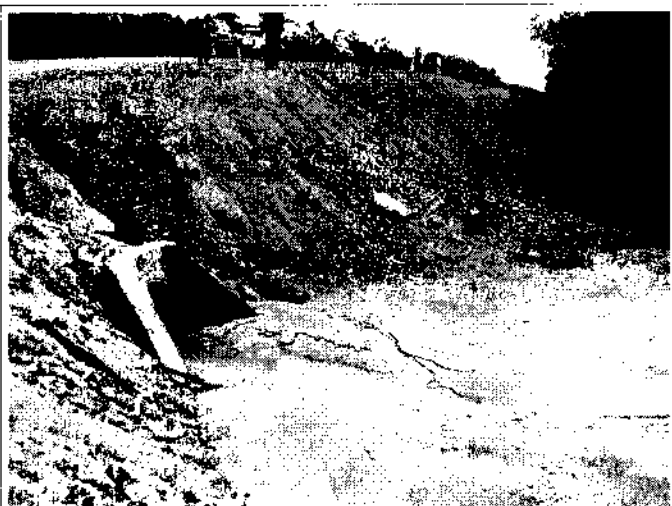
Item BU 08 | BUEIRO SIMPLES TUBULAR DE CONCRETO | Coordenada UTM: 20M 717488 / 9508130

Intervenção estimada em Área de Preservação Permanente:
Lado direito: 15m (comprimento) X 30m (largura de 15m em cada margem) – 450 m2
Lado esquerdo: 15m (comprimento) X 30m (largura de 15m em cada margem) – 450 m2
Total: 900 m2 (0,090 hectare)

Figura 128: situação área de preservação permanente do lado esquerdo da rodovia

Figura 129: troca recente sem medidas de controle de erosão

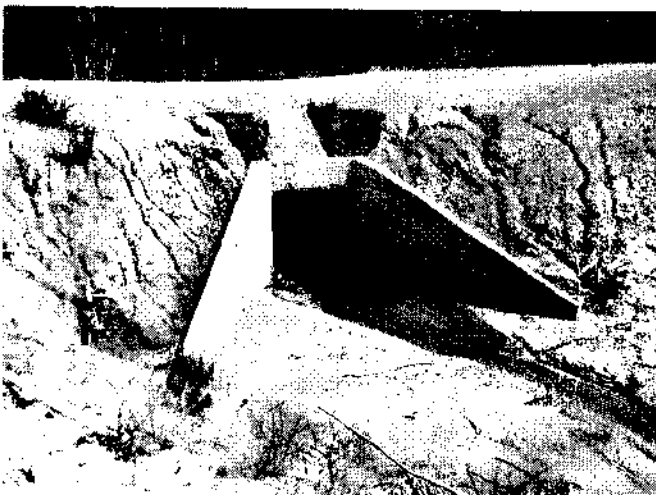
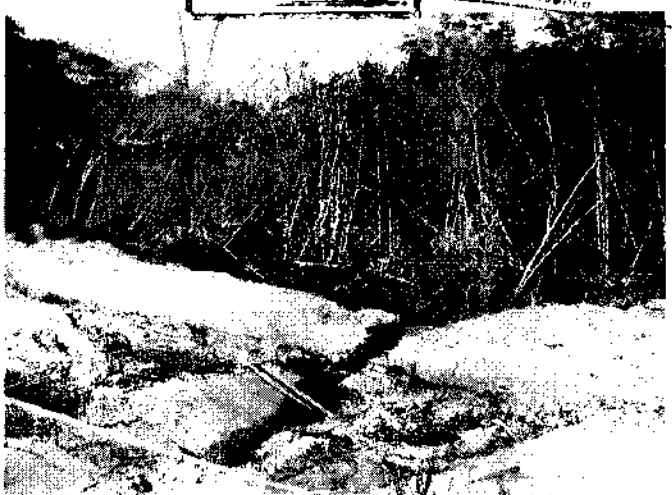
Item BU 09 | BUEIRO SIMPLES CELULAR DE CONCRETO | Coordenada UTM: 20M 717855 / 9508389

Intervenção estimada em Área de Preservação Permanente:
Lado direito: 20m (comprimento) X 40m (largura de 20m em cada margem) – 800 m2
Lado esquerdo: 10m (comprimento) X 30m (largura de 15m em cada margem) - 300m2
Total: 1100 m2 (0,11 hectare)

Figura 130: bueiro recentemente trocado, sem quaisquer medidas de contenção de erosão. (lado esquerdo)

Figura 131: construção de desvio para troca de bueiro, causou alagamento à montante, bem como mortandade da vegetação (lado direito)

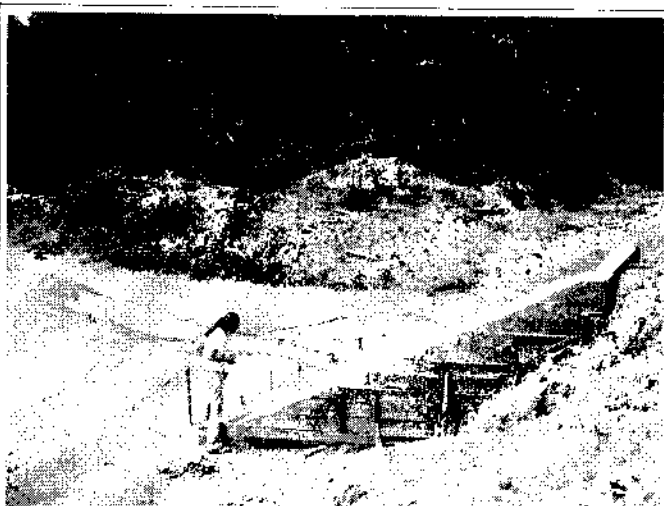
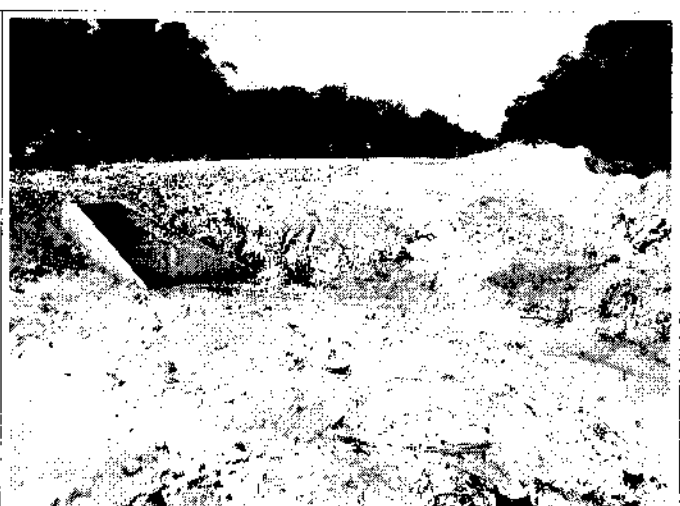
Item BU 10 | BUEIRO SIMPLES CELULAR DE CONCRETO | Coordenada UTM: 20M 718088 / 9508565

Intervenção estimada em Área de Preservação Permanente:
 Lado direito: 20m (comprimento) X 40m (largura de 20m em cada margem) – 800 m2
 Lado esquerdo: 10m (comprimento) X 20m (largura de 10m em cada margem) - 200m2
 Total: 1000 m2 (0,10 hectare)

Figura 132: bueiro recentemente trocado, com intervenção em área de preservação permanente. (lado esquerdo)

Figura 133: área de preservação permanente do lado direito da rodovia

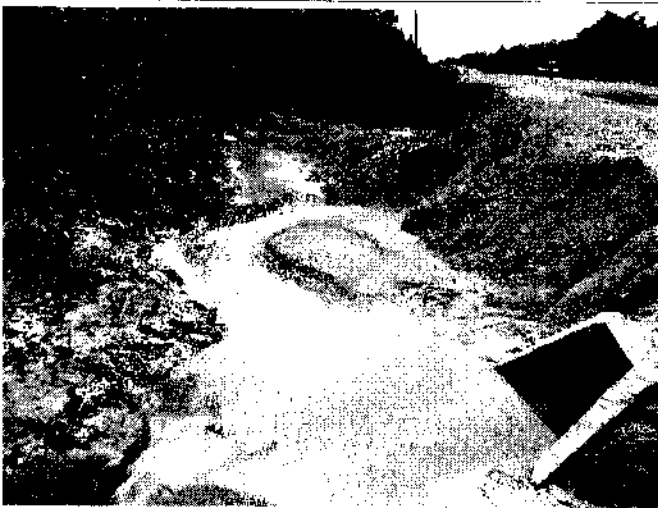
Lado esquerdo: 10m (comprimento) X 20m (largura de 10m em cada margem) – 200 m2

Total: 400 m2 (0,04 hectare)

Figura 140: lado esquerdo da rodovia

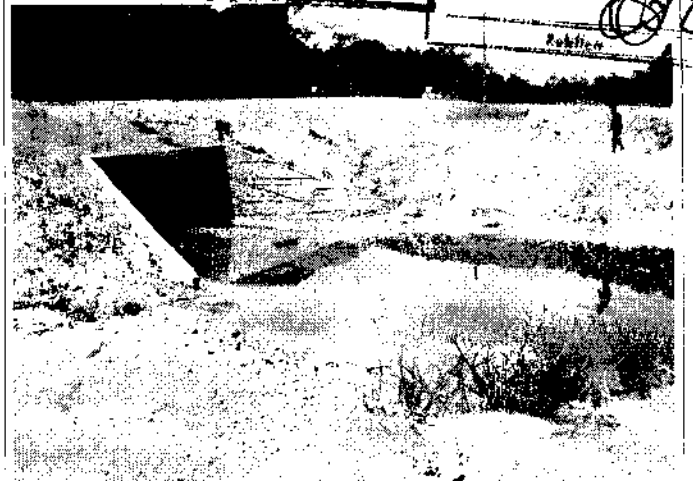
Figura 142: bueiro recentemente trocado, com intervenção em área de preservação permanente.

Figura 143: lado direito da rodovia
