**MINISTÉRIO DO MEIO AMBIENTE  
INSTITUTO BRASILEIRO DO MEIO AMBIENTE E DOS RECURSOS NATURAIS  
RENOVÁVEIS - IBAMA**

**SUPERINTENDÊNCIA DO ESTADO DO AMAZONAS - SUPES  
DIVISÃO TÉCNICA - DITEC**

**RELATÓRIO DE VISTORIA**

<b>1. Nº DA ORDEM DE FISCALIZAÇÃO</b> AM 08585	<b>2. NOME DA OPERAÇÃO</b> VISTORIA EM TRECHO DA BR 319	<b>3. NOME E CÓDIGO DA UNIDADE</b> SUPES/AM
---	--	--

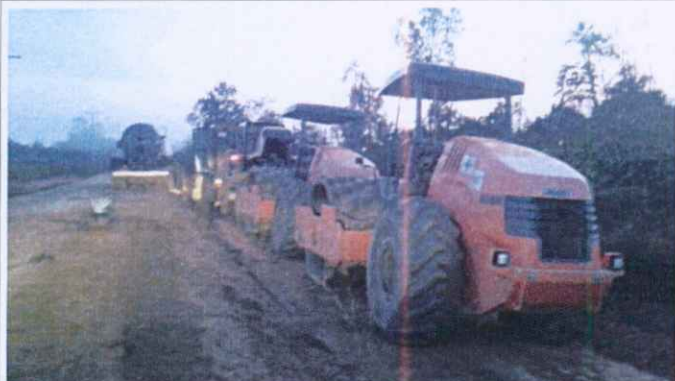
Vários rolos pé de carneiro em uso na estrada

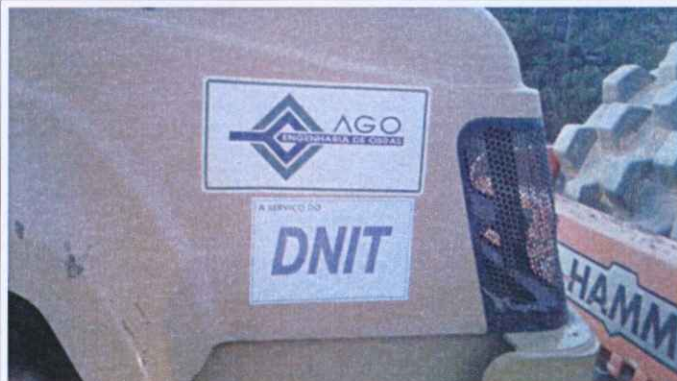
Máquina em uso a serviço do DNIT na estrada

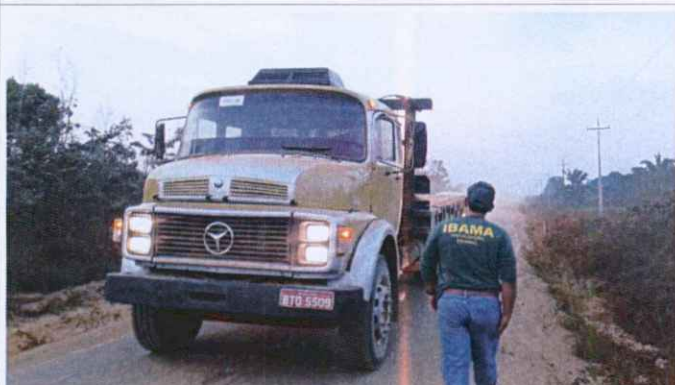
Caminhão a serviço da rodovia

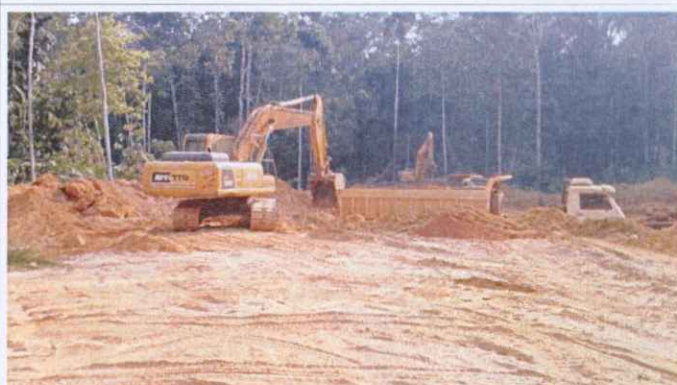
Máquina e equipamentos em uso a serviço da rodovia

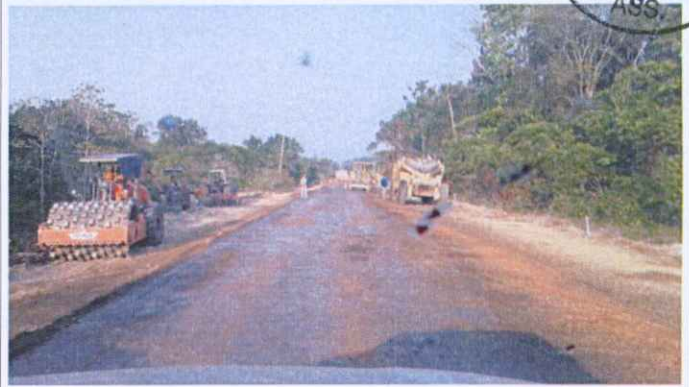
Máquinas em uso operação na estrada

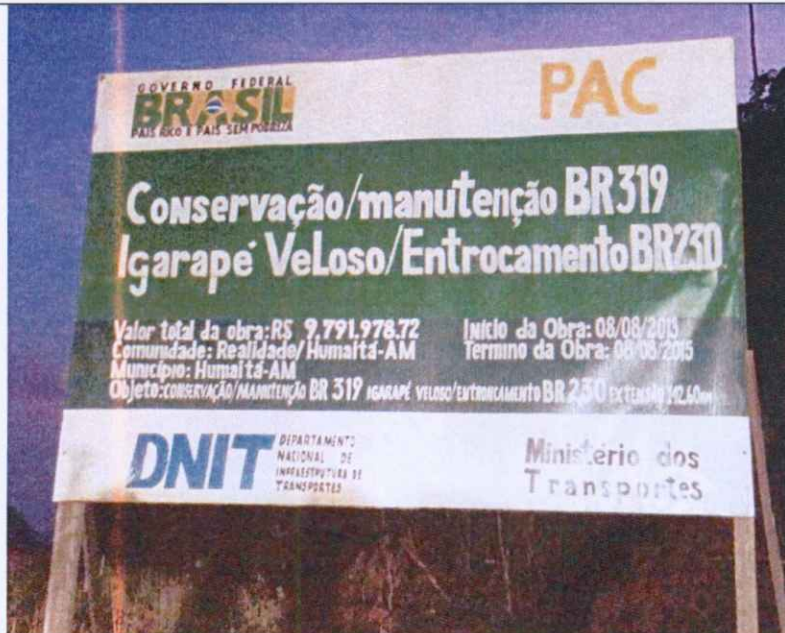
No entroncamento da BR 230 com a BR 319, foi identificada uma placa de obras do Governo Federal (coordenadas geográficas: 07° 16' 26,8" S e 63° 05' 42,5" W) que trata a respeito da execução dos serviços de conservação/manutenção BR 319 – Igarapé Veloso/Entroncamento BR 230 – Extensão: 142,6 km. A obra tem orçamento de R\$ 9.791.978,72, com data de início dos trabalhos em 08/08/2013 e finalização até 08/08/2015.

Placa de identificação da Obra

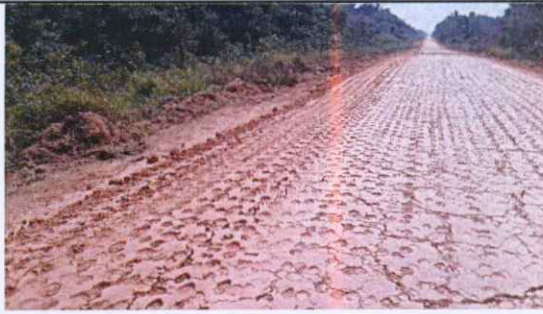
Serviço realizado na estrada

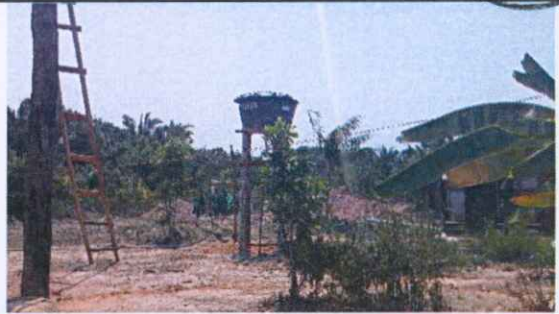
Alojamento da empresa Ipê Construtora

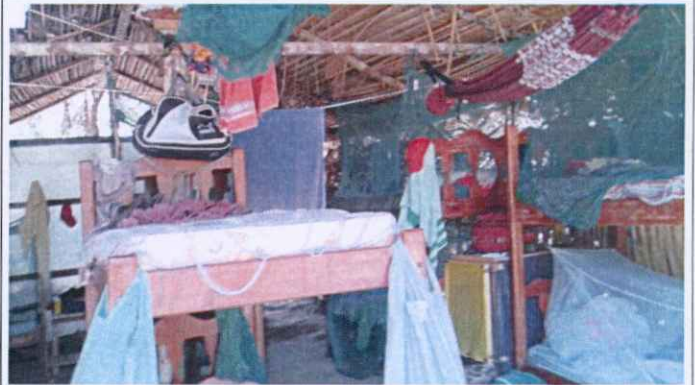
Vista interna do alojamento

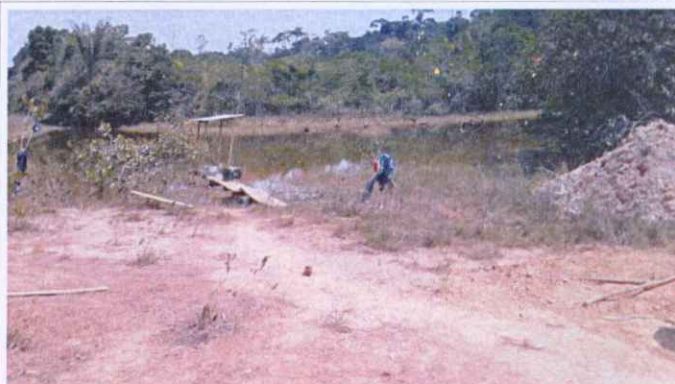
Captação de água do lago
