SERVIÇO PÚBLICO FEDERAL
MINISTÉRIO DO MEIO AMBIENTE
INSTITUTO BRASILEIRO DO MEIO AMBIENTE E DOS RECURSOS NATURAIS RENOVÁVEIS

RELATORIO DE VISTORIA Nº 026 / 2006 – COTRA/CGTMO/DILIC/IBAMA

Assunto: Vistoria técnica à BR-319/AM, com objetivo de verificação de irregularidades relacionadas às obras de pavimentação da rodovia.

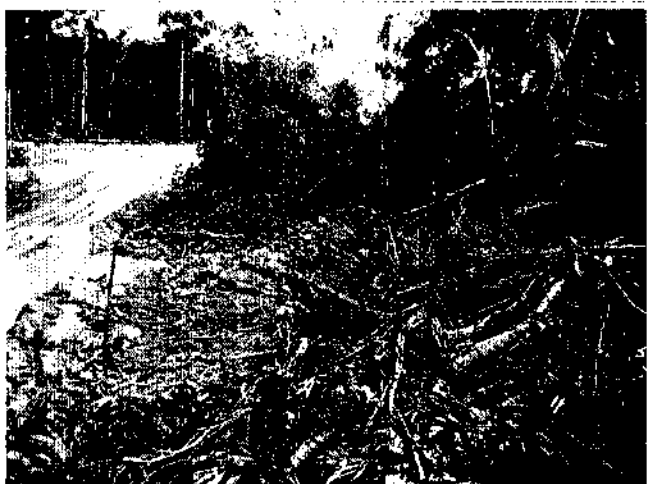
Figura 3: desmatamento realizado para implantação de caminho de serviço para .

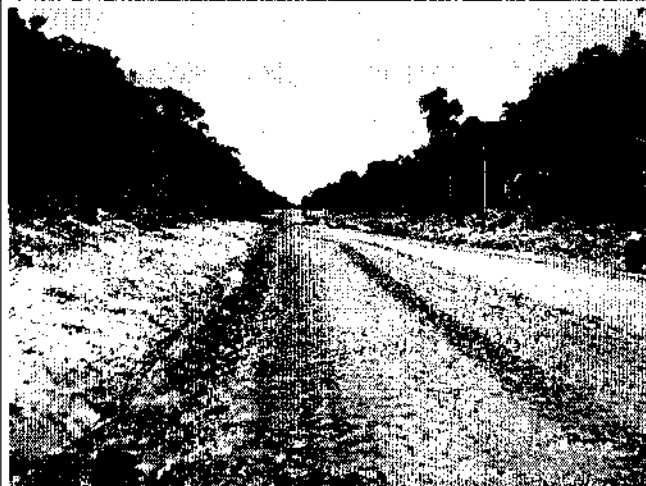
Figura 7: desmatamento na faixa de domínio ao longo das margens da rodovia

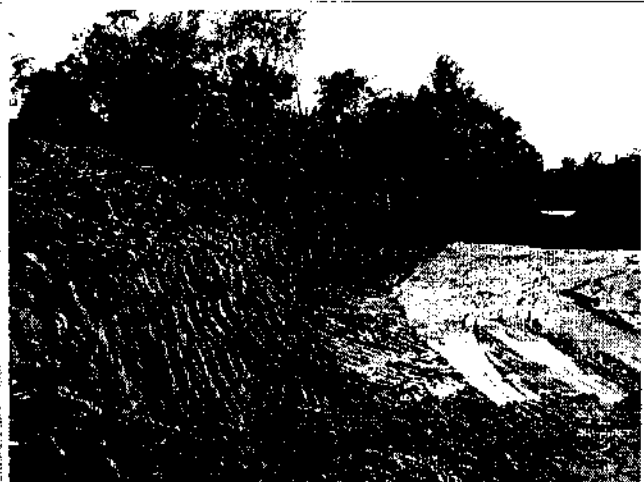
Figura 14: retirada de camadas de solo, com marcas da retroescavadeira utilizada.

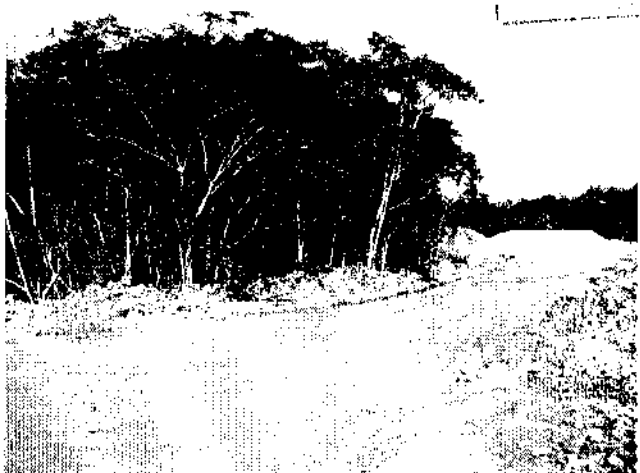
Figura 16: abertura de acesso ao local, com aterramento de vegetação constatado, sendo que constata-se que não há qualquer controle de erosão.

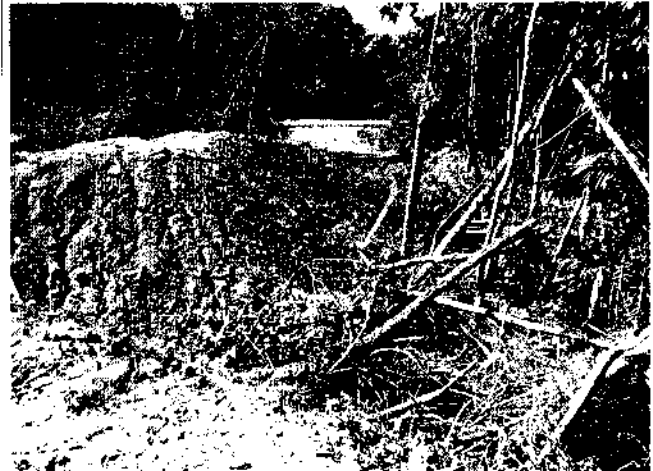
- **Aterramento de Vegetação:** não foi possível verificar se toda a área levantada foi objeto de desmatamento para a sua implantação, no entanto verifica-se que houve aterramento de pequena parte da vegetação anteriormente existente, pela movimentação do maquinário utilizado na retirada da argila..
- **Retirada de solo:** devido ao uso como jazida de argila para as obras de pavimentação, foi retirada uma camada considerável do solo dessa área, tal situação foi realizada sem qualquer licenciamento ambiental, e demanda ações de recuperação dessa área degradada de forma a permitir a revegetação do local.
- **Ausência de qualquer controle de erosão:** não foram visualizados quaisquer tipos de controle de processos erosivos no local, tal fato potencializa as condições de desenvolvimento de sulcos de erosão e/ou ravinamentos posteriores.

Figura 18: Aterramento de vegetação causado pelo maquinário pode ser constatado no local.

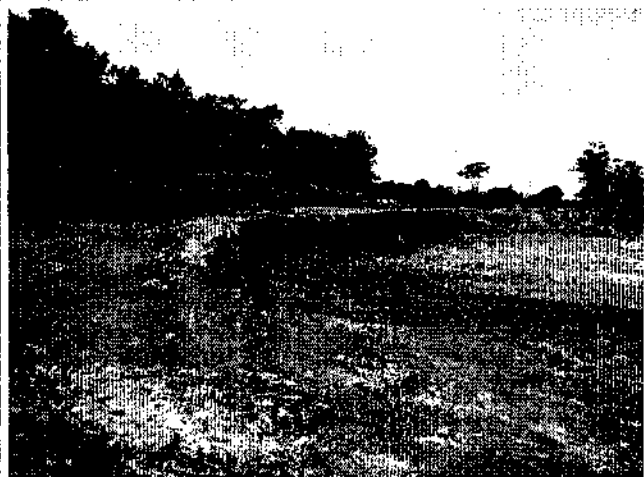
Figura 22: retirada de camadas de solo, com marcas da retroescavadeira utilizada.

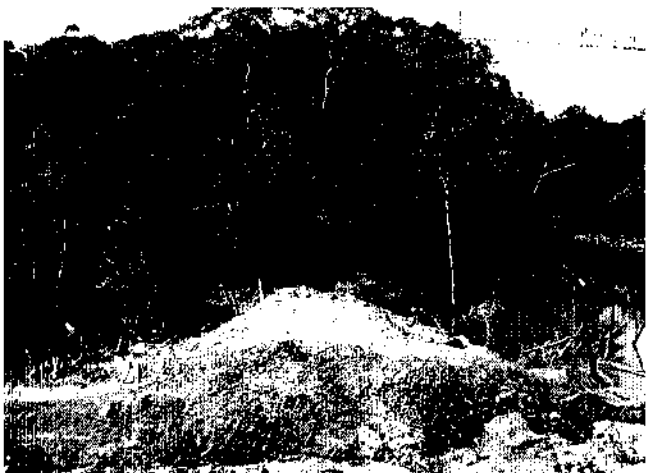
Figura 24: Aterramento de vegetação pode ser constatado no local.

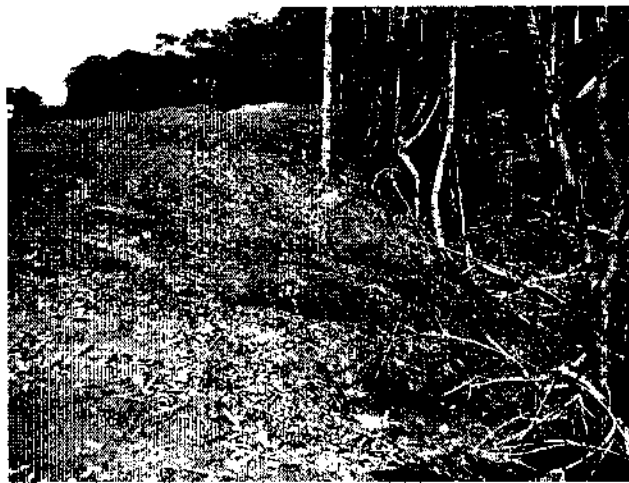
Figura 26: Aterramento de vegetação pode ser constatado no local.

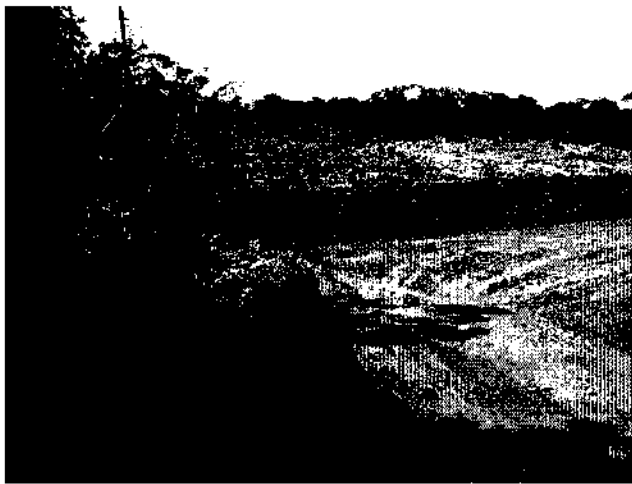
- Aterramento de Vegetação: não foi possível verificar se toda a área levantada foi objeto de desmatamento para a sua implantação. No entanto verifica-se que houve aterramento de parte da vegetação anteriormente existente, pela movimentação do maquinário utilizado na retirada da argila.
- Retirada de solo: devido ao uso como jazida de argila para as obras de pavimentação, foi retirada uma camada considerável do solo dessa área, tal situação foi realizada sem qualquer licenciamento ambiental, e demanda ações de recuperação dessa área degradada de forma a permitir a revegetação do local.
- Ausência de qualquer controle de erosão: não foram visualizados quaisquer tipos de controle de processos erosivos no local, tal fato potencializa as condições de desenvolvimento de sulcos de erosão e/ou ravinamentos posteriores.

Figura 31: visão geral da área vistoriada, com movimentação de solo e aterramento de vegetação..

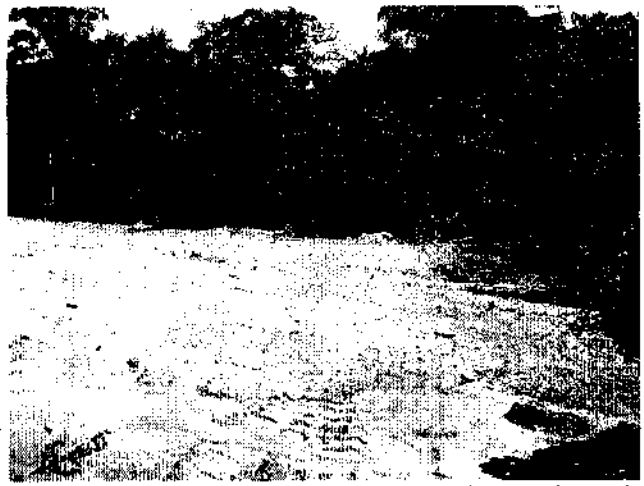
Figura 34: não foram visualizados quaisquer tipos de controle de erosão no local.

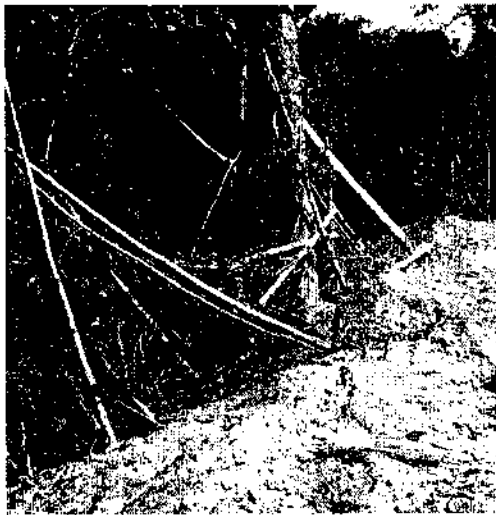
- **Aterramento de Vegetação:** não foi possível verificar se toda a área levantada foi objeto de desmatamento para a sua implantação. No entanto verifica-se que houve aterramento de parte da vegetação anteriormente existente, pela movimentação do maquinário utilizado na retirada da argila.
- **Retirada de solo:** devido ao uso como jazida de argila para as obras de pavimentação, foi retirada uma camada considerável do solo dessa área, tal situação foi realizada sem qualquer licenciamento ambiental, e demanda ações de recuperação dessa área degradada de forma a permitir a revegetação do local.
- **Ausência de qualquer controle de erosão:** não foram visualizados quaisquer tipos de controle de processos erosivos no local, tal fato potencializa as condições de desenvolvimento de sulcos de erosão e/ou ravinamentos posteriores.

Figura 39: Aterramento de vegetação.

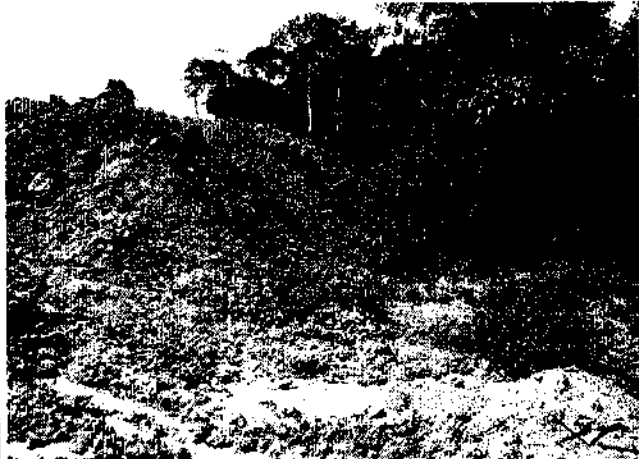
Figura 40: movimentação do solo em direção à vegetação lateral.

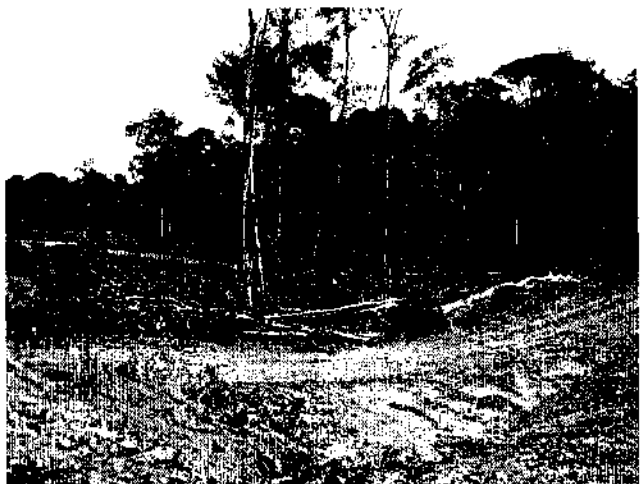
Figura 45: Visão geral da área com desmatamento generalizado.

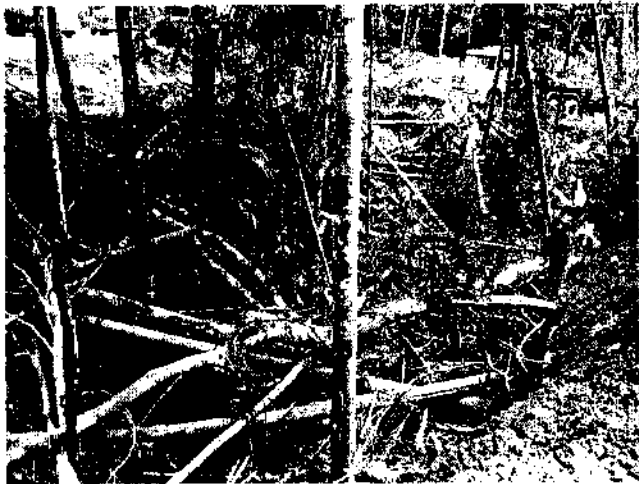
Figura 46: deposição dos troncos derrubados no entorno da área.

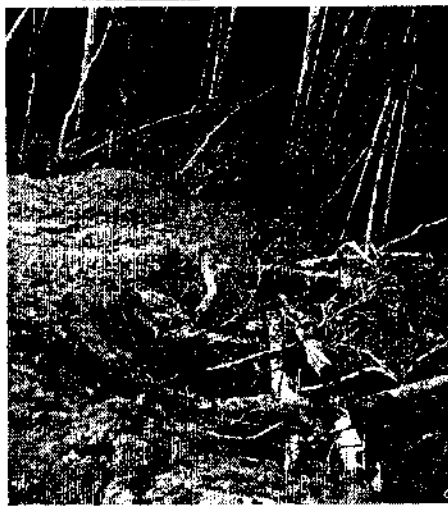
Figura 47: aterramento de vegetação, que pode ser observado em todo o entorno da área

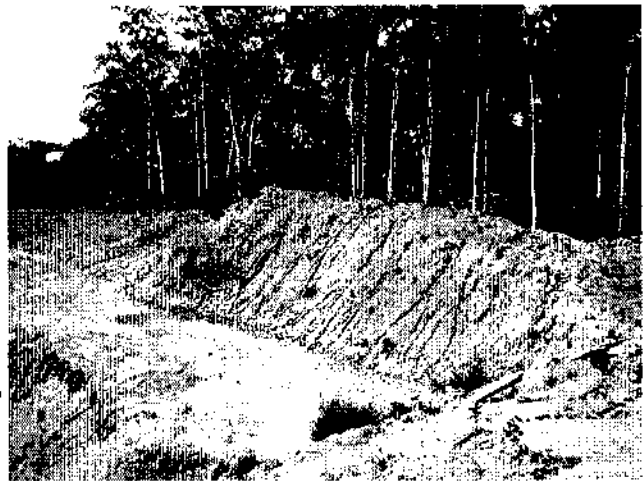
- Retirada de solo: devido ao uso como jazida de argila para as obras de pavimentação, foi retirada uma camada considerável do solo dessa área, tal situação foi realizada sem qualquer licenciamento ambiental, e demanda ações de recuperação dessa área degradada de forma a permitir a revegetação do local.
- Ausência de qualquer controle de erosão: apesar de plantio de algumas mudas no local, não foram visualizados quaisquer tipos de controle eficientes de processos erosivos no local, tal fato potencializa as condições de desenvolvimento de sulcos de erosão e/ou ravinamentos posteriores.

Figura 50: movimentação de solo, com acúmulo lateral à vegetação.

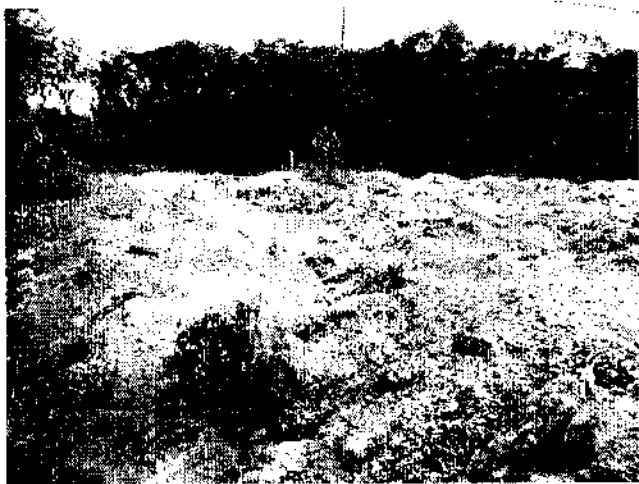
- Deposição inadequada de solo: a área foi utilizada para deposição de argila excedente das obras de pavimentação, tal situação foi realizada sem qualquer licenciamento ambiental, e demanda ações de recuperação dessa área degradada de forma a permitir a revegetação do local.
- Ausência de qualquer controle de erosão: não foram visualizados quaisquer tipos de controle de processos erosivos no local, tal fato potencializa as condições de desenvolvimento de sulcos de erosão e/ou ravinamentos posteriores.

Figura 52: deposição de material argiloso sem recuperação do local, nem execução de medidas de controle de processos erosivos.

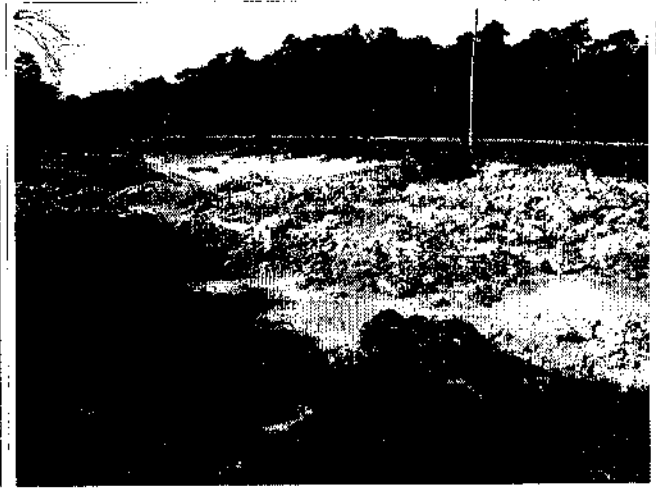
- Deposição inadequada de solo: a área foi utilizada para deposição de argila excedente das obras de pavimentação, tal situação foi realizada sem qualquer licenciamento ambiental, e demanda ações de recuperação dessa área degradada de forma a permitir a revegetação do local.
- Ausência de qualquer controle de erosão: não foram visualizados quaisquer tipos de controle de processos erosivos no local, tal fato potencializa as condições de desenvolvimento de sulcos de erosão e/ou ravinamentos posteriores.

Figura 54: deposição inadequada da argila excedente das obras de pavimentação da rodovia.

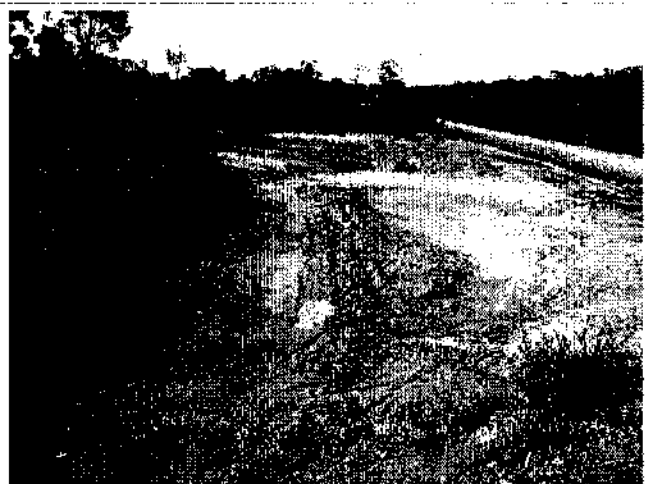
- Retirada de solo: devido ao uso como jazida de argila para as obras de pavimentação, foi retirada uma camada considerável do solo dessa área, tal situação foi realizada sem qualquer licenciamento ambiental, e demanda ações de recuperação dessa área degradada de forma a permitir a revegetação do local.
- Ausência de qualquer controle de erosão: não foram visualizados quaisquer tipos de controle de processos erosivos no local, tal fato potencializa as condições de desenvolvimento de sulcos de erosão e/ou ravinamentos posteriores.

Figura 56: visão geral da área, com retirada recente de argila

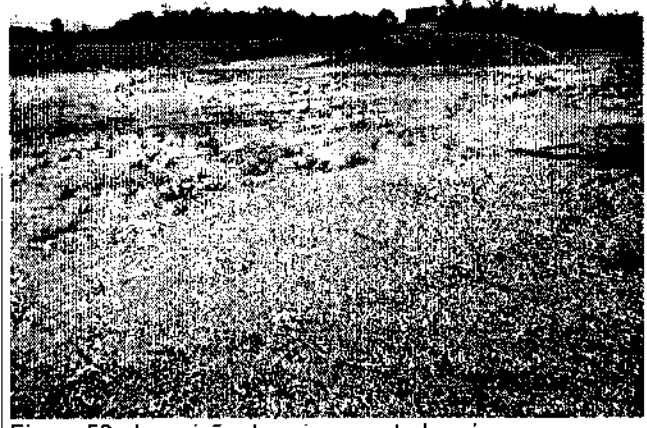
- Ausência de qualquer controle de erosão: não foram visualizados quaisquer tipos de controle de processos erosivos no local, tal fato potencializa as condições de desenvolvimento de sulcos de erosão e/ou ravinamentos posteriores.

Figura 58: deposição de seixos em toda a área.

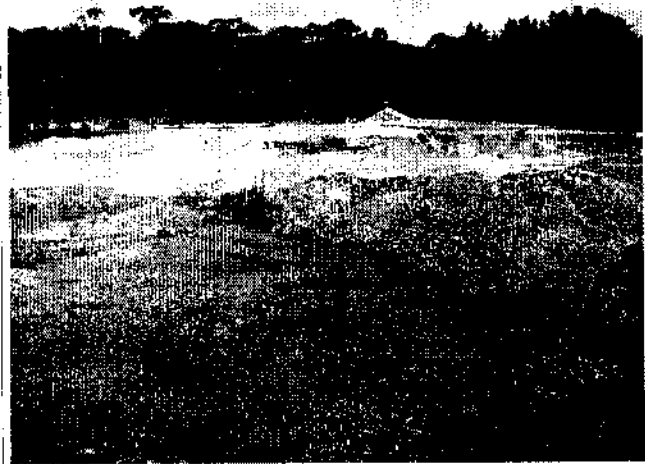
- Ausência de qualquer controle de erosão: não foram visualizados quaisquer tipos de controle de processos erosivos no local, tal fato potencializa as condições de desenvolvimento de sulcos de erosão e/ou ravinamentos posteriores.

Figura 60: deposição de seixos em toda a área.

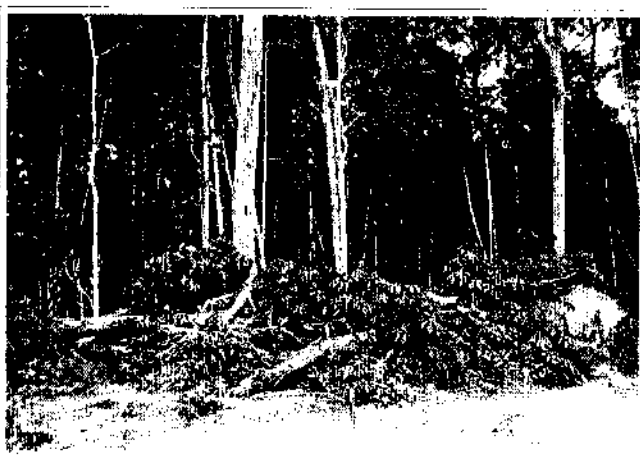
Figura 65: deposição dos troncos derrubados sobre a vegetação nas bordas da área.

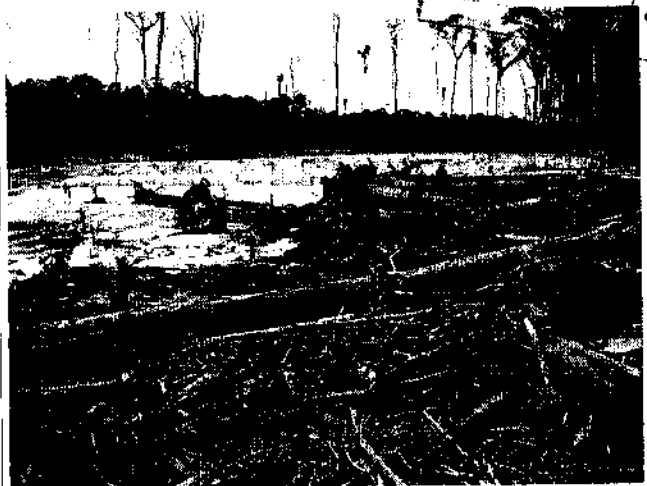
Figura 74: desmatamento recente da área.

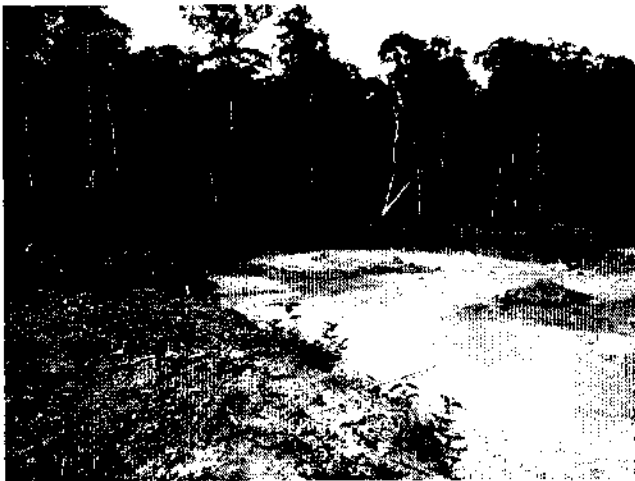
Figura 79: retirada de argila em direção à vegetação .

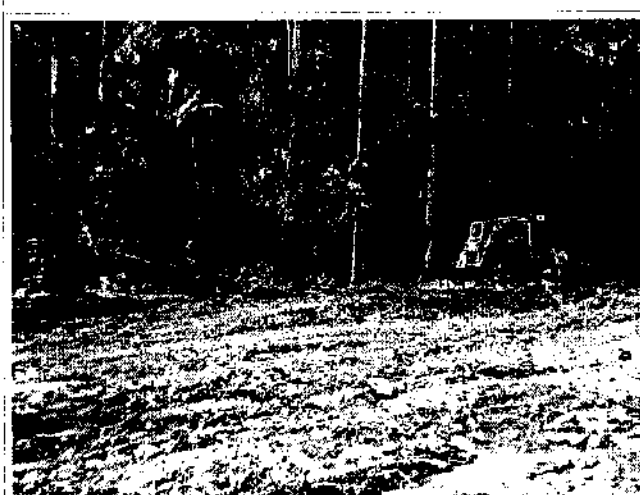
(Obs.: pelo desmatamento o empreendedor foi notificado a comparecer à Superintendência Estadual do Amazonas para apresentar defesa, bem como foi lacrados o trator-esteira Caterpillar DE – Lacre nº B010883 - e a retro-escavadeira 320C-L – Lacre B010866 - utilizados no desmatamento e na retirada da argila)

Figura 81: trator-esteira usado no desmatamento no momento da vistoria.

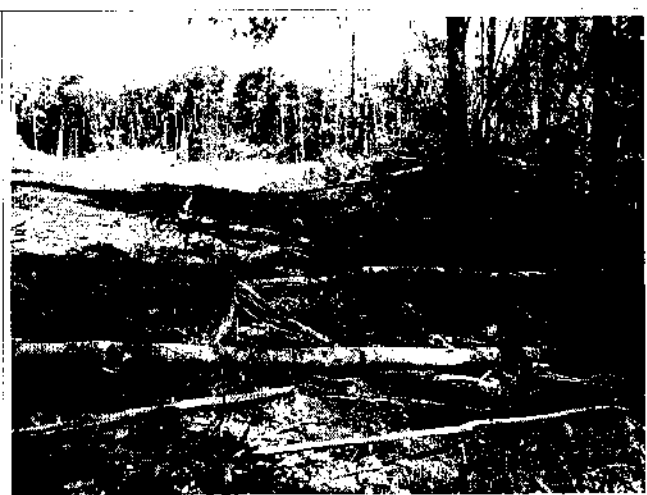
Figura 82: visão geral da área, tendo uma idéia da extensão do desmatamento.

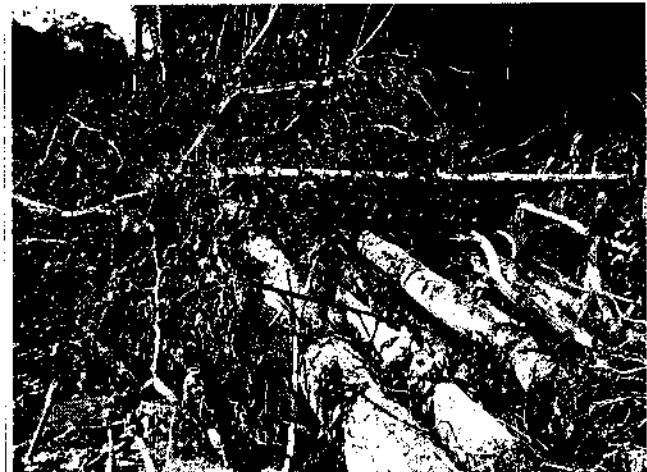
Figura 84 : desmatamento recente da área .

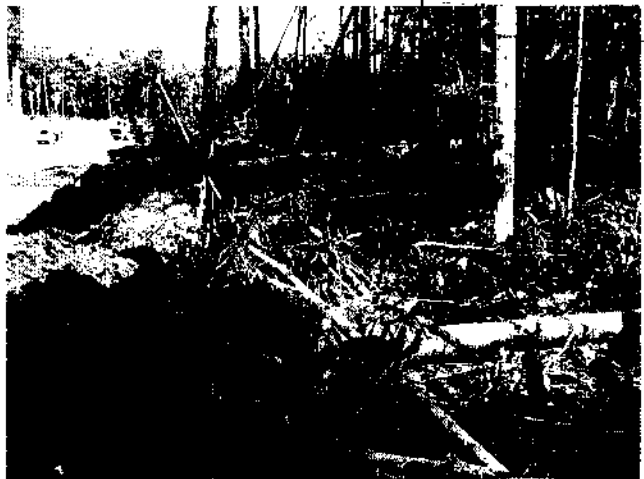
Figura 86: desmatamento recente da área.

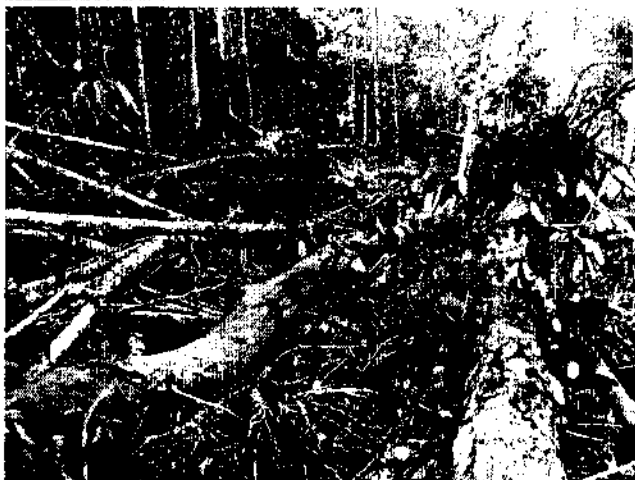
Figura 87: deposição dos troncos derrubados em toda a área.

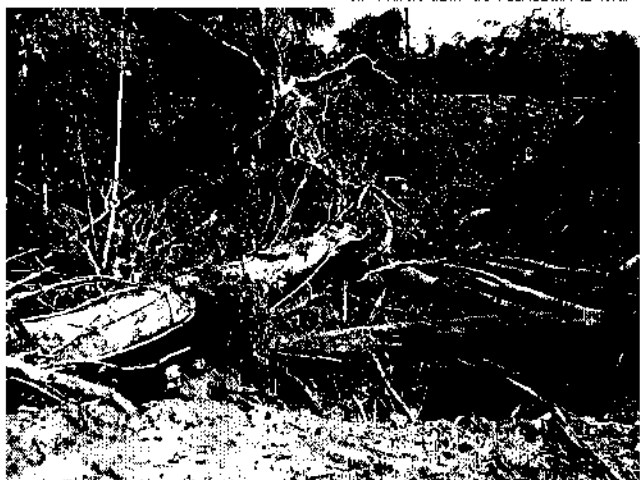
Figura 88: desmatamento recente da área.

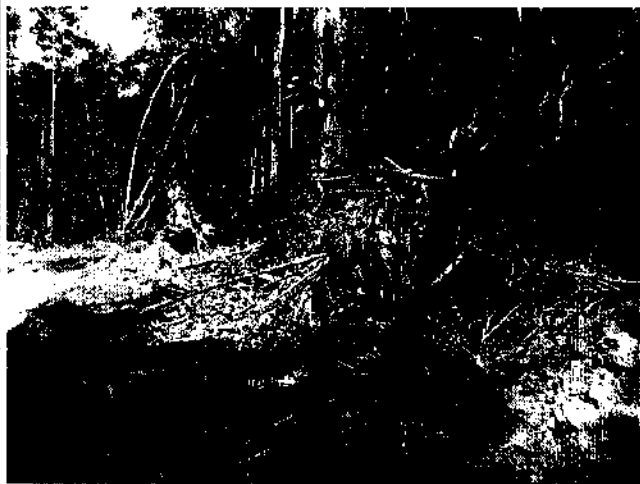
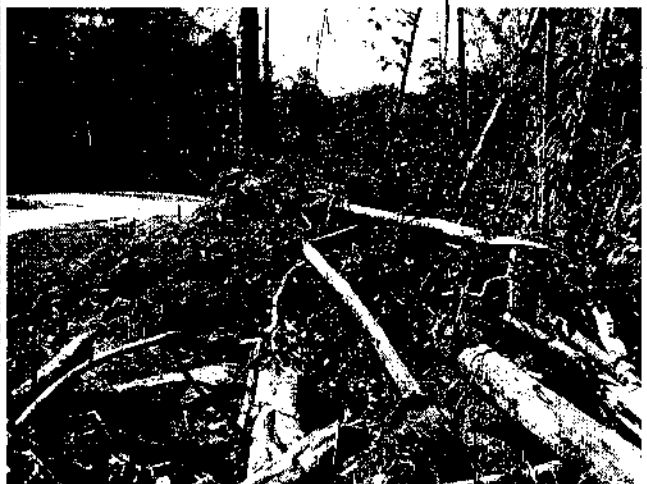
Figura 91: deposição dos troncos derrubados em toda a área. Figura 92 : desmatamento recente da área.

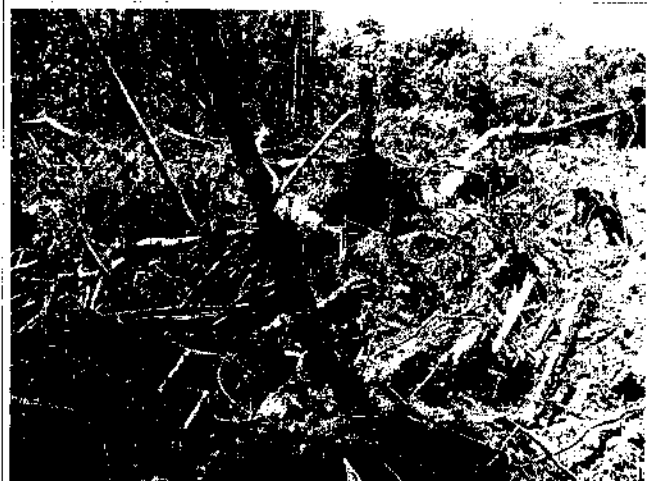
Figura 96: desmatamento recente da área .

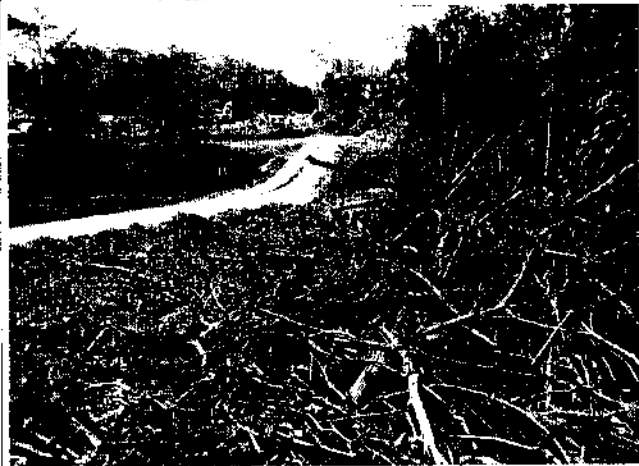
Figura 100: desmatamento recente da área.

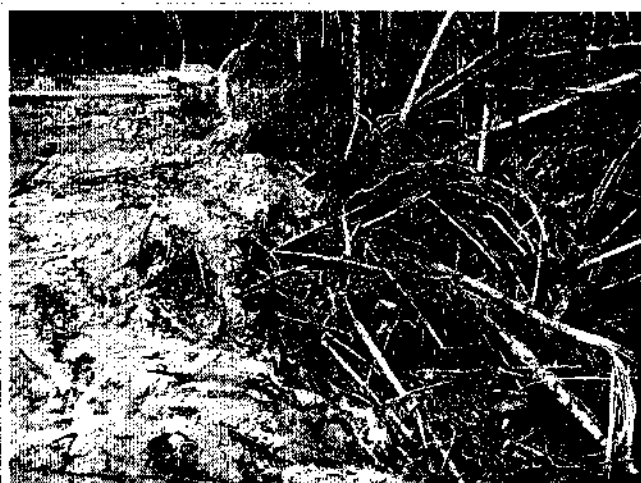
Figura 102: desmatamento e aterramento de vegetação do entorno.

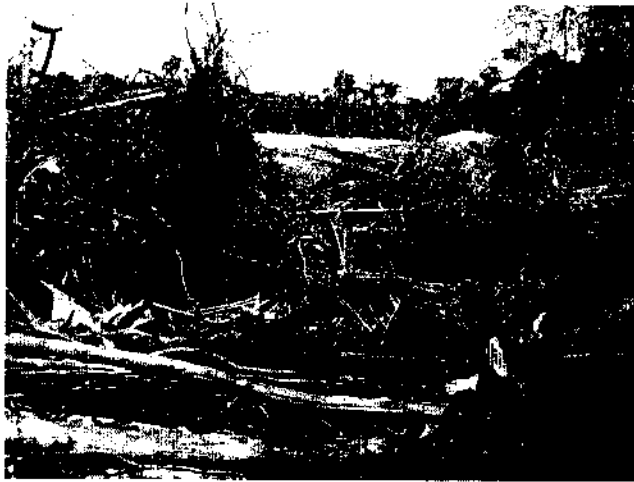
Figura 103: desmatamento recente da área

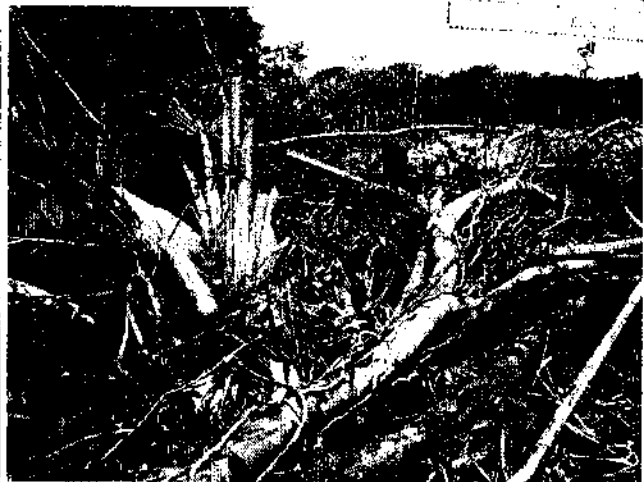
Figura 104: desmatamento recente da área .

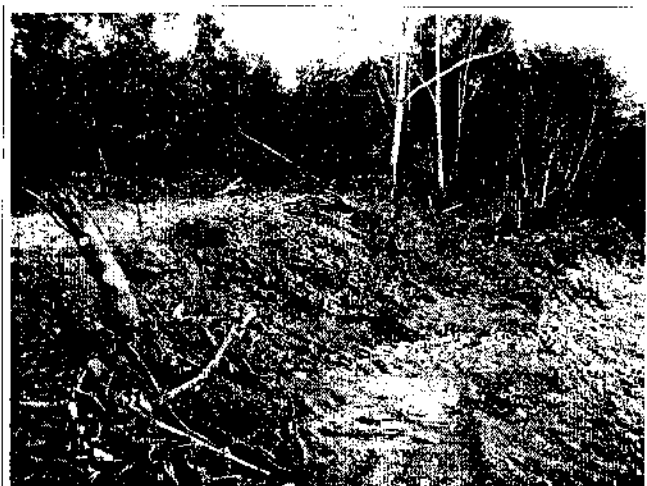
Figura 106: desmatamento e aterramento de vegetação do entorno.

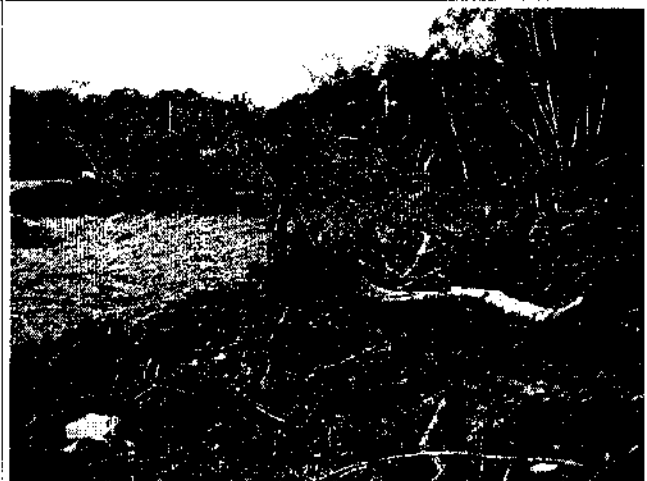
Figura 108 : desmatamento recente da área .

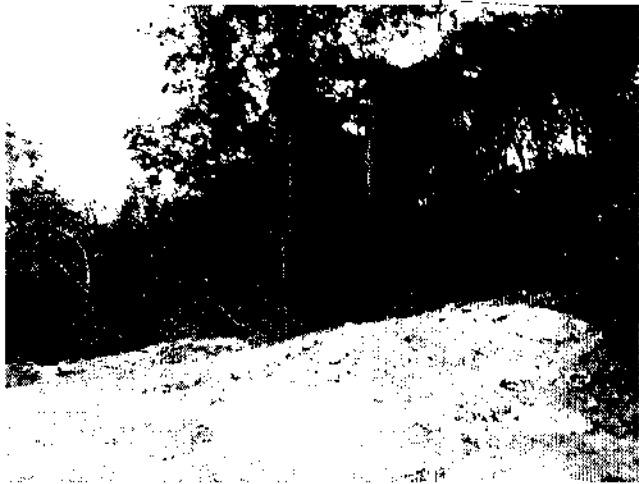
Figura 110: desmatamento e aterramento de vegetação do entorno.

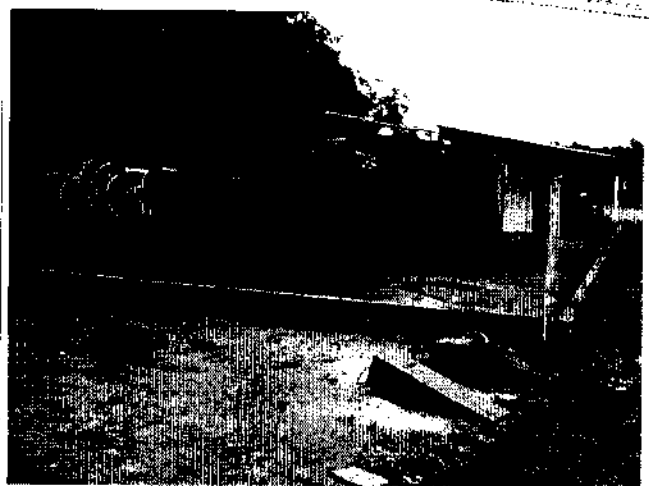
Figura 118: posto de abastecimento sem licenciamento ambiental

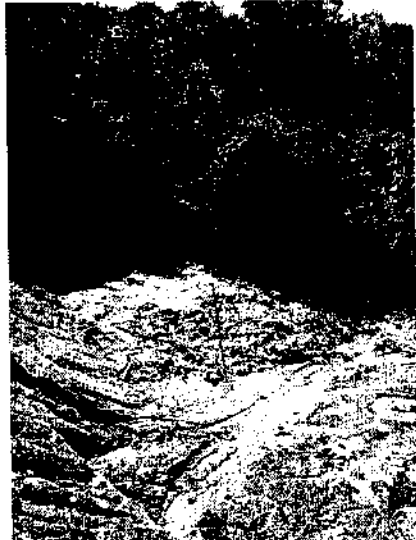
Figura 120: alto grau de assoreamento do curso d'água.

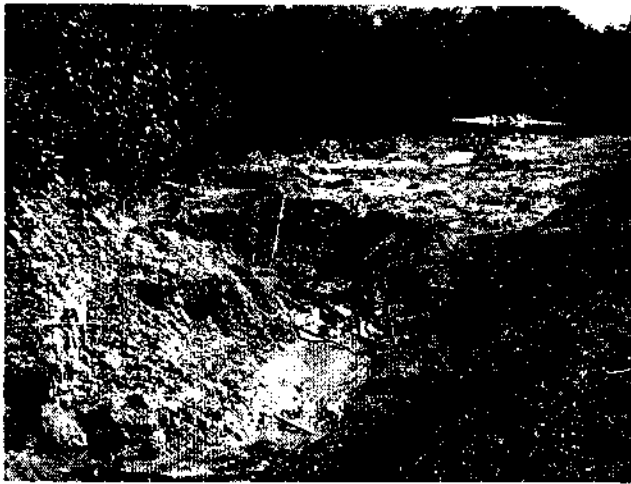
Figura 121: aterramento de áreas de preservação permanente

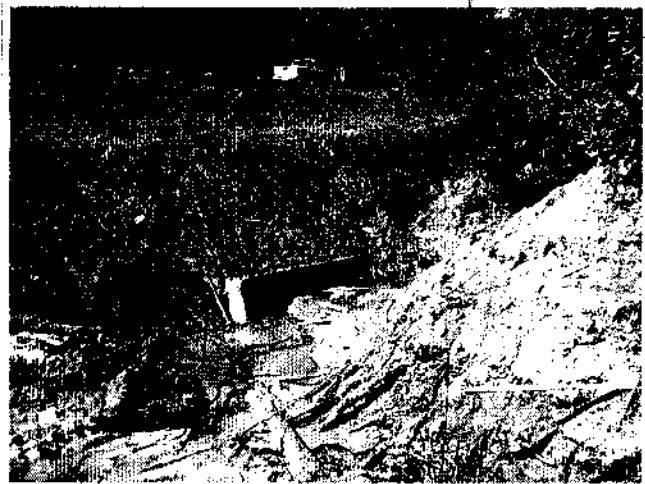
Figura 122: bueiro quase que completamente coberto por carreamento de solo.

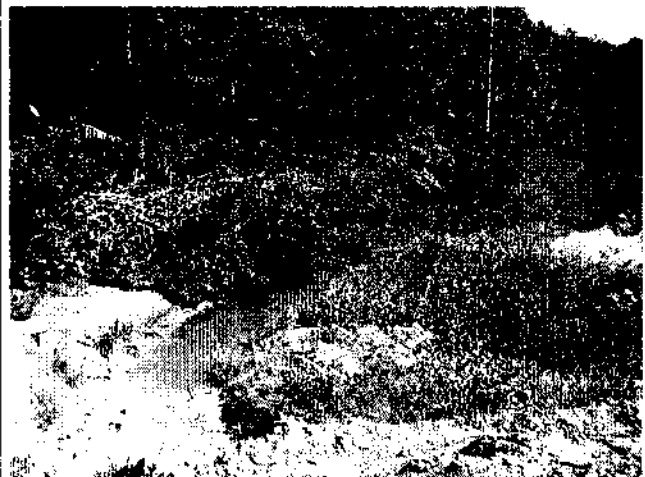
Figura 124: assoreamento de curso d'água.

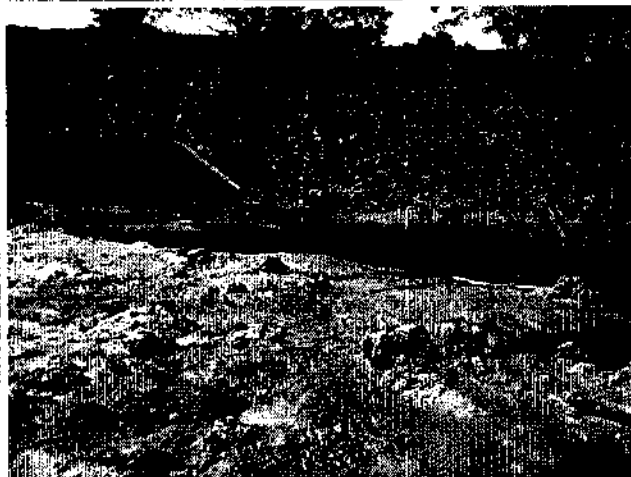
Figura 127 : idem anterior

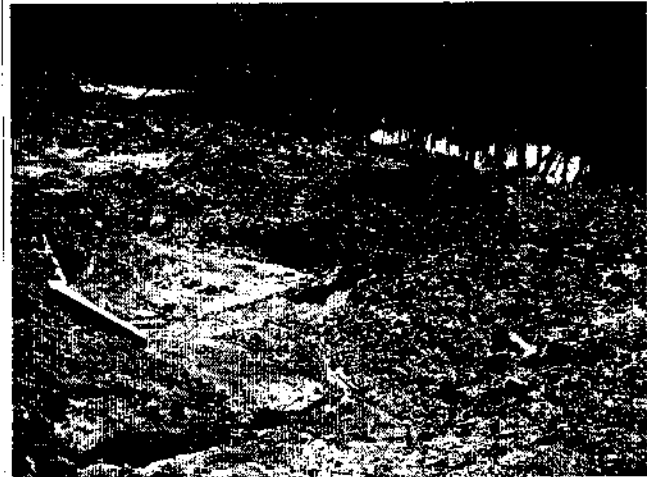
Figura 128: assoreamento e aterramento no outro lado da rodovia

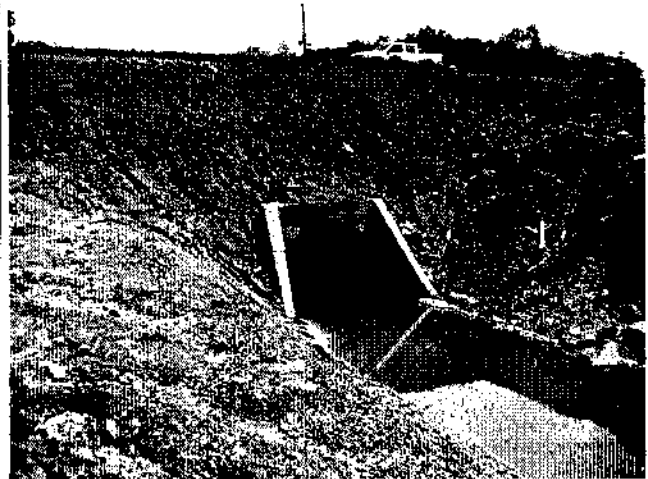
Figura 130: aterramento de margens

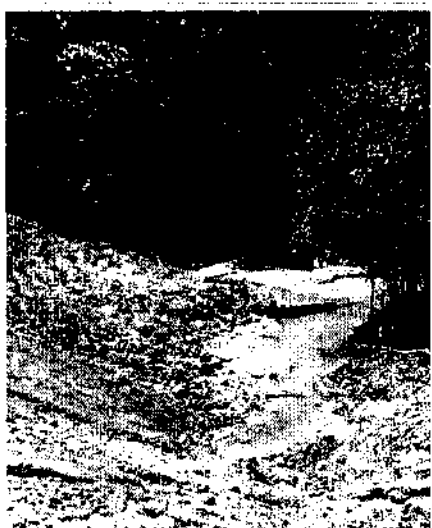
Figura 137: assoreamento de curso d'água, pela falta de controle de erosão

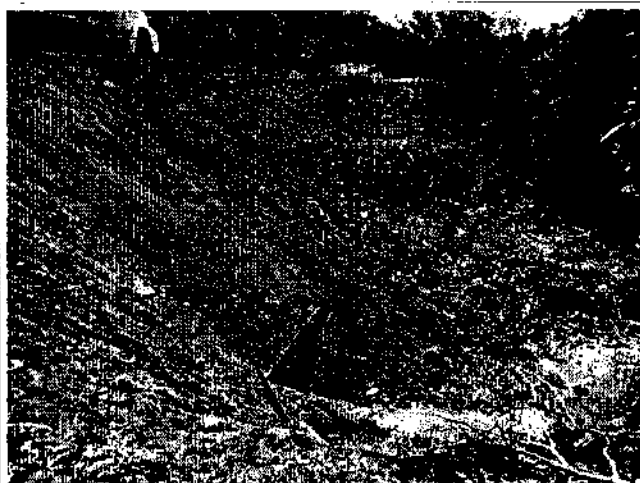
Figura 138: bueiro recentemente trocado, com intervenção em área de preservação permanente.

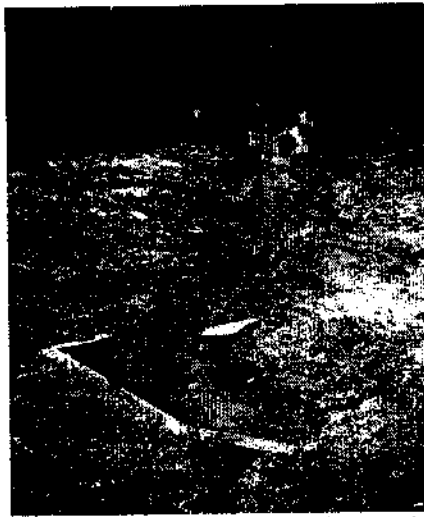
Figura 139: bueiro recentemente trocado, com intervenção em área de preservação permanente e com assoreamento do curso d'água. Figura 140: bueiro recentemente trocado, do outro lado da rodovia.

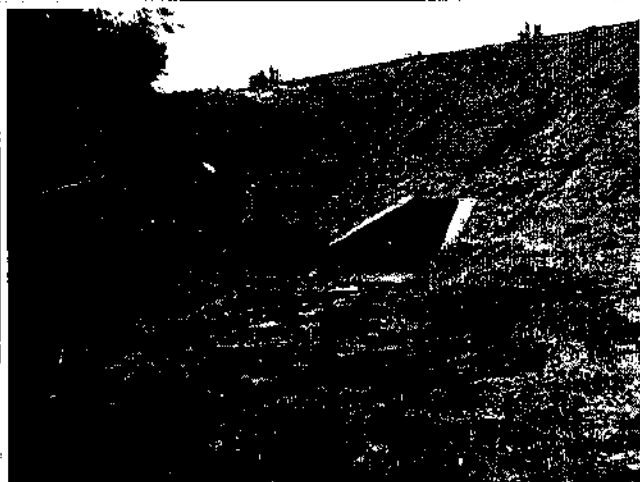
Figura 143: bueiro recentemente trocado, com intervenção permanente em área de preservação permanente.

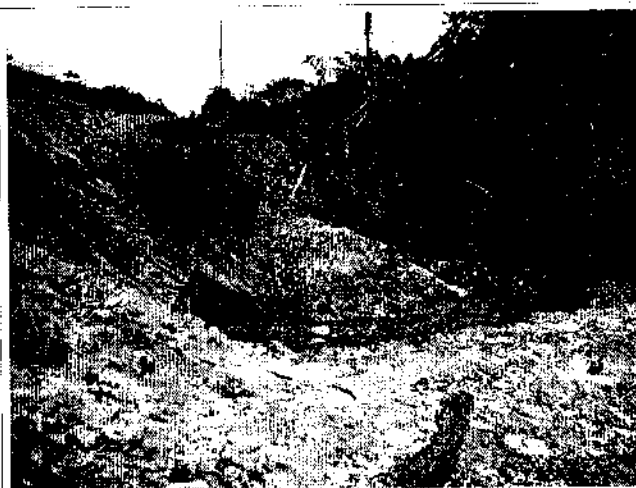
Figura 146: ocupação irregular de área de preservação permanente.

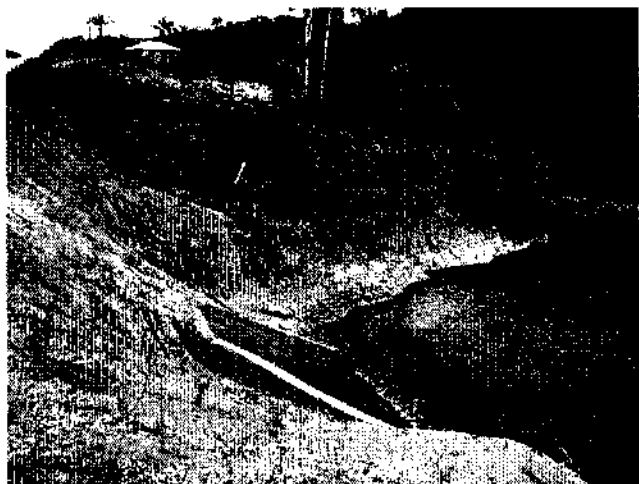
Figura 147: bueiro recentemente trocado, com intervenção em área de preservação permanente

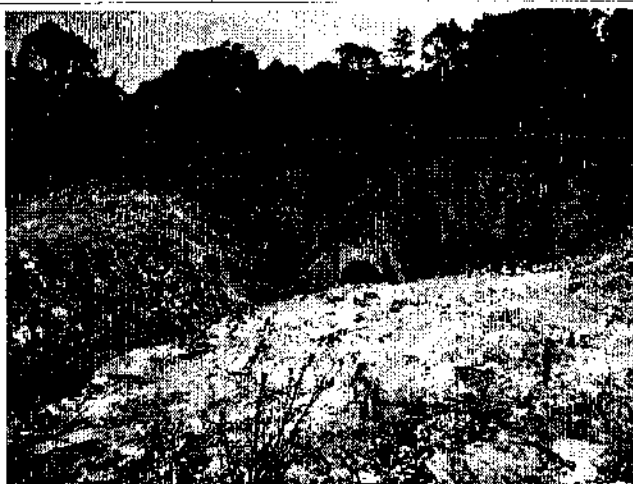
Figura 149: bueiro recentemente trocado, com intervenção em área de preservação permanente

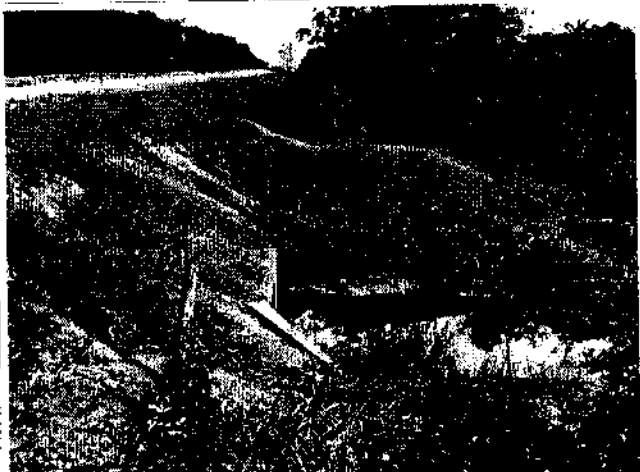
Figura 151: bueiro recentemente trocado, com intervenção em área de preservação permanente

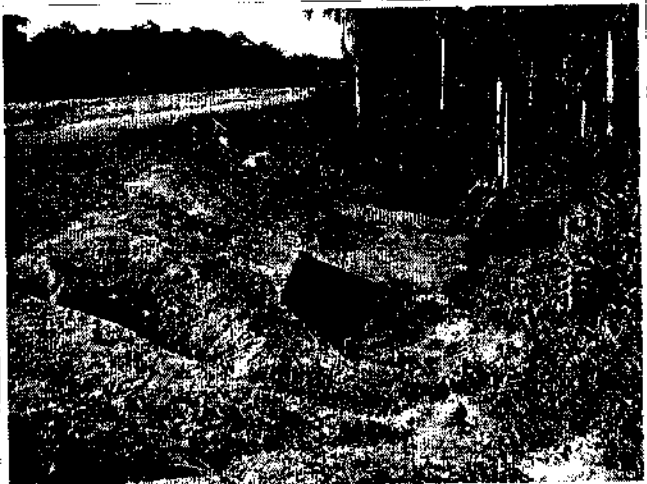
Figura 152: mesmo bueiro do outro lado da rodovia

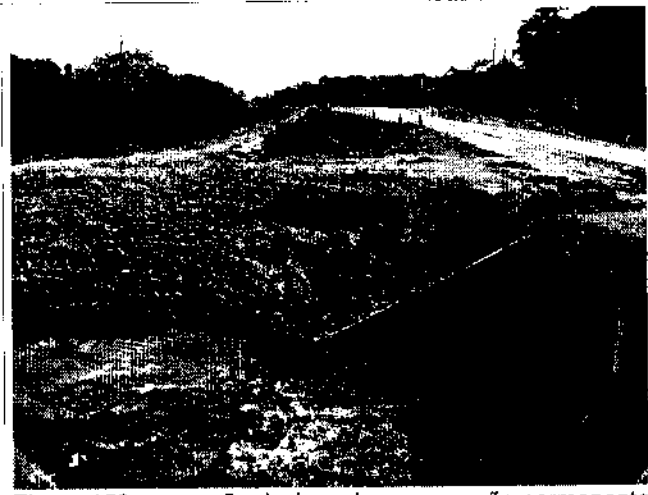
Figura 156: ocupação de área de preservação permanente do outro lado da rodovia

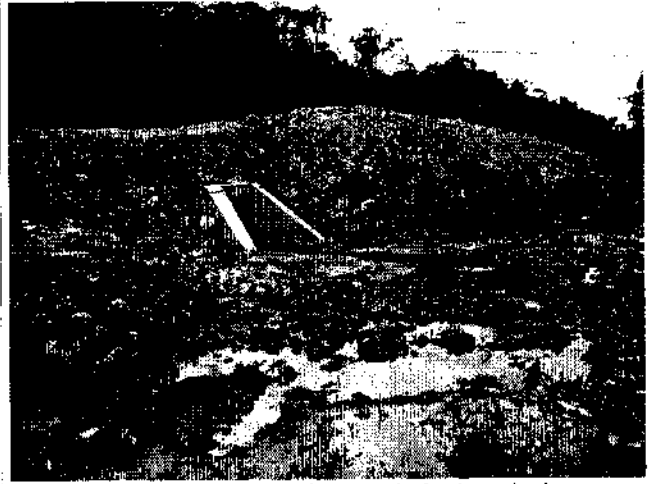
Figura 166: mesmo bueiro do outro lado da rodovia

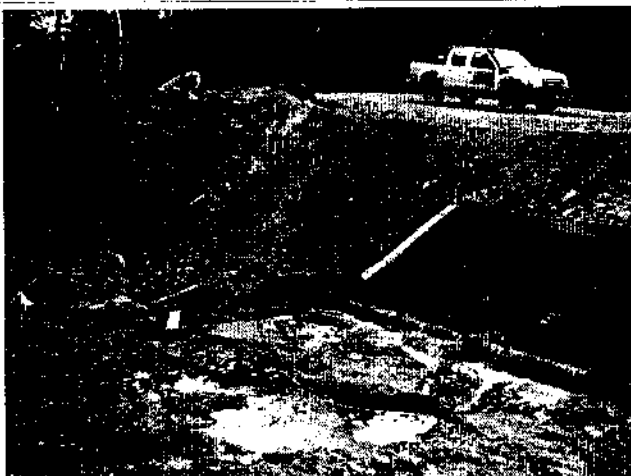
Figura 167: bueiro recentemente trocado, com intervenção em área de preservação permanente.

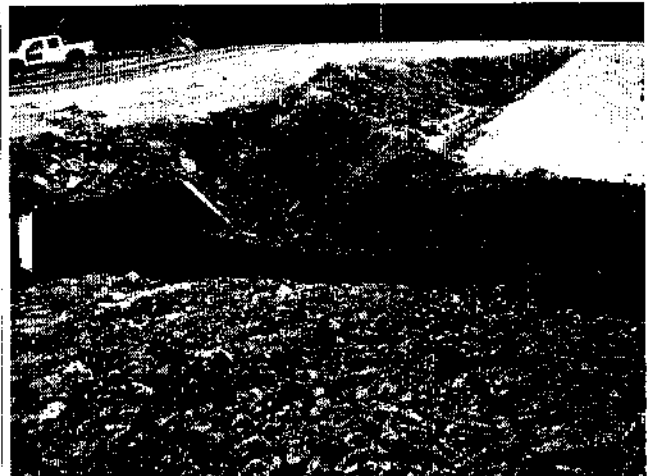
Figura 168: mesmo bueiro do outro lado da rodovia, com indícios de anterior barramento do curso d'água.

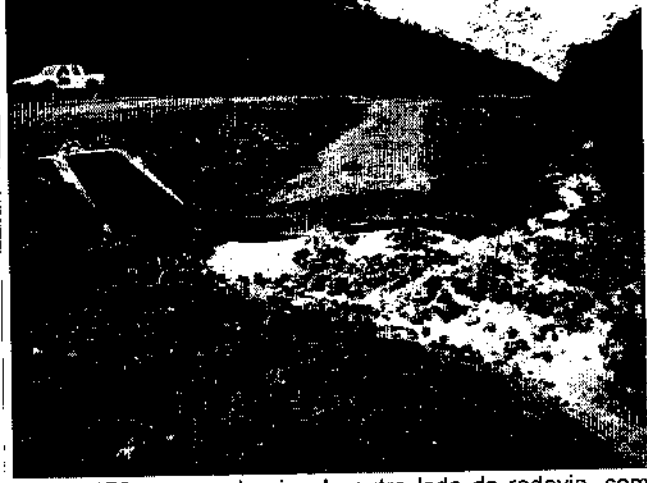
Figura 170: mesmo bueiro do outro lado da rodovia, com indícios de anterior barramento do curso d'água.

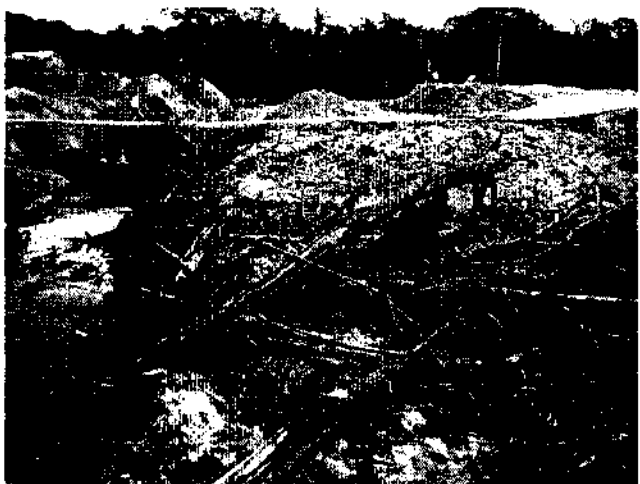
Figura 177: atterramento de Áreas de Preservação Permanente.

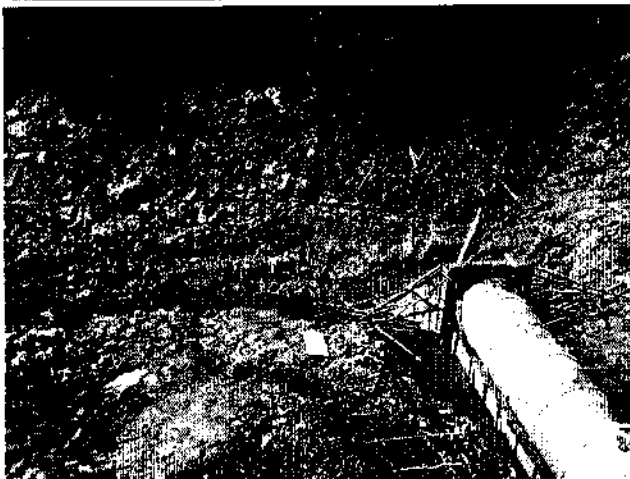
Figura 181: bueiro em obras , com intervenção em área de preservação permanente

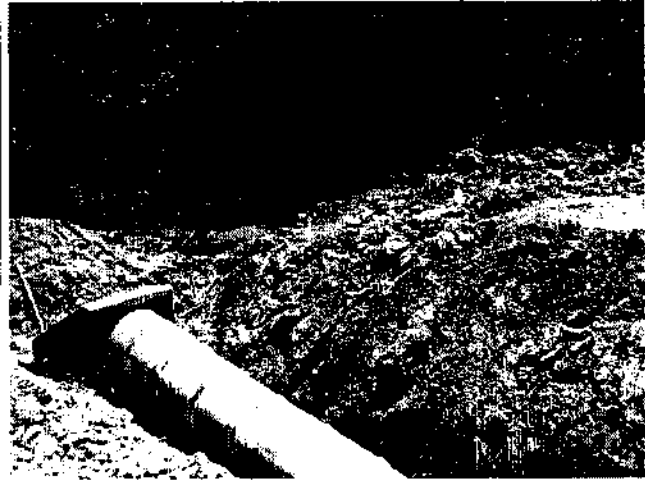
Figura 186: ocupação e aterramento de margens do rio.

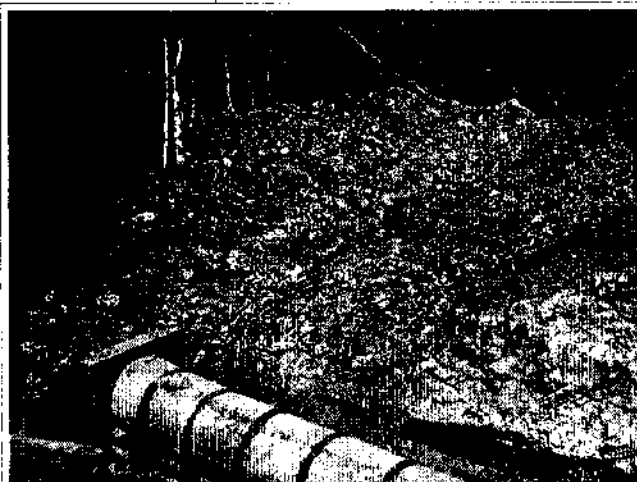
Figura 187: bueiro em obras, com intervenção em área de preservação permanente
