SERVIÇO PÚBLICO FEDERAL
MINISTÉRIO DO MEIO AMBIENTE
INSTITUTO BRASILEIRO DO MEIO AMBIENTE E DOS RECURSOS NATURAIS RENOVÁVEIS

RELATORIO DE VISTORIA Nº 026 / 2006 – COTRA/CGTMO/DILIC/IBAMA

Assunto: Vistoria técnica à BR-319/AM, com objetivo de verificação de irregularidades relacionadas às obras de pavimentação da rodovia.

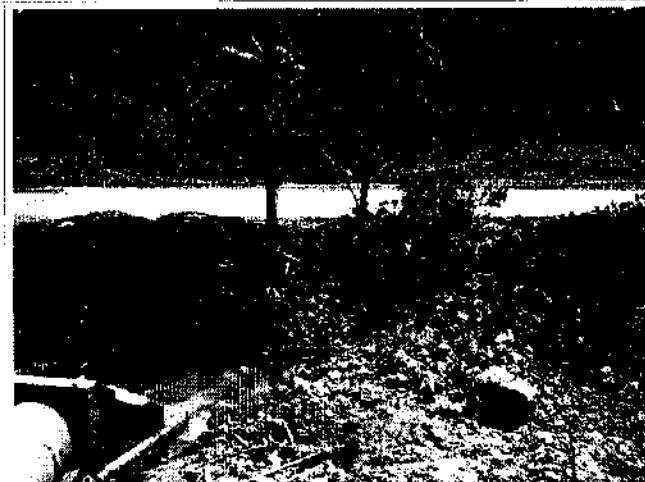
Figura 188: ocupação e aterramento de margens do igarapé.

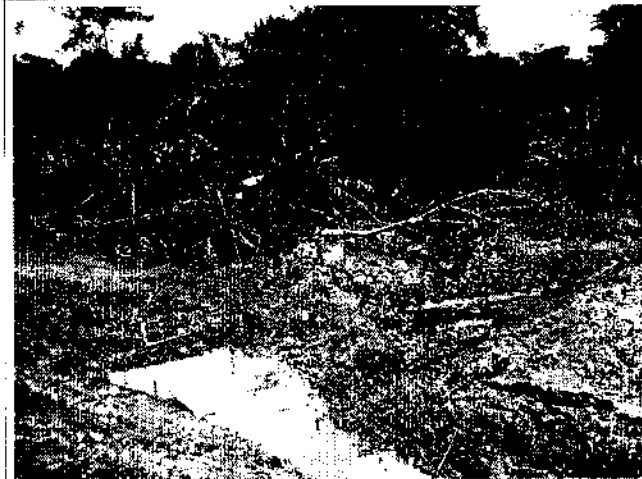
Figura 194: ocupação e aterramento de margens do curso d' água

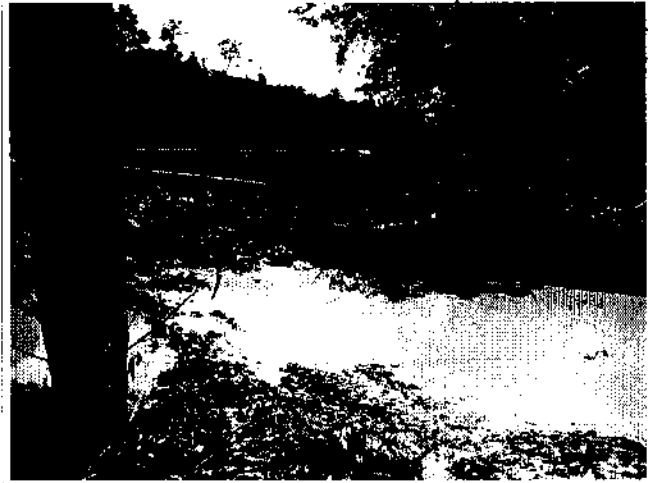
Figura 200: área recentemente desmatada e com movimentação de solo

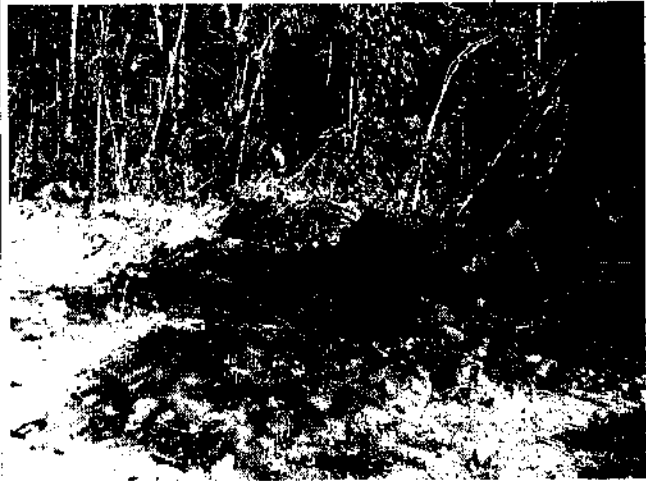
Figura 202: sinais recentes de uso de maquinário no local

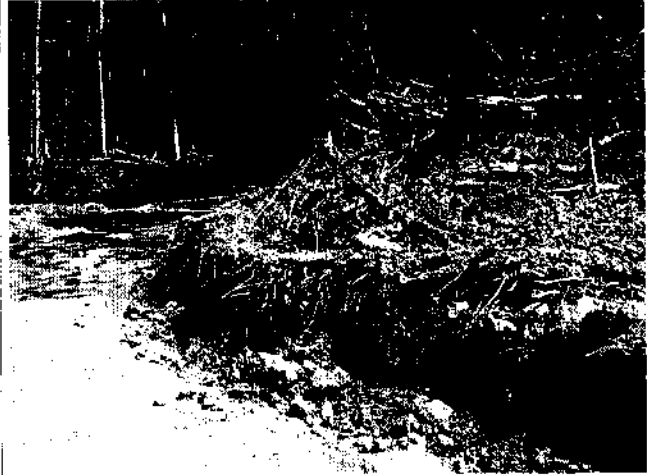
Figura 206: sinais recentes de uso de maquinário no local

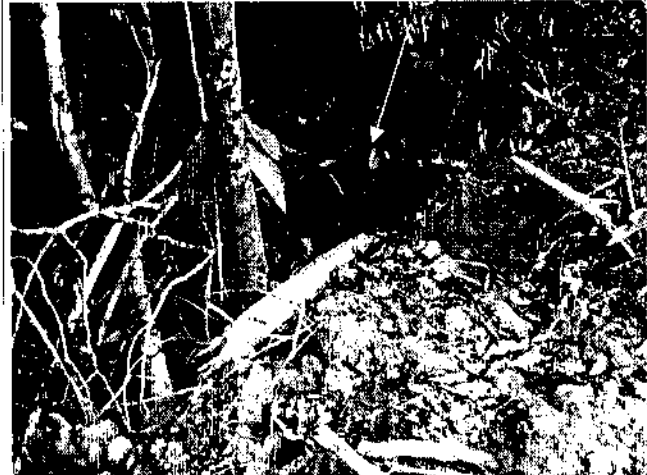
Figura 208: vegetação derrubada atingindo margem de igarapé (seta).

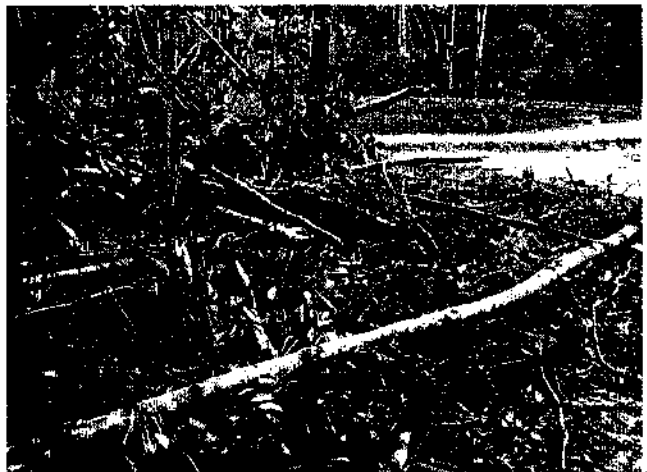
Figura 210: sinais recentes de uso de maquinário no local

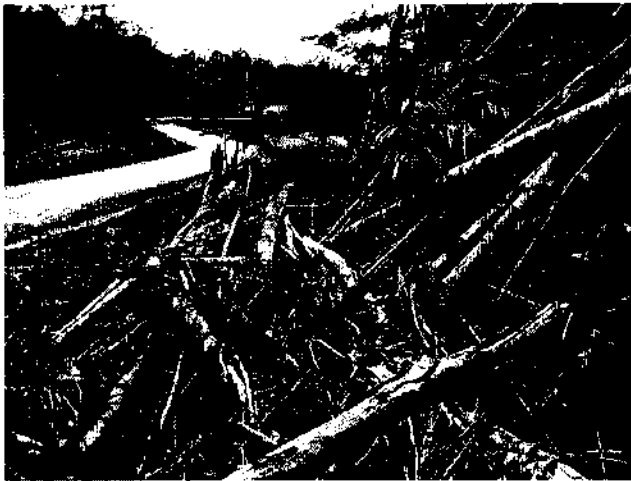
Figura 211: troncos derrubados e deixados no local, para abertura de caminho de serviço.

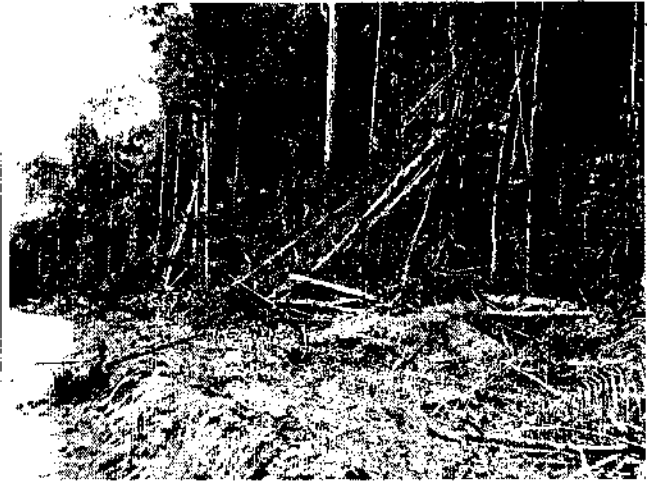
Figura 212 : vegetação derrubada.

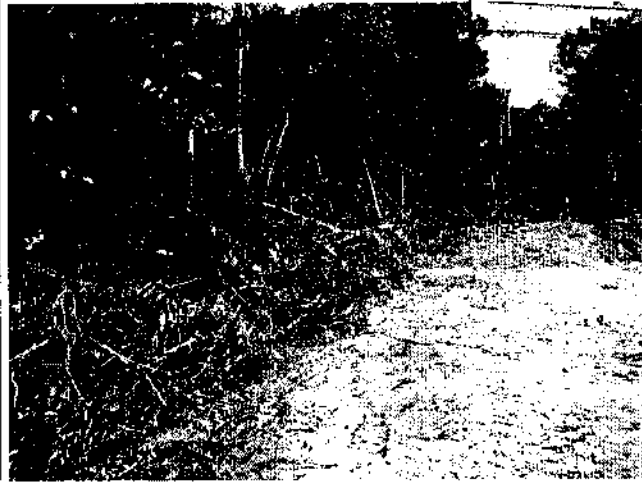
Figura 214: sinais recentes de uso de maquinário no local

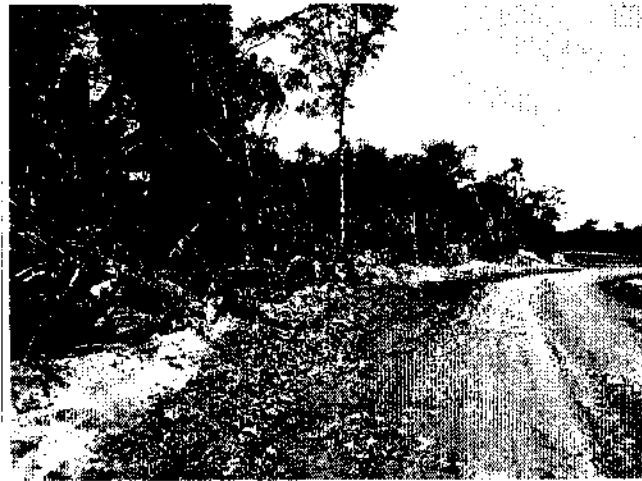
Figura 216: vegetação derrubada para abertura de caminho de serviço.

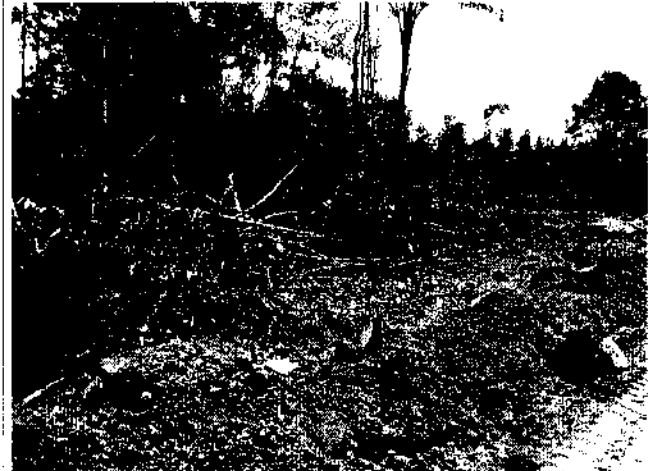
Figura 218: sinais recentes de uso de maquinário para a derrubada de vegetação

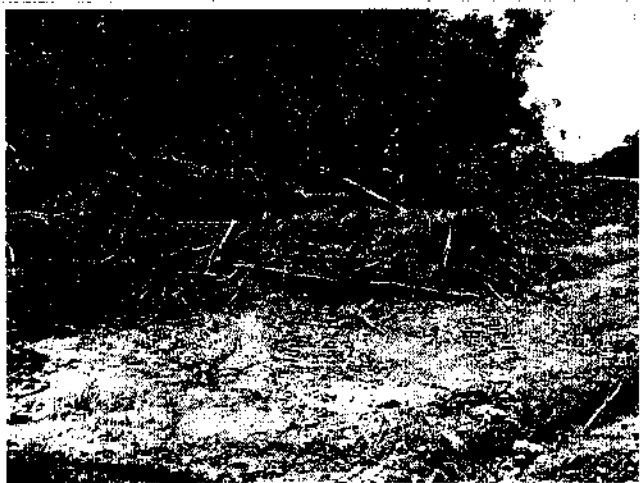
Figura 221: sinais de desmatamento recente

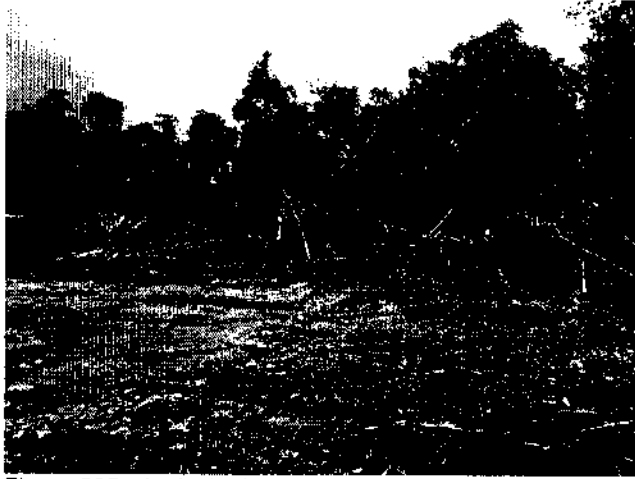
Figura 225: sinais de desmatamento recente

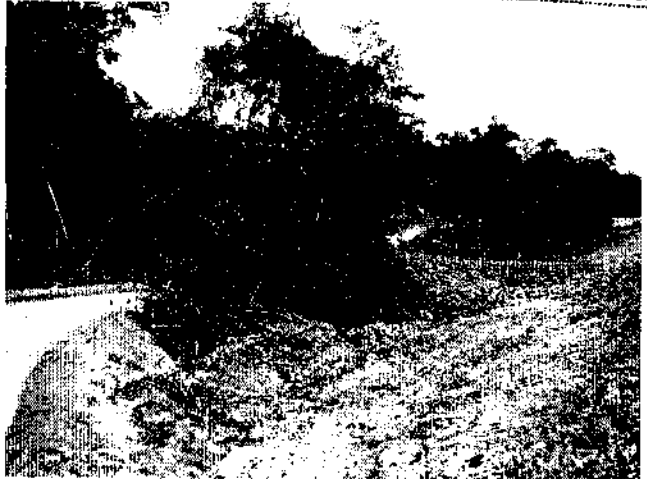
Figura 226: caminho de serviço aberto com derrubada de vegetação

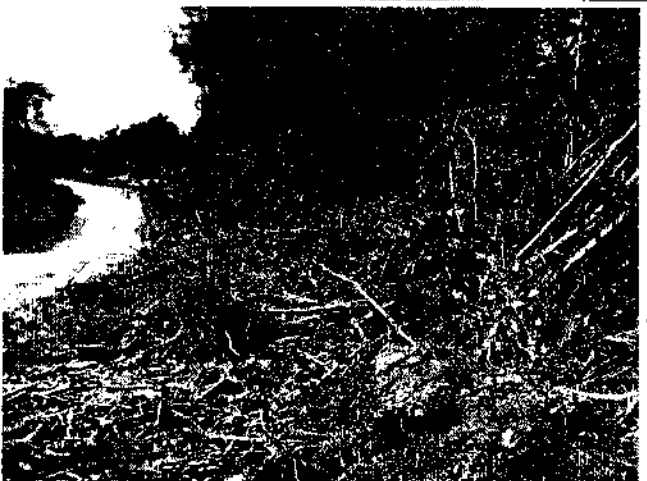
Figura 228: vegetação derrubada ao longo do caminho de serviço.

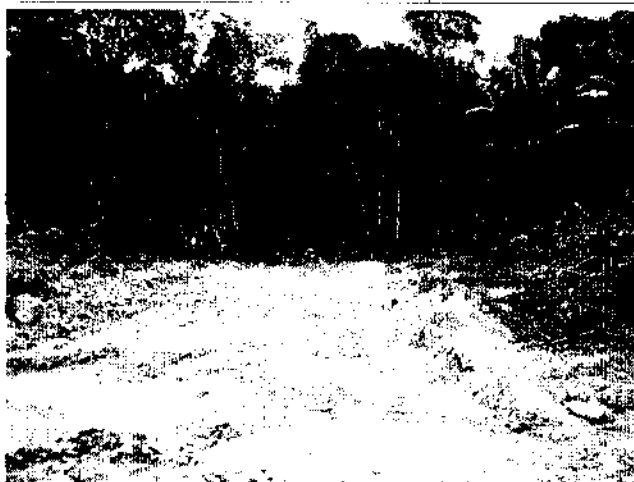
Figura 229: sinais de desmatamento recente

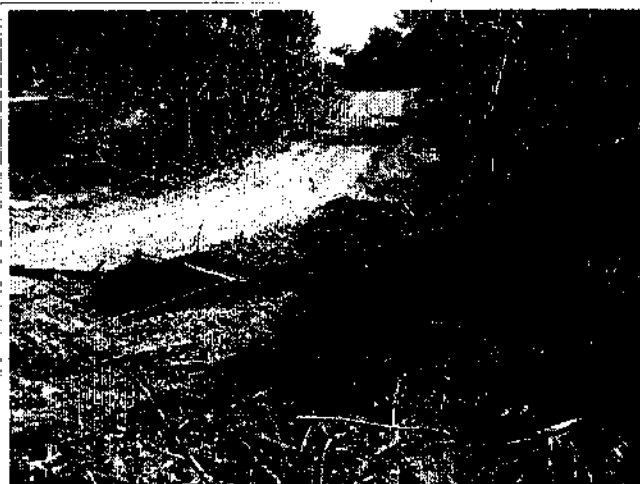
Figura 233: sinais de desmatamento recente

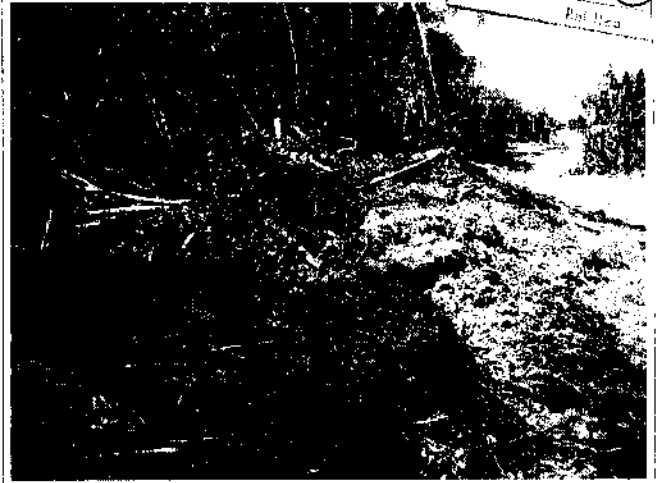
Figura 236: vegetação derrubada ao longo do caminho de serviço.

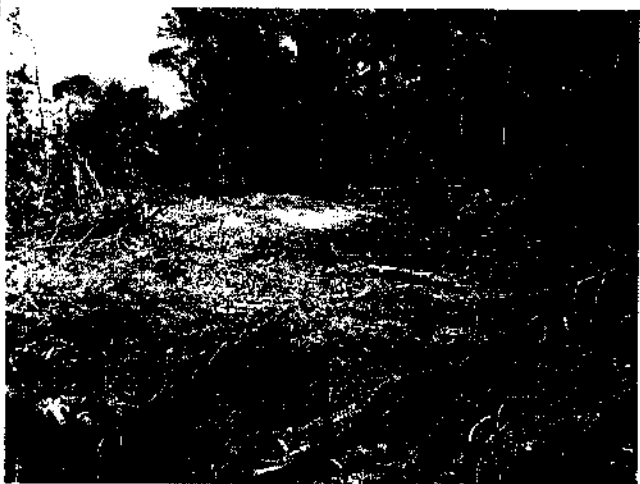
Figura 237: sinais de desmatamento recente

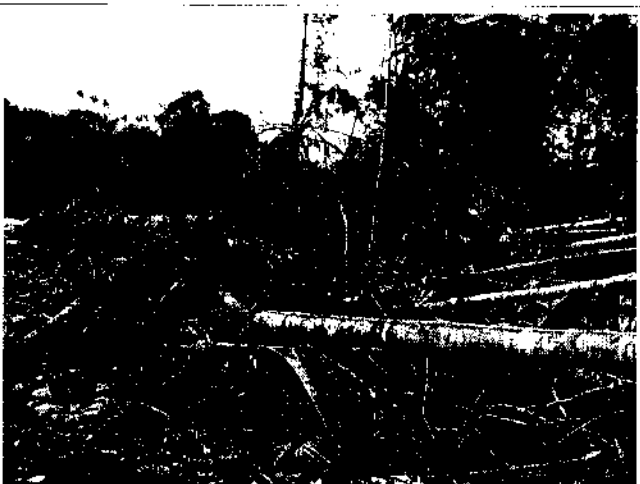
Figura 239: troncos derrubados e deixados no local.

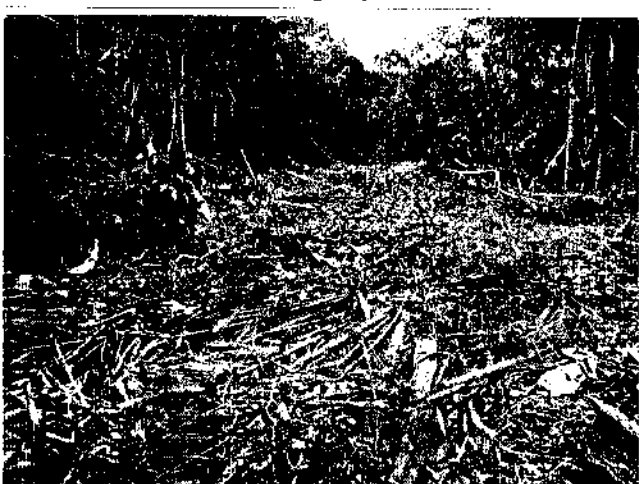
Figura 240: vegetação derrubada recentemente

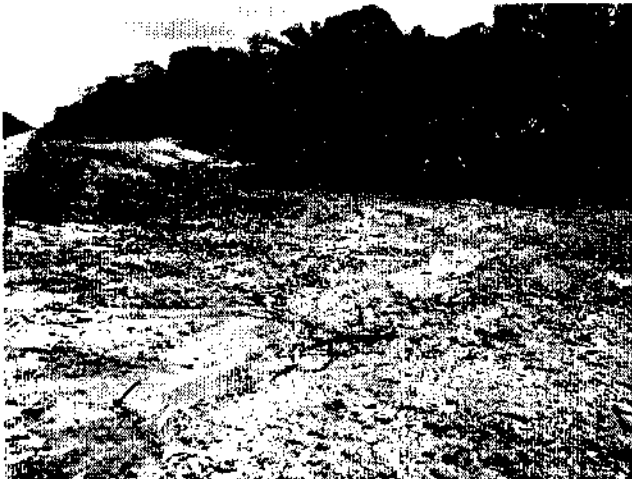
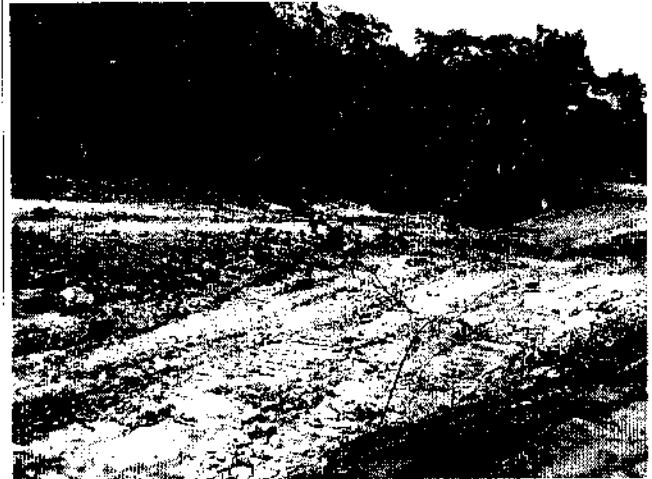
Figura 241: sinais de desmatamento lateral à rodovia

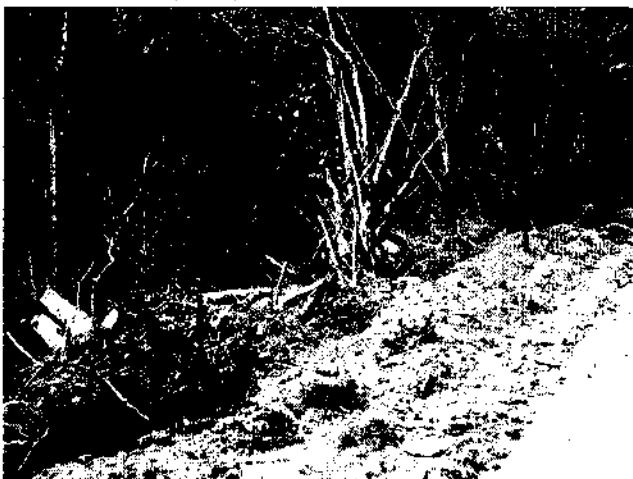
Figura 245: vegetação suprimida

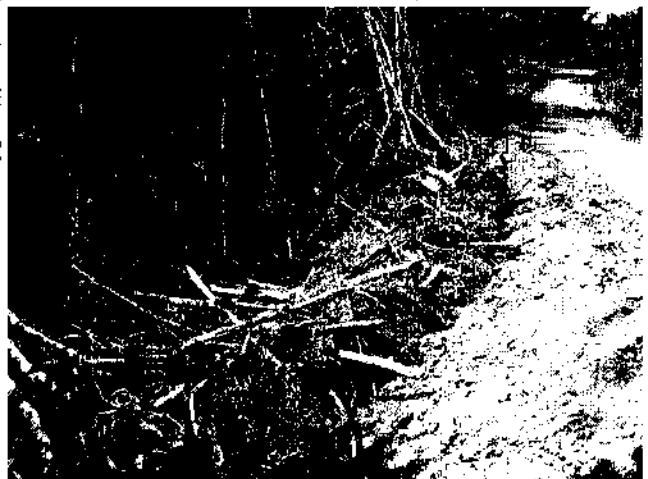
Figura 246: caminho de serviço e troncos derrubados.

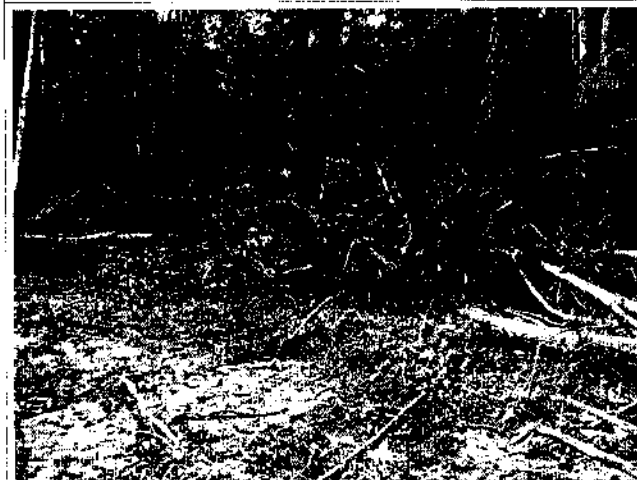
Figura 249: vegetação suprimida

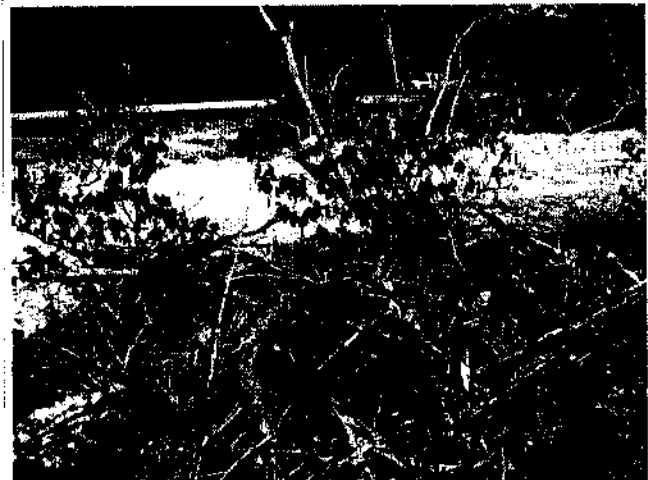
Figura 250: troncos derrubados.

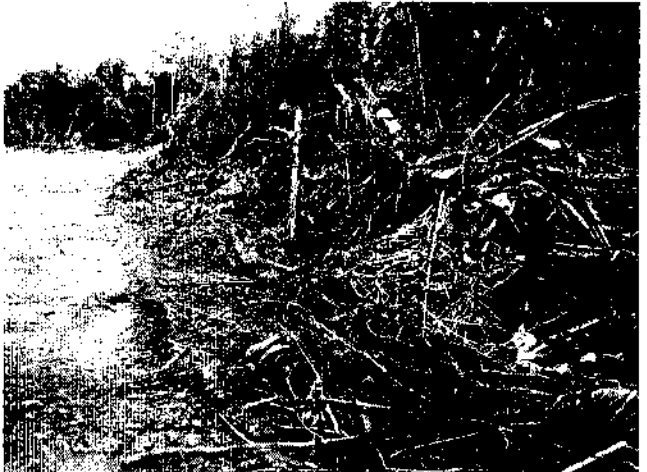
Figura 252: vegetação suprimida

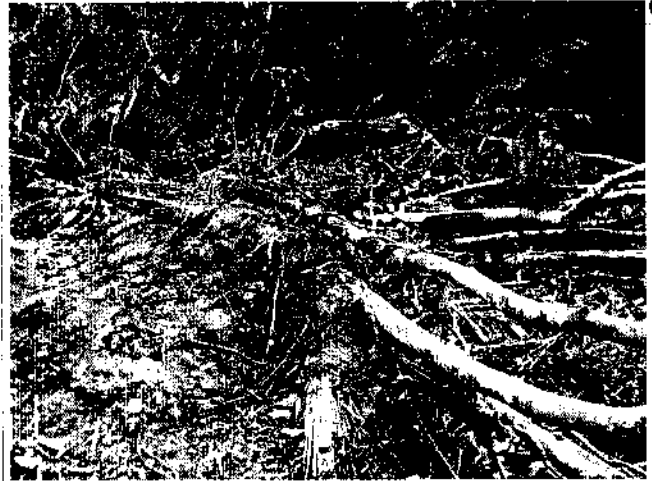
Figura 254: troncos derrubados.

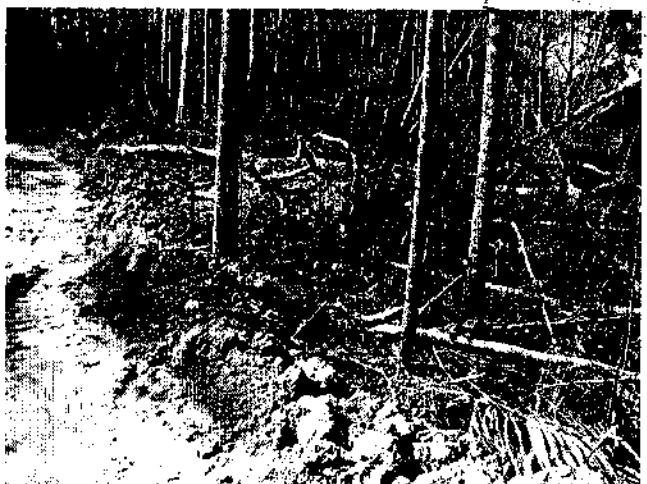
Figura 256: vegetação suprimida

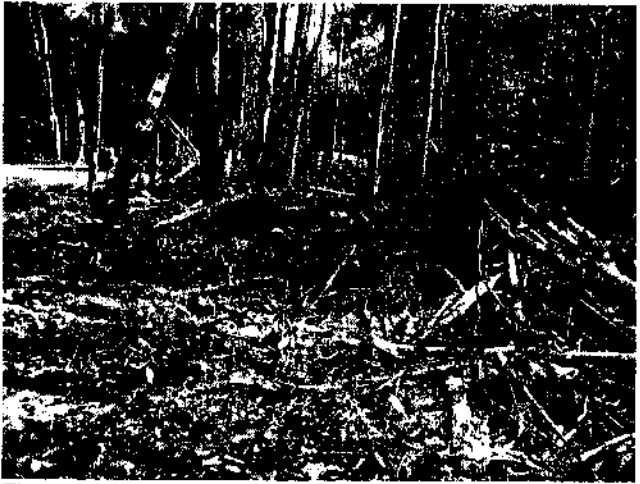
Figura 257: troncos derrubados ao longo do caminho de serviço

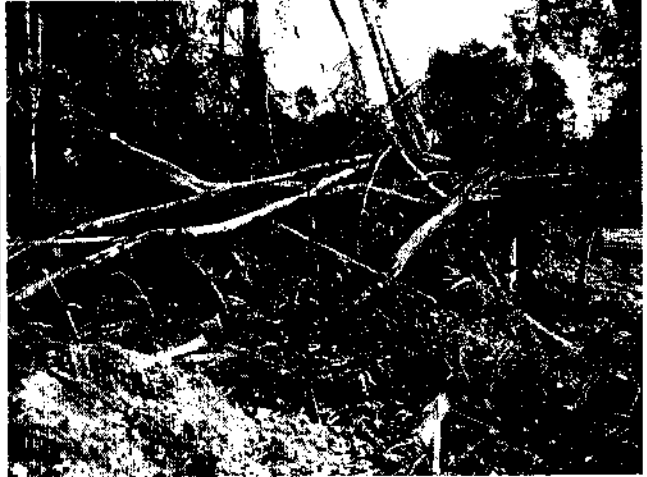
Figura 260: vegetação suprimida

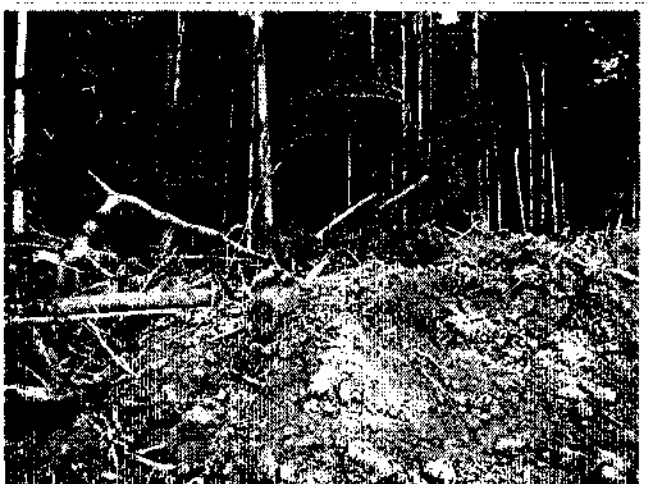
Figura 264: vegetação suprimida e aterro lateral da vegetação

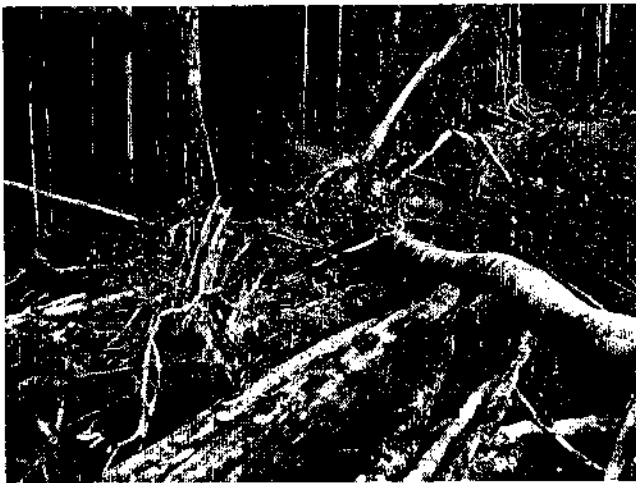
Figura 265: vegetação desmatada

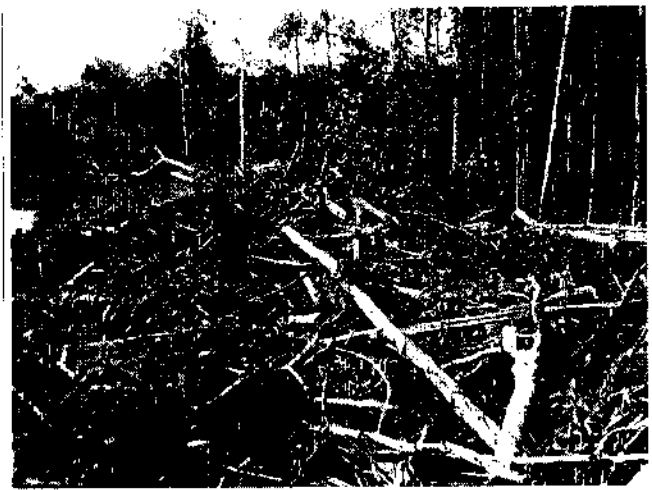
Figura 266: troncos derrubados ao longo do caminho de serviço

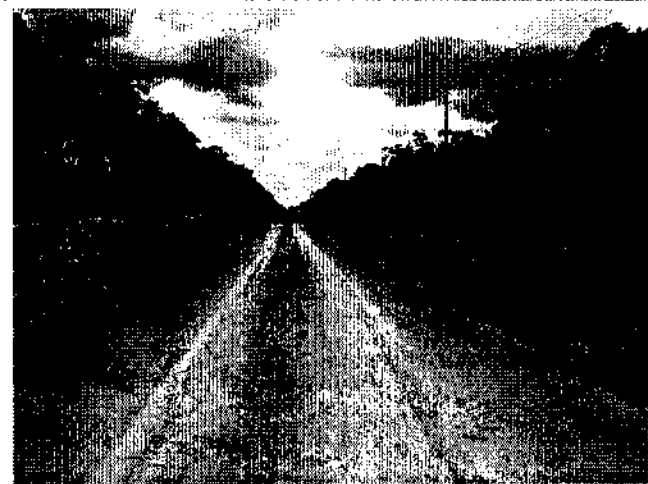
Figura 274: caminho de serviço construído sobre a vegetação

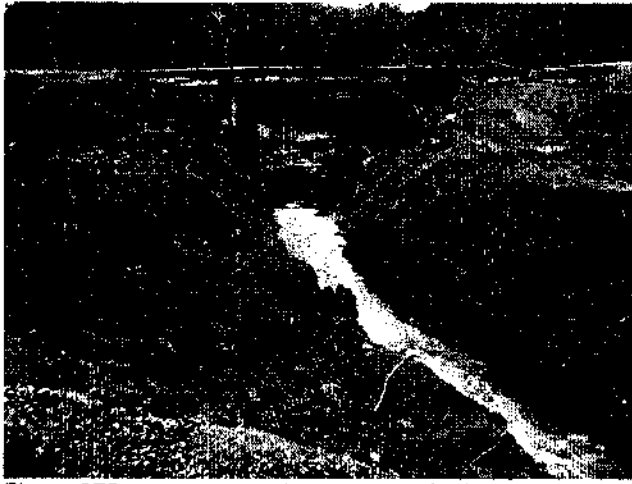
Figura 275 : aterramento das margens do rio

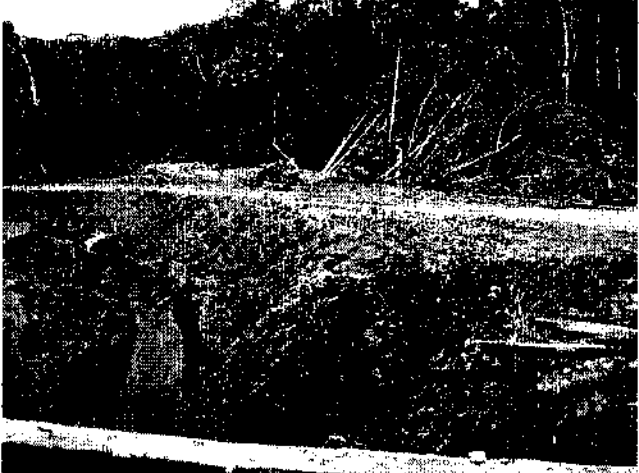
Figura 278: barramento e aterros das margens

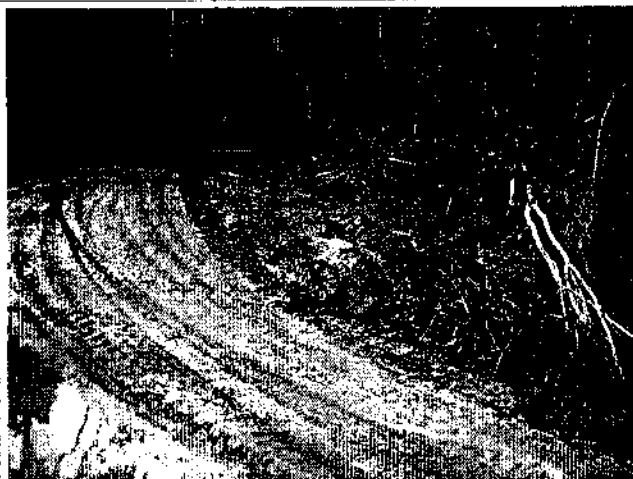
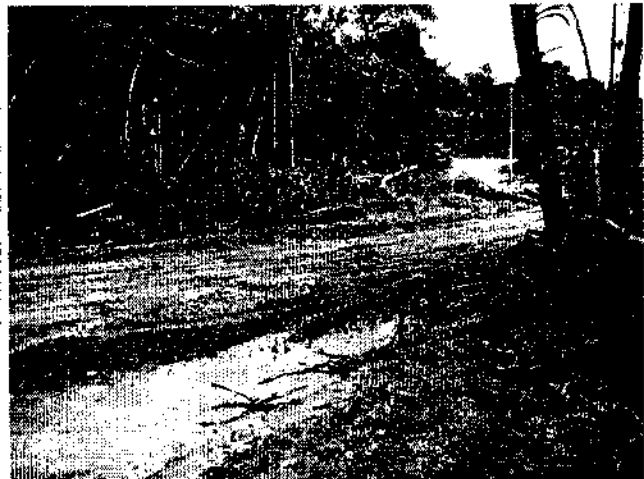
Figura 281: aterramento com barramento do curso d'água

Figura 282 : idem
