**MINISTÉRIO DO MEIO AMBIENTE  
INSTITUTO BRASILEIRO DO MEIO AMBIENTE E DOS RECURSOS NATURAIS  
RENOVÁVEIS - IBAMA**

**SUPERINTENDÊNCIA DO ESTADO DO AMAZONAS - SUPES  
DIVISÃO TÉCNICA - DITEC**

**RELATÓRIO DE VISTORIA**

<b>1. Nº DA ORDEM DE FISCALIZAÇÃO</b> AM 08585	<b>2. NOME DA OPERAÇÃO</b> VISTORIA EM TRECHO DA BR 319	<b>3. NOME E CÓDIGO DA UNIDADE</b> SUPES/AM
---	--	--

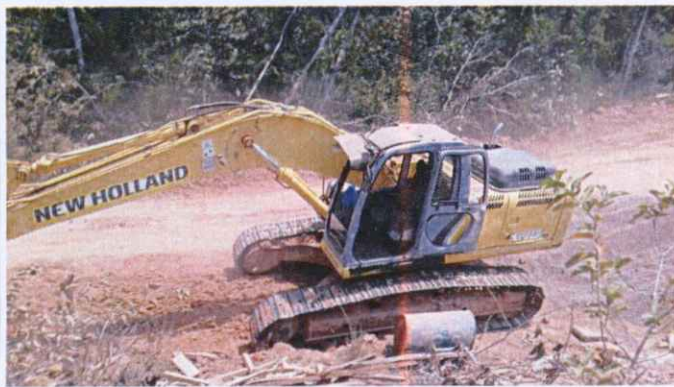
Máquina em operação da estrada

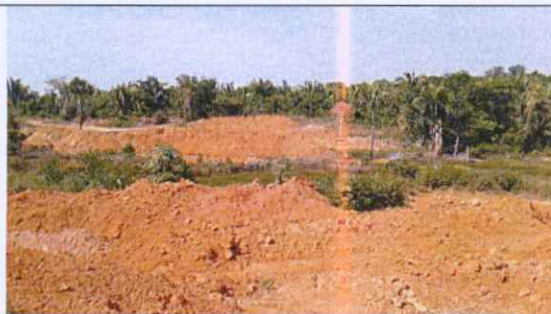
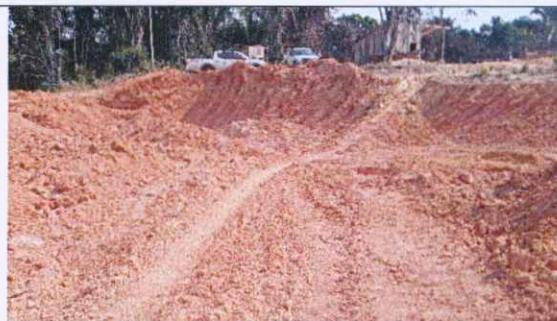
**Jazida**

Nas coordenadas geográficas 06° 32' 55,75" S e 62° 56' 39,47" W foi identificada outra jazida de empréstimo utilizada pela empresa Tescon na manutenção da rodovia (identificada como estaca E1243). Esta jazida está localizada na área lindeira da rodovia e possui um curso d' água entre os dois pontos em que o material foi retirado. Conversamos com o caseiro da propriedade, que informou que a empresa extraiu o material e não fez qualquer reparo na área. Durante a vistoria, foi possível observar que uma parte do material que se encontra solto está carreando para o curso d' água existente ali próximo.

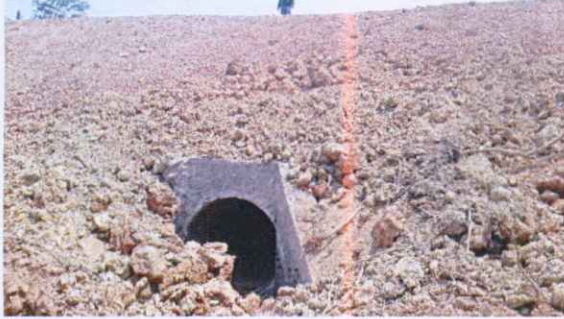
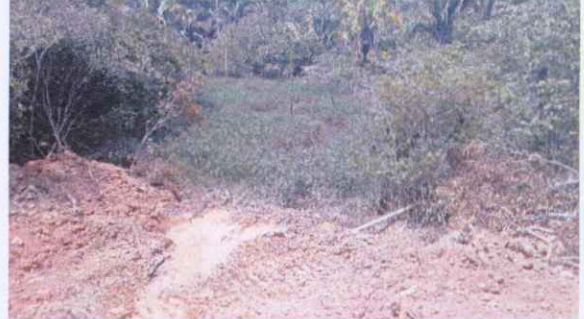
Ponto vistoriado

Nas coordenadas geográficas 06° 07' 18,4" S e 62° 35' 23,5" W foi localizado um bueiro que foi

construído em uma área seca, **entretanto**, foi identificado que se trata de um curso d' água obstruído, conforme se observa na figura abaixo.

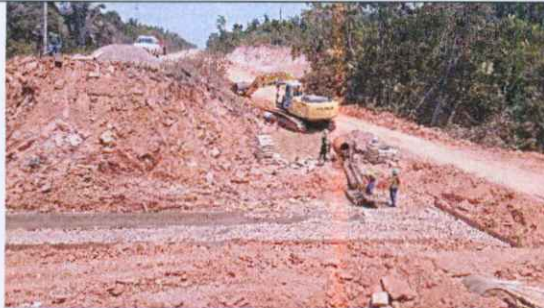
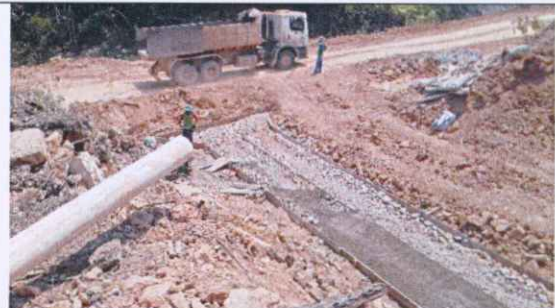
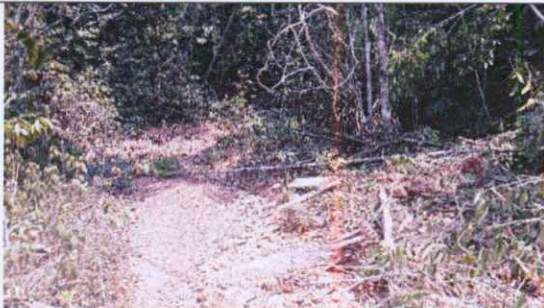
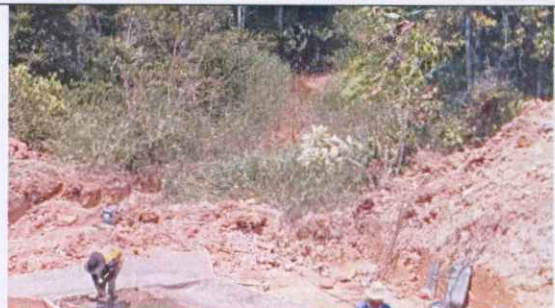
Ponto da vistoria

Nas coordenadas geográficas 06° 06' 53,0" S e 62° 35' 01,9" W foi localizado um bueiro em construção (estava em fase de concretagem de sua base), onde a execução da obra estava sendo realizada por funcionários da Construtora Zequimlima Ltda ME a serviço da empresa CMM.

Durante a vistoria foi possível observar que não havia água no local de construção do bueiro, sendo identificado que a empresa estava usando bomba de sucção para conseguir água para preparar o concreto. Foi observado que possivelmente se tratava de um curso d' água intermitente, com seu leito aterrado e que parte da vegetação ciliar foi suprimida com a passagem das máquinas no momento da preparação do solo para receber a estrutura do bueiro.

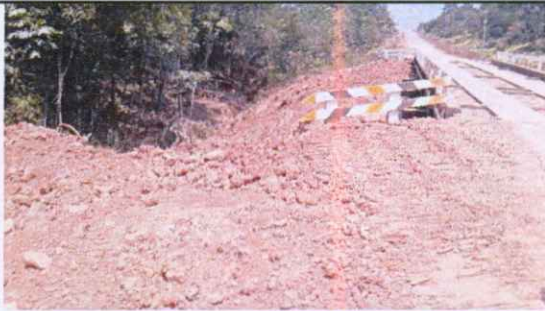
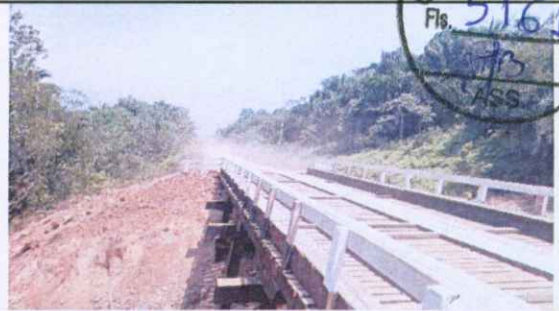
Área vistoriada

Nas coordenadas geográficas 06° 06' 30,1" S e 62° 34' 42,9" W foi identificada uma ponte que passou por manutenção recentemente. Como pode ser observado na figura abaixo a empresa que executou os serviços não adotou qualquer medida preventiva a fim de evitar que o material depositado nas cabeceias da ponte fossem carreados para o leito do igarapé, podendo provocar o **assoreamento** do curso d' água. Também foi possível identificar a presença de resíduo vegetal proveniente da regeneração natural que foi suprimido e se encontra revolvido com o solo.

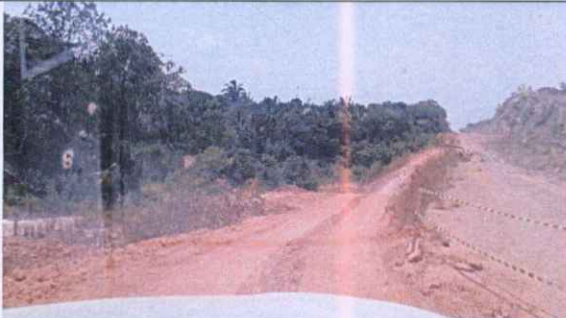
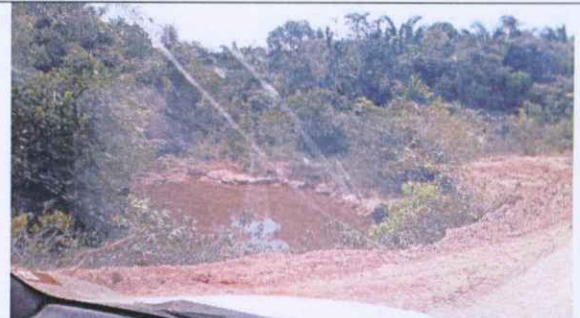
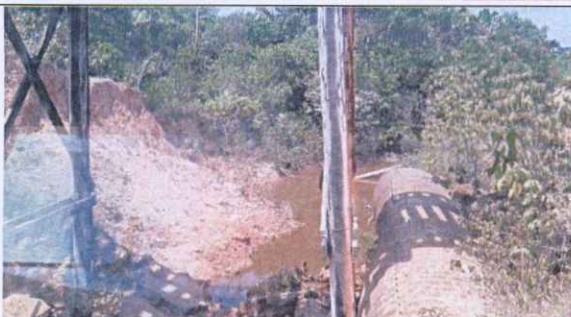
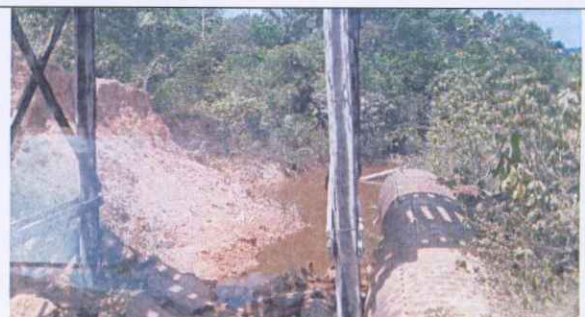
Área vistoriada

Nas coordenadas geográficas  $06^{\circ} 05' 00,3''$  S e  $62^{\circ} 33' 38,0''$  W foi identificada uma ponte que estava interdita e por tal motivo foi construído um desvio lateral para manter o fluxo da rodovia. Conforme observado nas demais intervenções envolvendo o ponto de interseção da rodovia com o curso d'água, foi possível identificar que não foram adotados os devidos cuidados quanto a preservação do curso d'água no sentido de evitar que o material utilizado na construção do acesso seja depositado no fundo do leito do igarapé quando do período de precipitação de chuva.

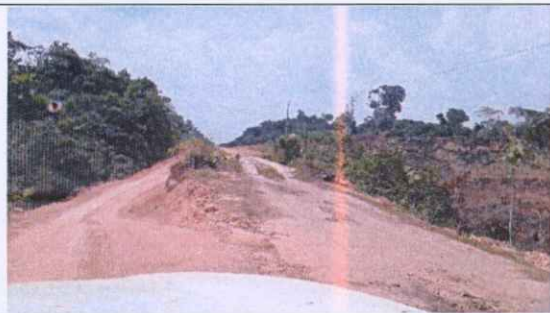
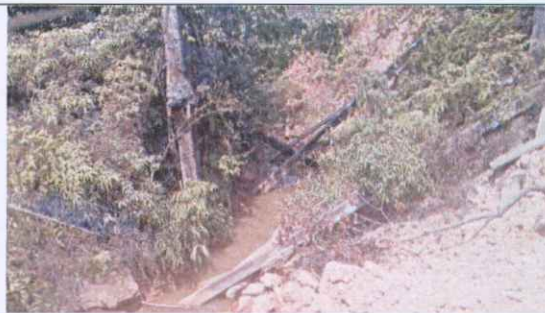
Ponto vistoriado

Nas coordenadas geográficas 06° 01' 01,3" S e 62° 31' 9,9" W foi identificada outra ponte que estava interditada, sendo construído um desvio lateral para manter o fluxo da rodovia.

Conforme foi observado nas demais intervenções envolvendo o ponto de interseção da rodovia com o curso d' água, identificamos que não foram adotados os devidos cuidados quanto a preservação do curso d' água no sentido de evitar que o material utilizado na construção do acesso seja carreado com a chuva e depositado no fundo do leito do igarapé. Ressaltamos que não tem como garantir que os serviços identificados tenham sido executados em período recente.

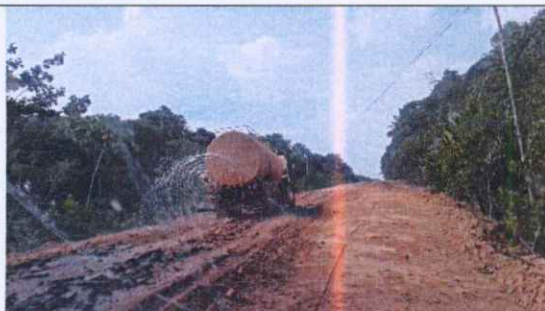
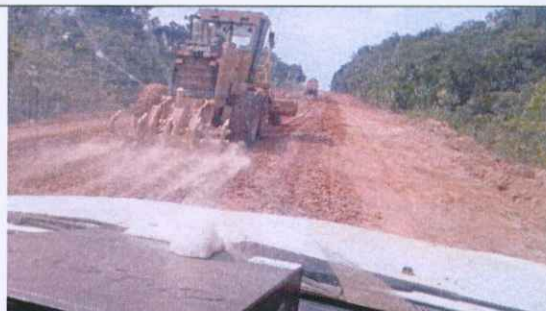
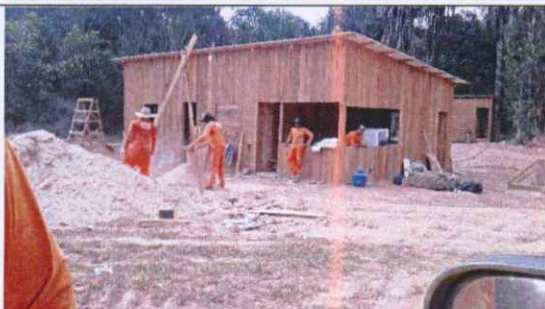
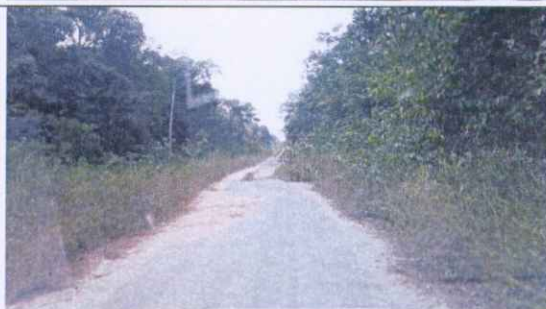
Pontos vistoriados

Nas coordenadas geográficas 05° 36' 43,5" S e 62° 11' 57,0" W foi identificado que o canteiro de obras da empresa CMM ainda estava sendo instalado. Observamos ainda que no momento da vistoria estavam executando serviços de construções na rodovia que se estendia até as coordenadas geográficas 05° 35' 42,4" S e 62° 11' 17,7" W, restando um trecho de aproximadamente 85 km de extensão que permaneciam sem qualquer atividade de construção.

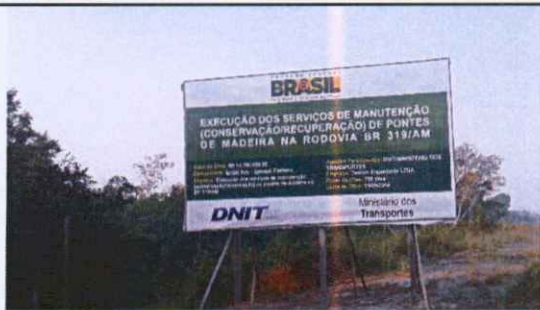
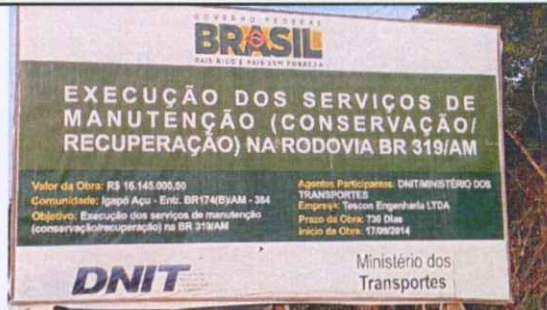
Conforme informado nas placas que tratam a respeito da execução da obra, a empresa Tescon é responsável pela Execução dos serviços de manutenção (conservação/recuperação) de pontes de madeira na rodovia BR-319 e também é responsável pela Execução dos serviços de manutenção (conservação/recuperação) na rodovia BR-319 – Igapó Açu até o entroncamento da BR-174(B)/AM-364.

Placas de identificação da obra

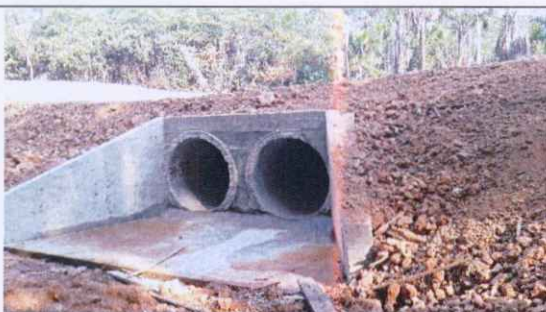
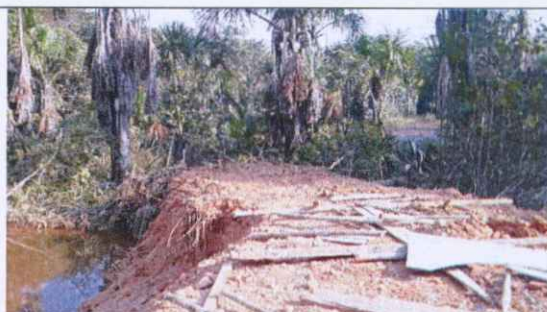
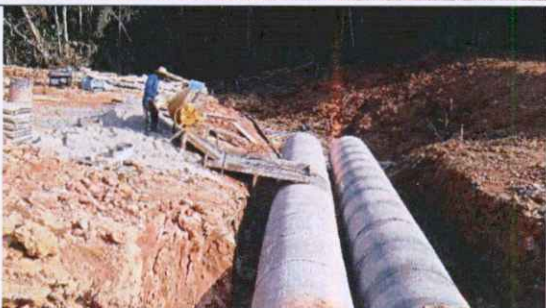
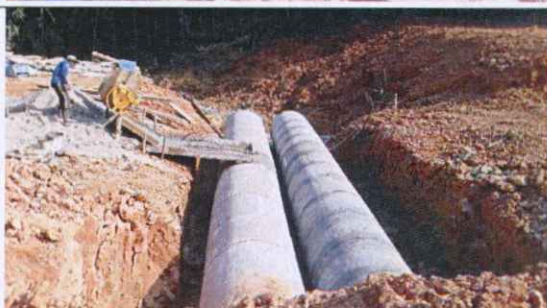
Pontos vistoriados

Nas coordenadas geográficas 04° 57' 25,4" S e 61° 32' 56,9 W" foi realizada a conferência da largura da estrada em que os serviços ainda estão sendo executados, sendo identificado que a pista de rolamento possui 6 (seis) metros de largura e as margens (acostamento) possuem 4,50 e 5,30 metros de largura. Ainda neste trecho, foi observado que as margens não estão no mesmo nível da pista de rolamento, sendo mensurado uma diferença de 1,30 m de altura a ser aterrada em um dos lados e 0,60 m de altura de aterro no outro lado.

Ao longo da estrada foram visualizados bueiro com tubos paralelo, nas coordenadas geográficas 04° 55' 28,3" S e 61° 30' 06,8 e 04° 55' 20,1" S e 61° 29' 55,6 W, não sendo observada a passagem de água por eles, entretanto, foi observado que os mesmos estavam próximos de áreas alagadas.

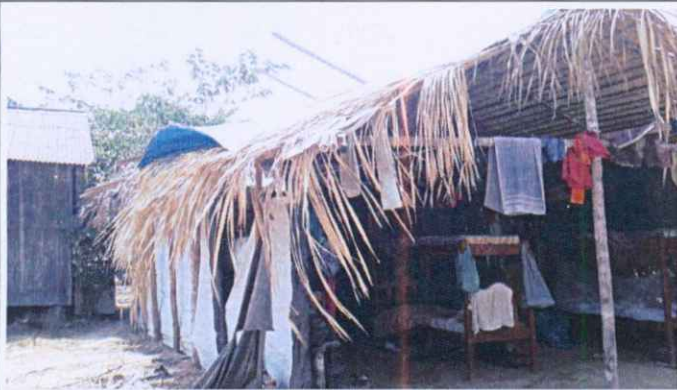
Alojamento de trabalhadores

O alojamento é construído em madeira e coberto com palha e lona plástica e com o mesmo tipo de lona plástica se fecha parte do ambiente. Existe em torno de 5 (cinco) camas do modelo beliche e algumas redes.

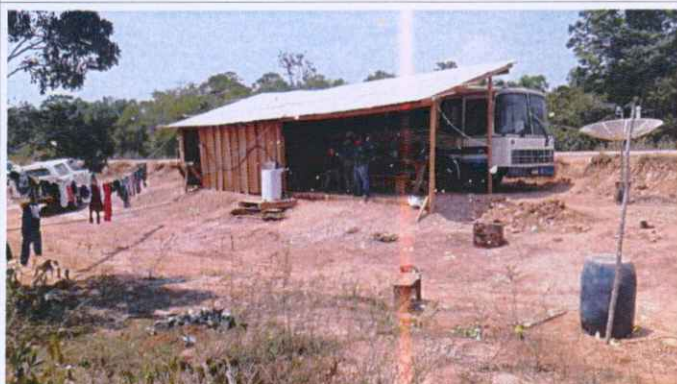
Alojamento

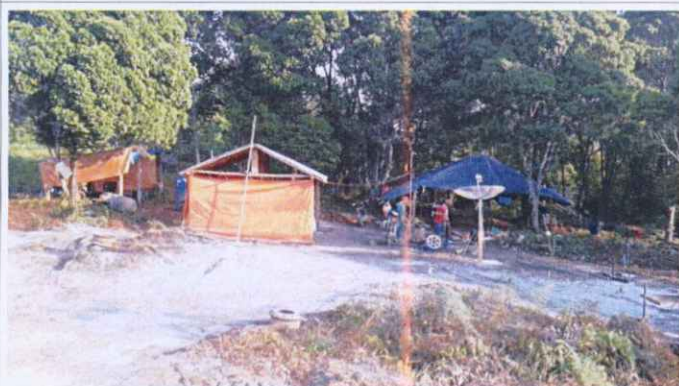
O alojamento, que está às coordenadas geográficas 04° 57' 43,2" S e 61° 33' 04,4" W, é improvisado, embora os trabalhadores o utilizem há mais de 20 (vinte) dias, possui cobertura em lona plástica e é aberto nas laterais. Não possui sanitário tampouco banheiros.

Visão geral do alojamento

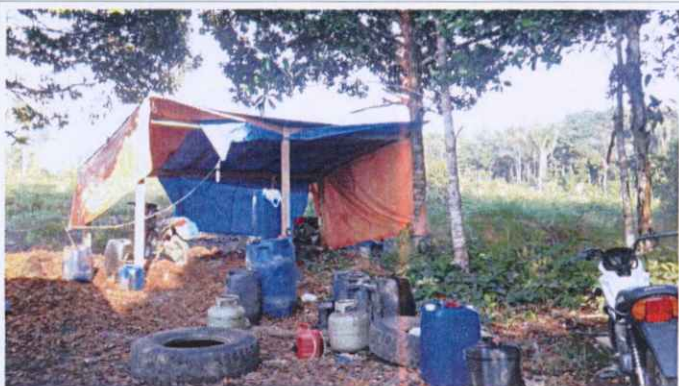
Visão da área do alojamento

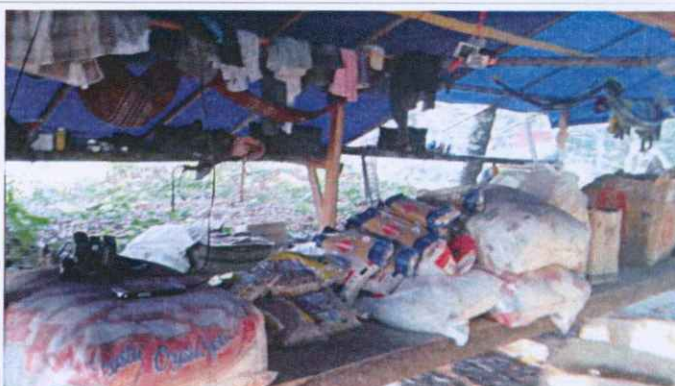
Visão interna do alojamento mostrando mantimentos e roupas estendidas.

Os trabalhadores dormem em redes e utilizam, para o consumo, água sem tratamento, coletada diretamente do igarapé.

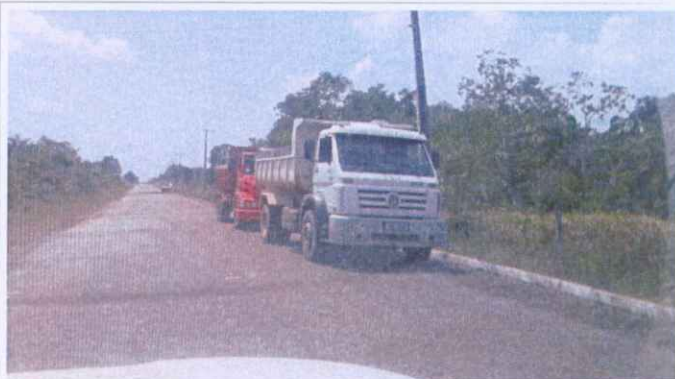
Caminhões do DNIT para uso na BR
